ST. JAN DE DOPER UITHOORN

DATUM
11-08-2010

BUREAU DELFGOU
ARCHITECTUUR EN MONUMENTENADVIES

Bouwkundige opname

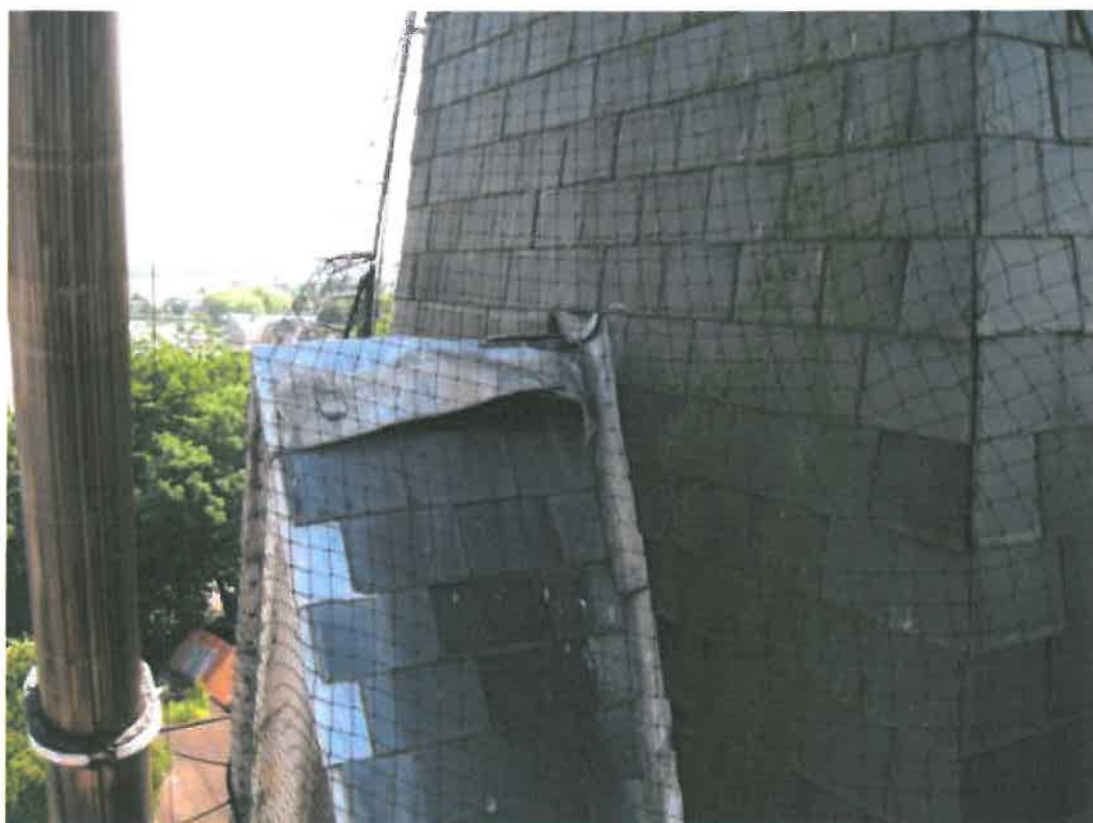
Foto 7
Gescheurd en opgewaaid noklood op een steekkap van de toren.

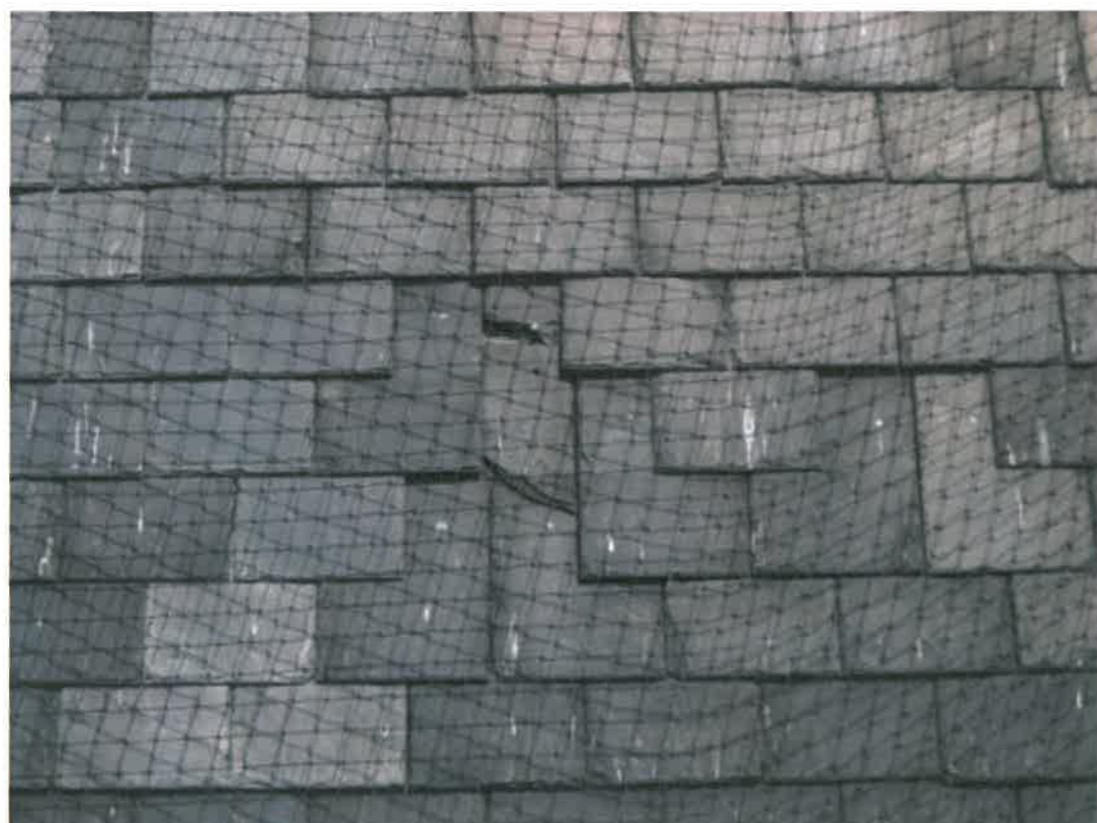
Foto 8
Weggevalen leien op de toren.

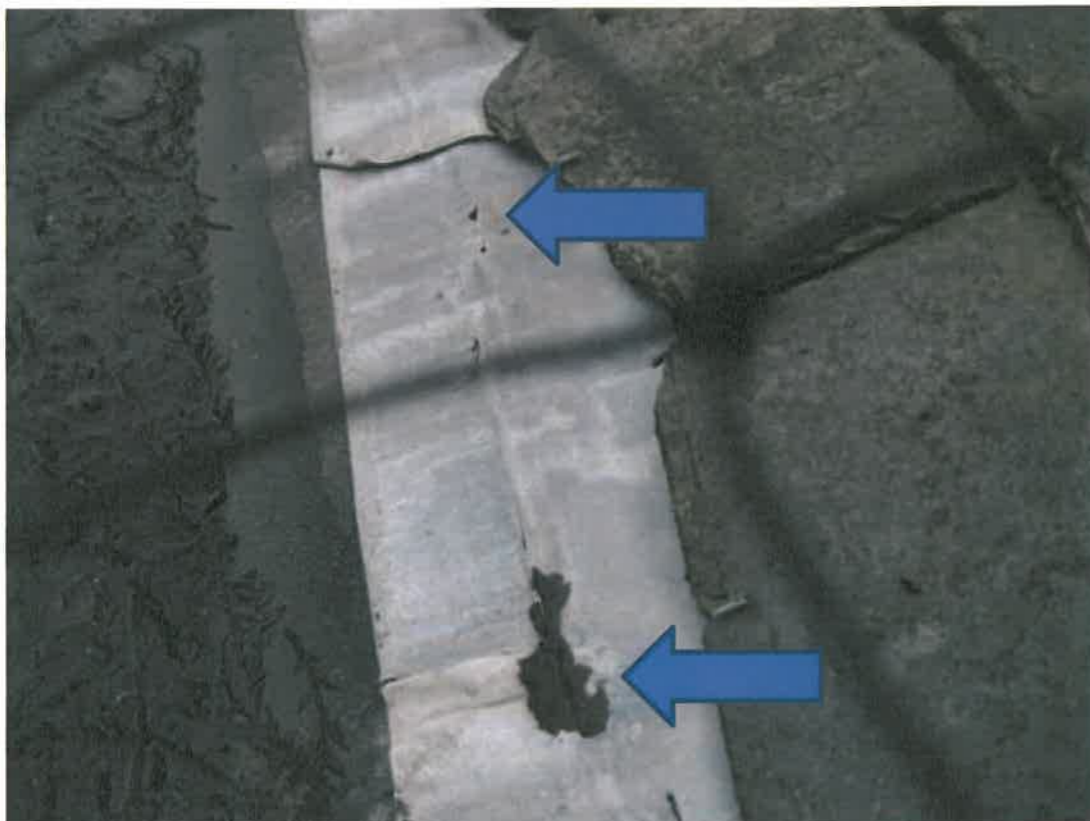
Foto 24
In het voetlood zijn diverse gaten en scheuren aanwezig.

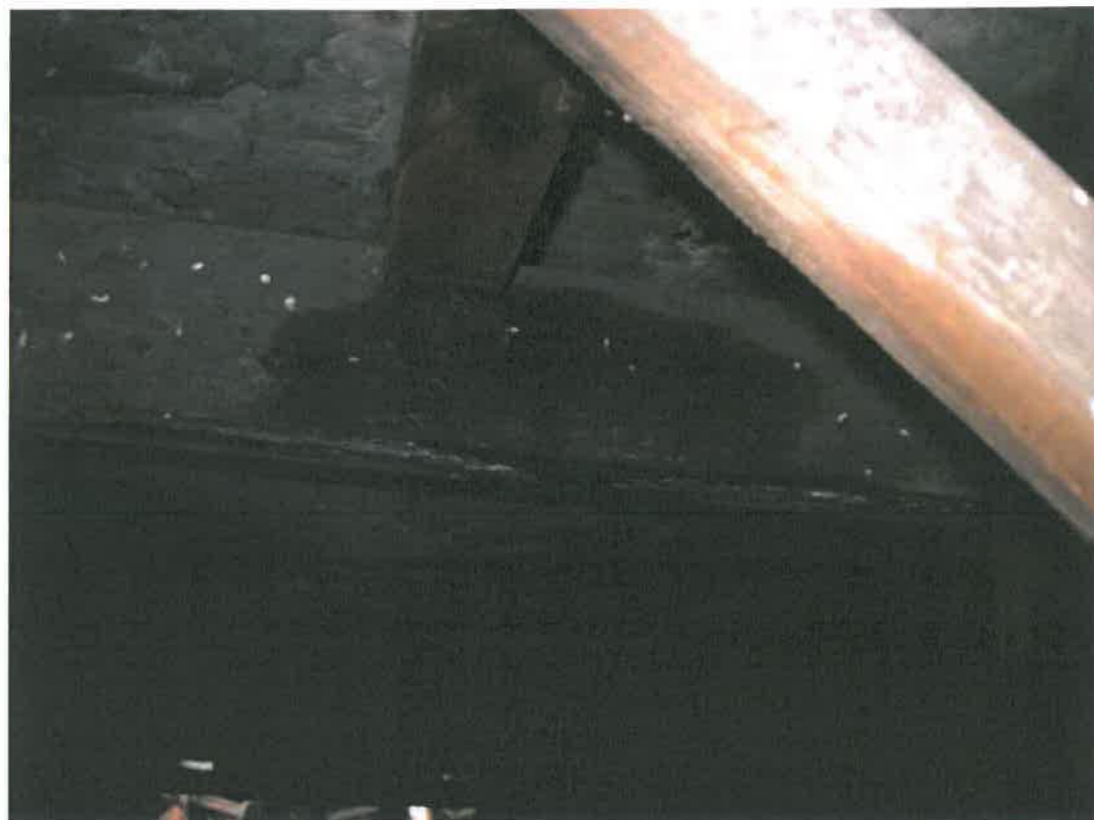
Foto 25
Natte plek op het houtwerk van een torenspits a.g.v. lekkage.

Om verdergaande schade aan het houtwerk te voorkomen zou de leibedekking op zo kort mogelijke termijn vervangen moeten worden.

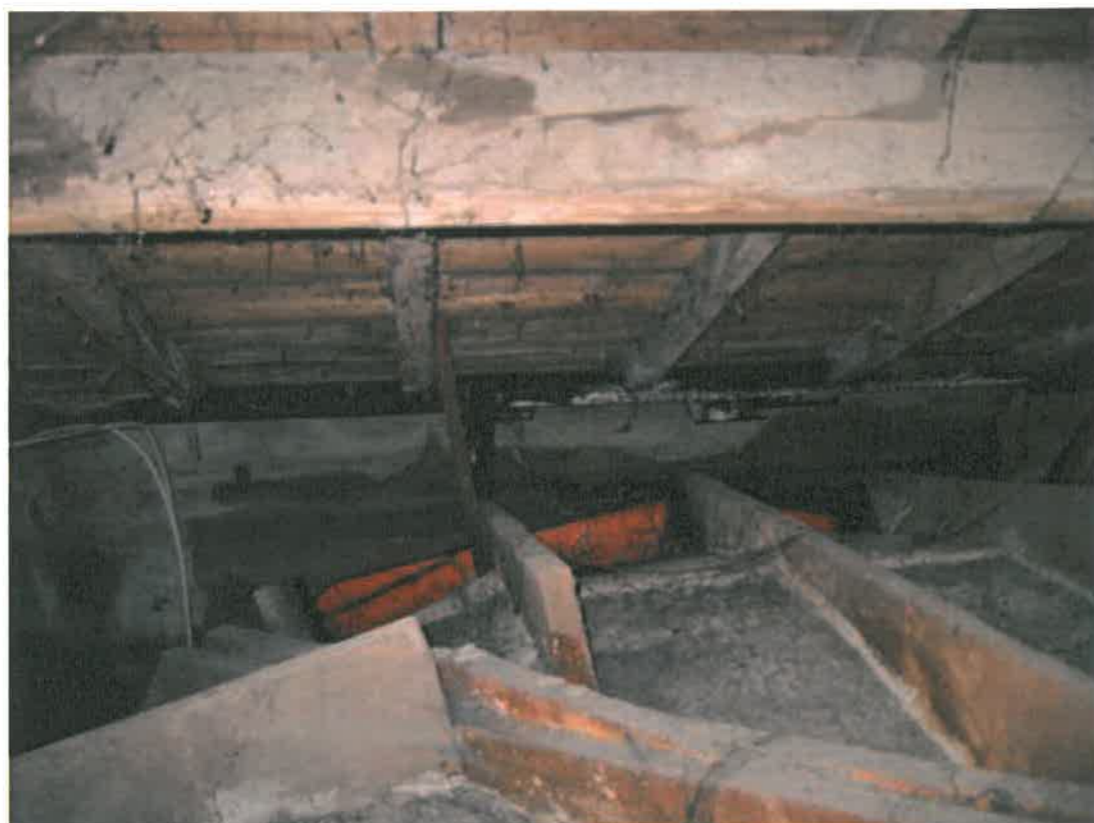
Foto 26
Ernstige lekkage t.p.v. de goot van de zijbeuk.

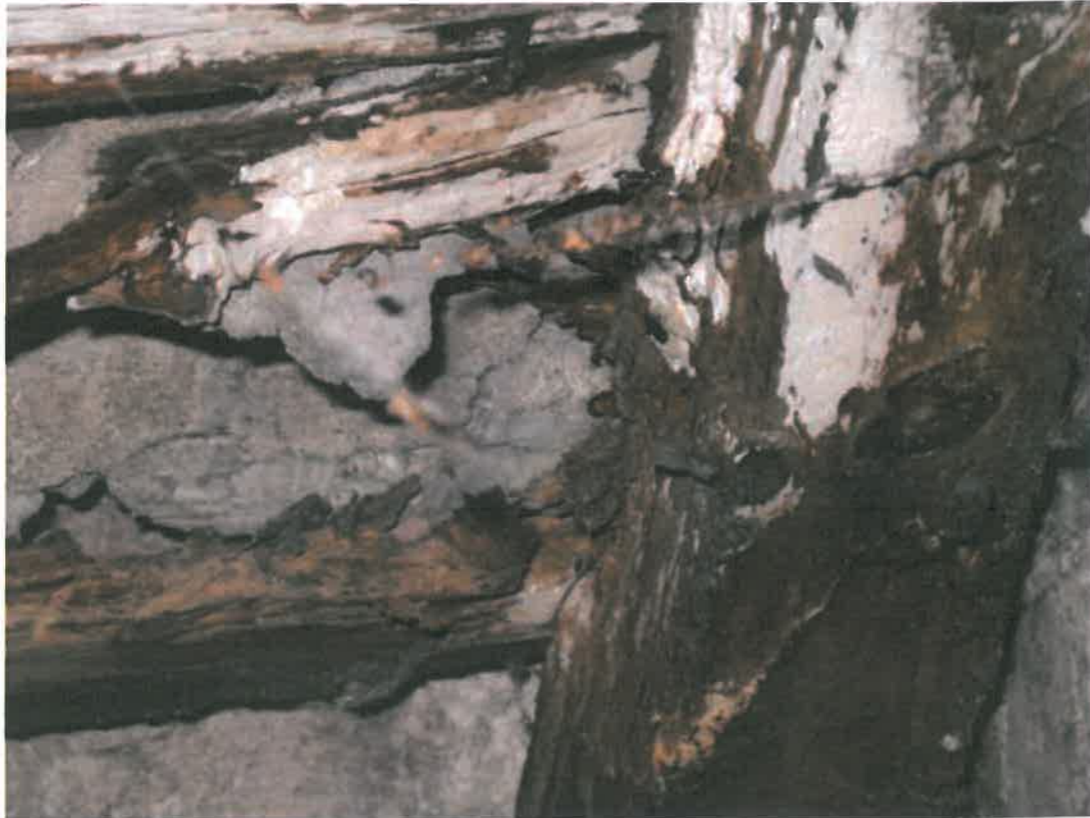
Foto 27
Door houtrot en zwam aangetast houtwerk a.g.v. lekkage.

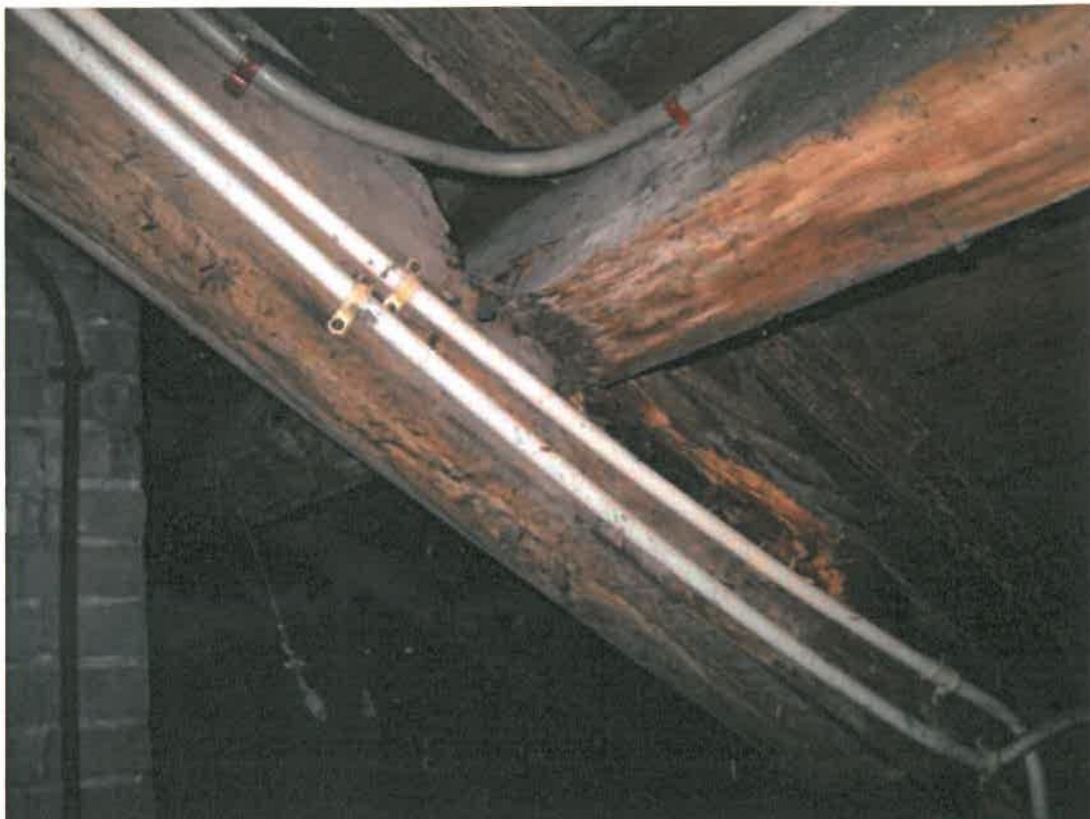
Foto 28
Ernstig door houtrot aangetast spant a.g.v. lekkage in de zijbeuk.

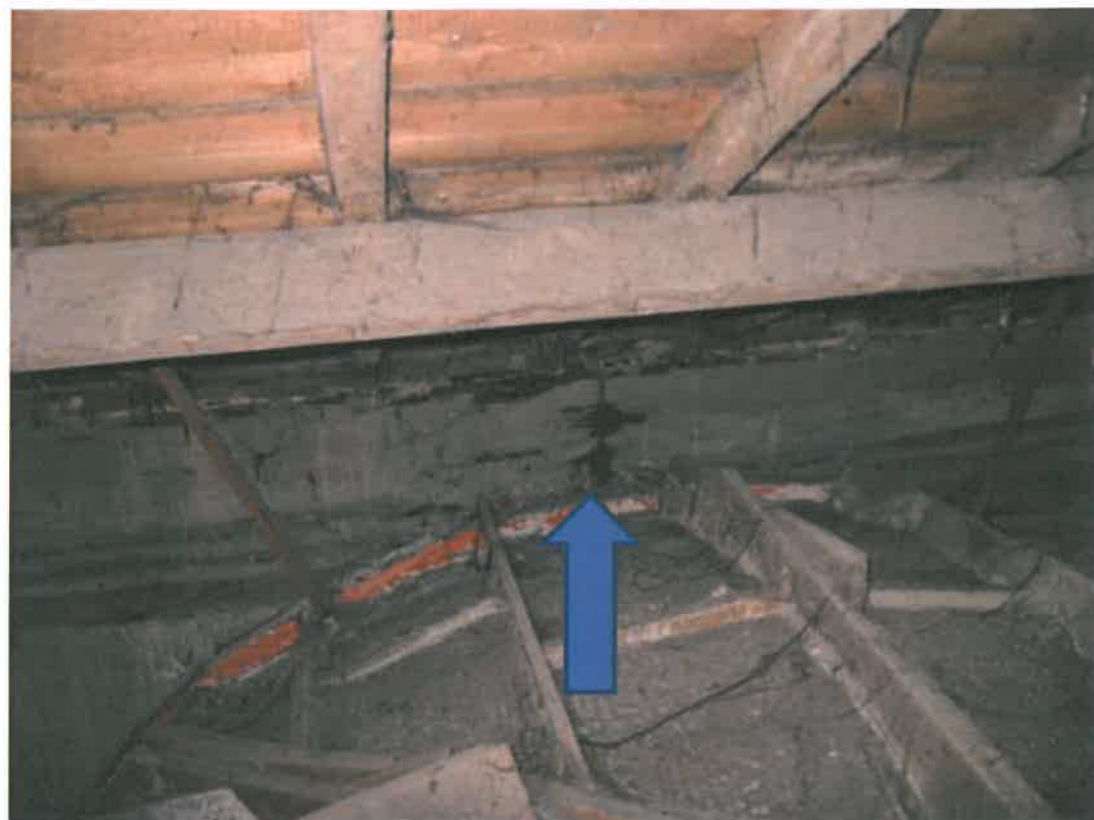
Foto 29
Natte plek onder de goot a.g.v. lekkage.

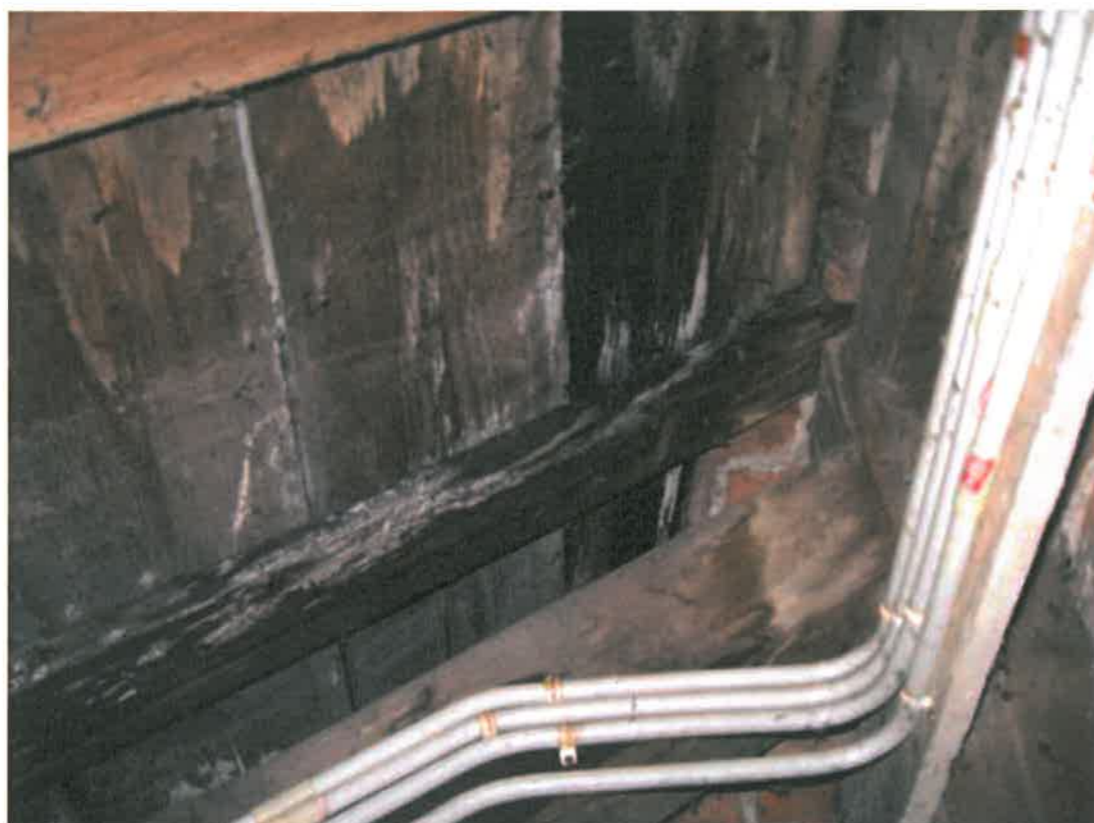
Foto 30
Door houtrot en schimmel aangetast houtwerk a.g.v. lekkage.

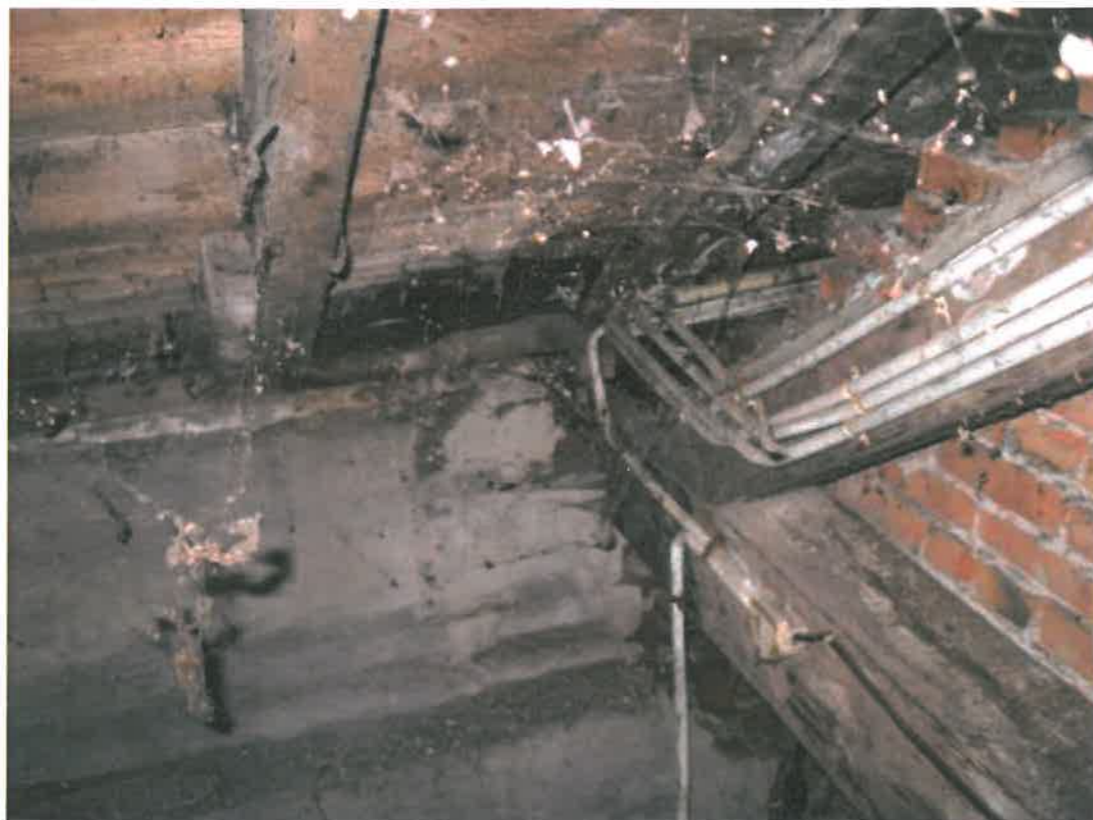
Foto 31
Door vocht aangetast houtwerk van dakbeschot en spant a.g.v. lekkage.

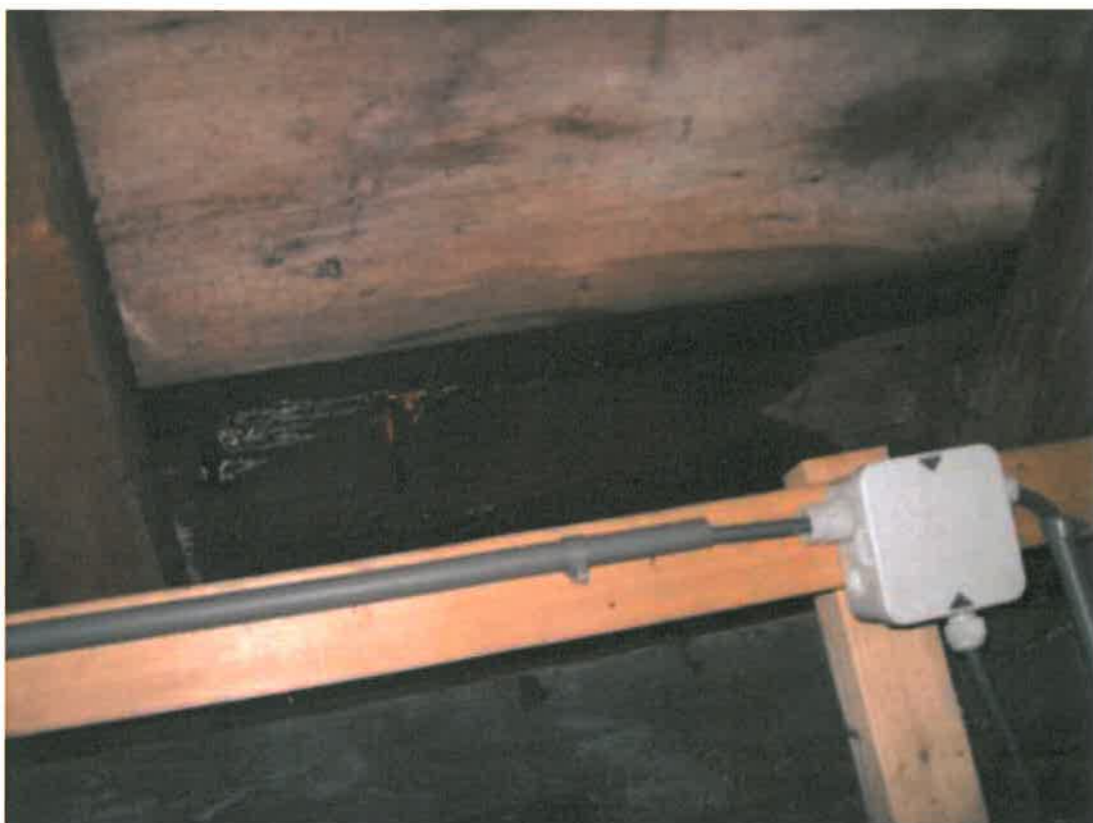
Foto 32
Door vocht en schimmel aangetast hout a.g.v. lekkage.

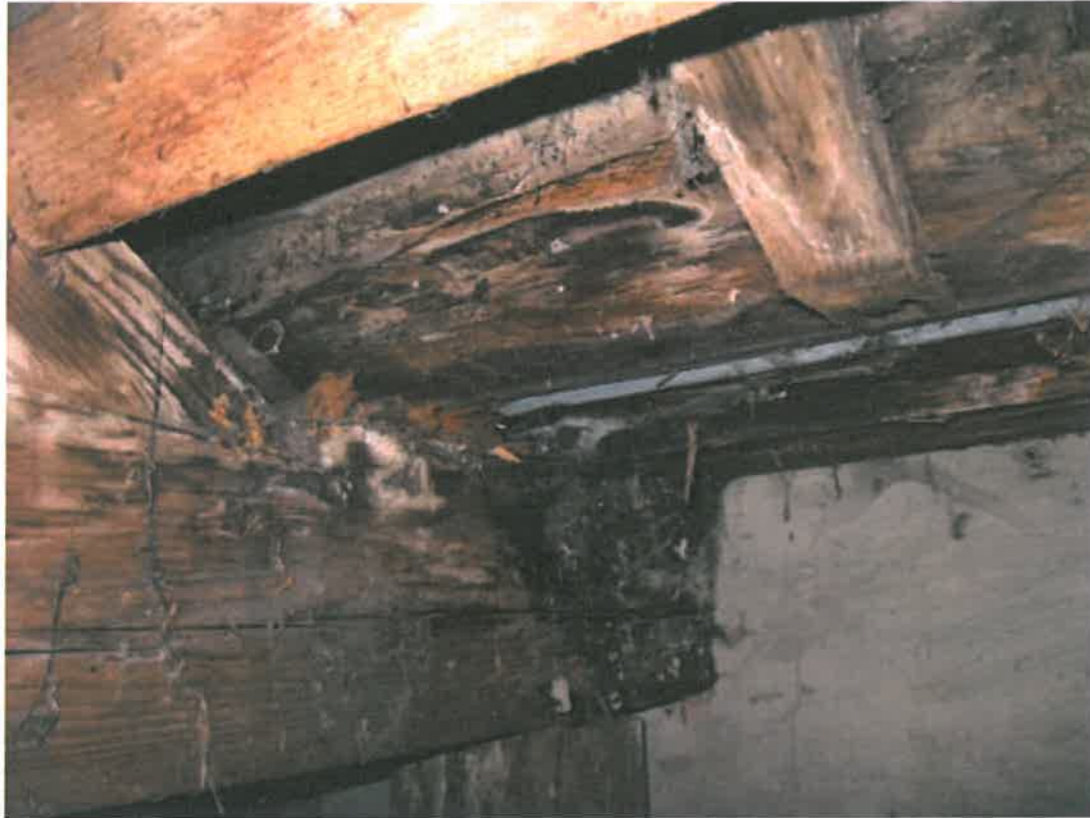
Foto 33
Door houtrot en zwam aangetast houtwerk a.g.v. lekkage.

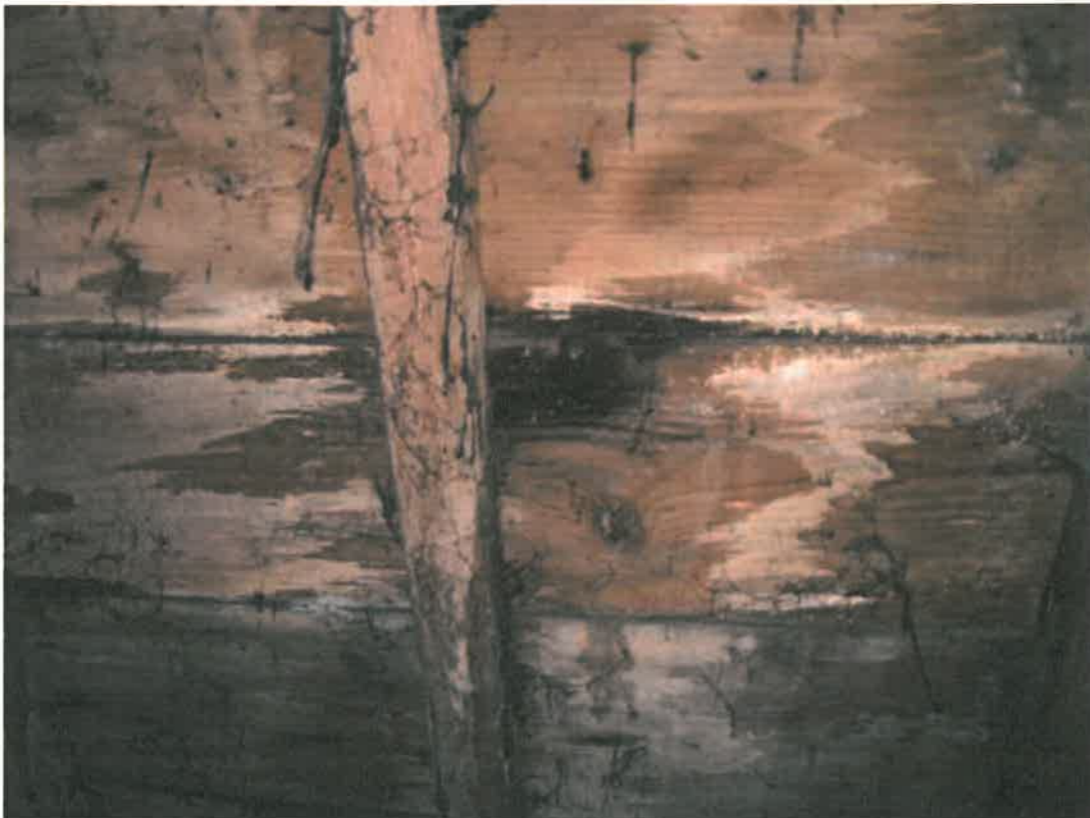
Foto 34
Een van de vele natte plekken in het dakbeschot a.g.v. de slechte leibedekking.

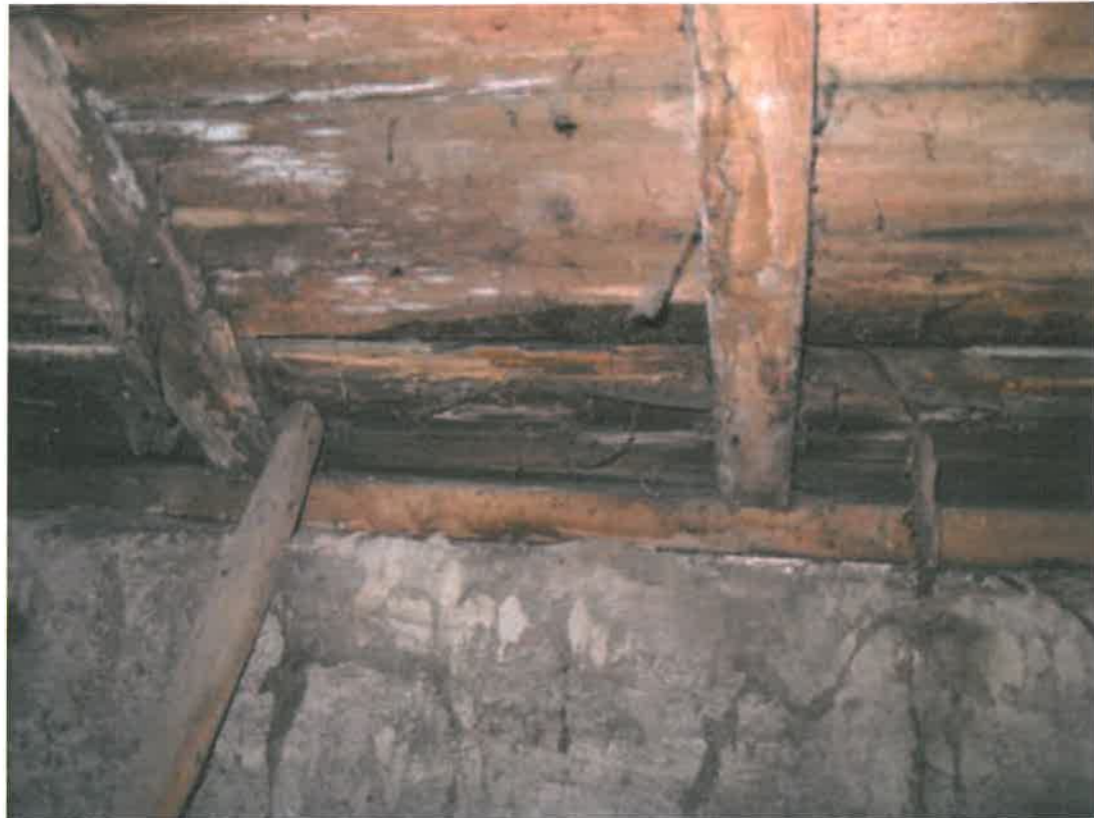
Foto 35

Door houtrot en schimmel aangetast houtwerk a.g.v. lekkage.

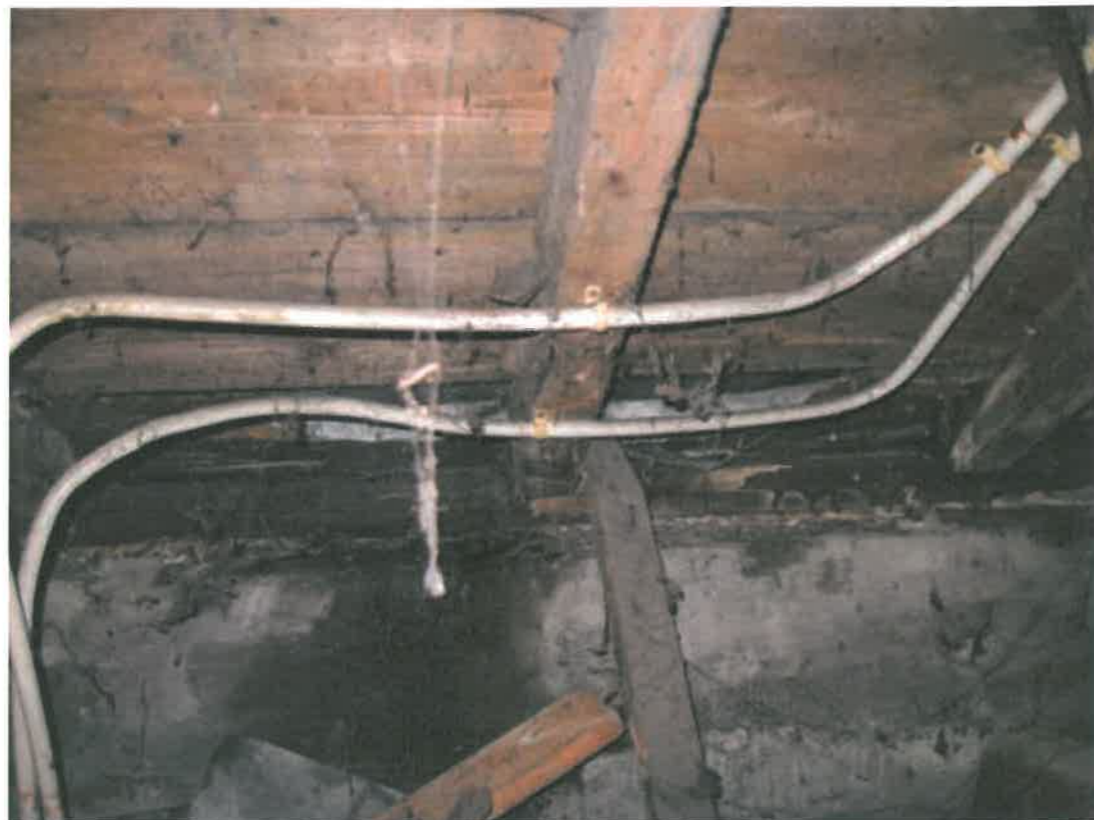
Foto 37
Door houtrot en zwam aangetast houtwerk a.g.v. lekkage.

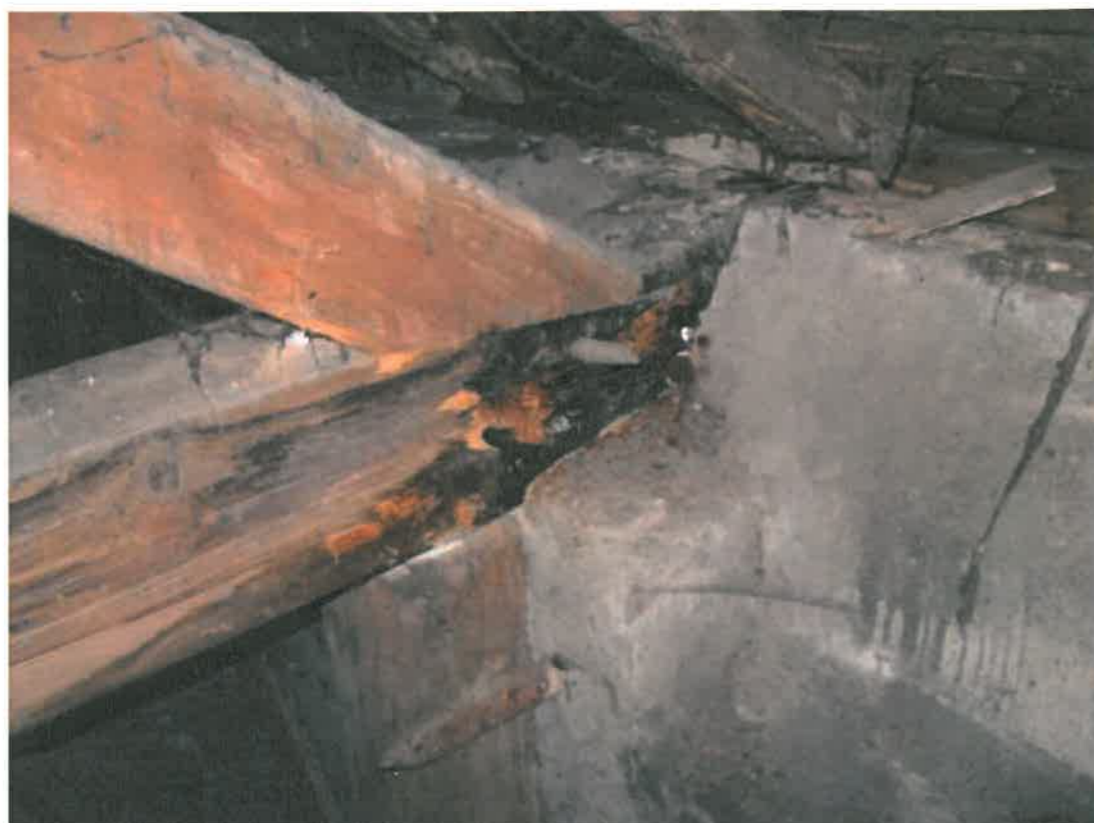
Foto 38
Door houtrot aangetast spant a.g.v. lekkage.

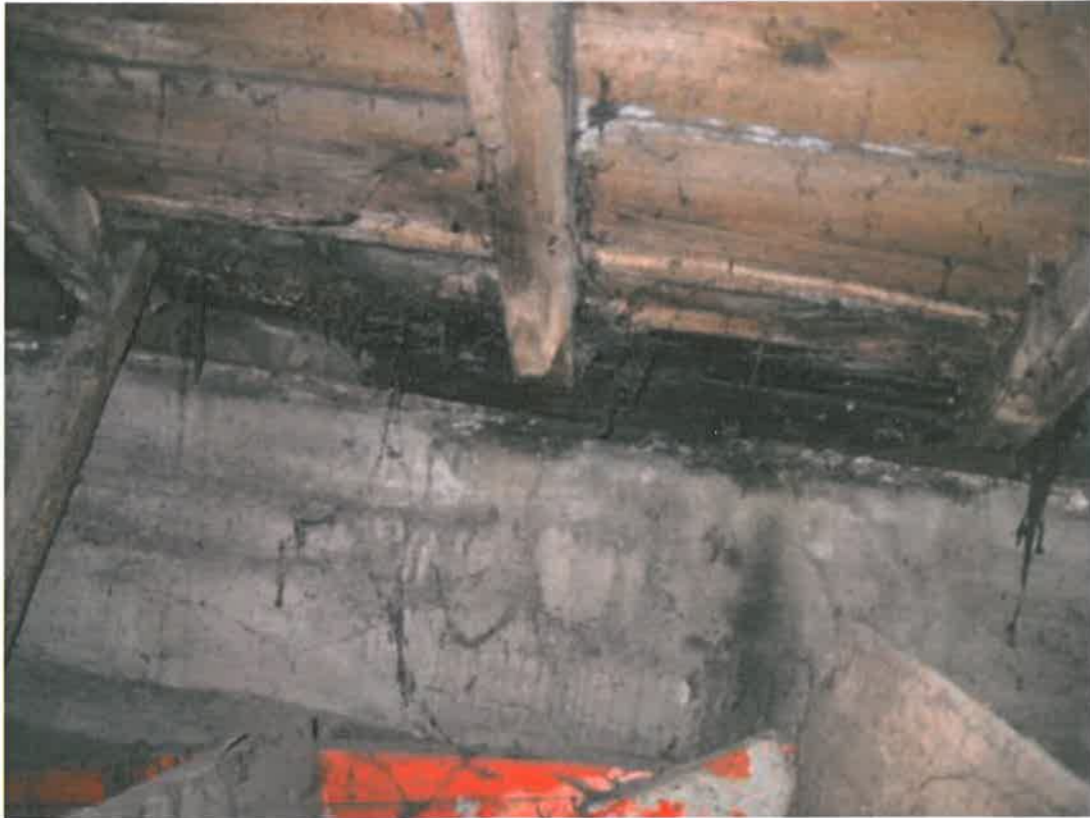
Foto 39
Door vocht en schimmel aangetast houtwerk a.g.v. lekkage.

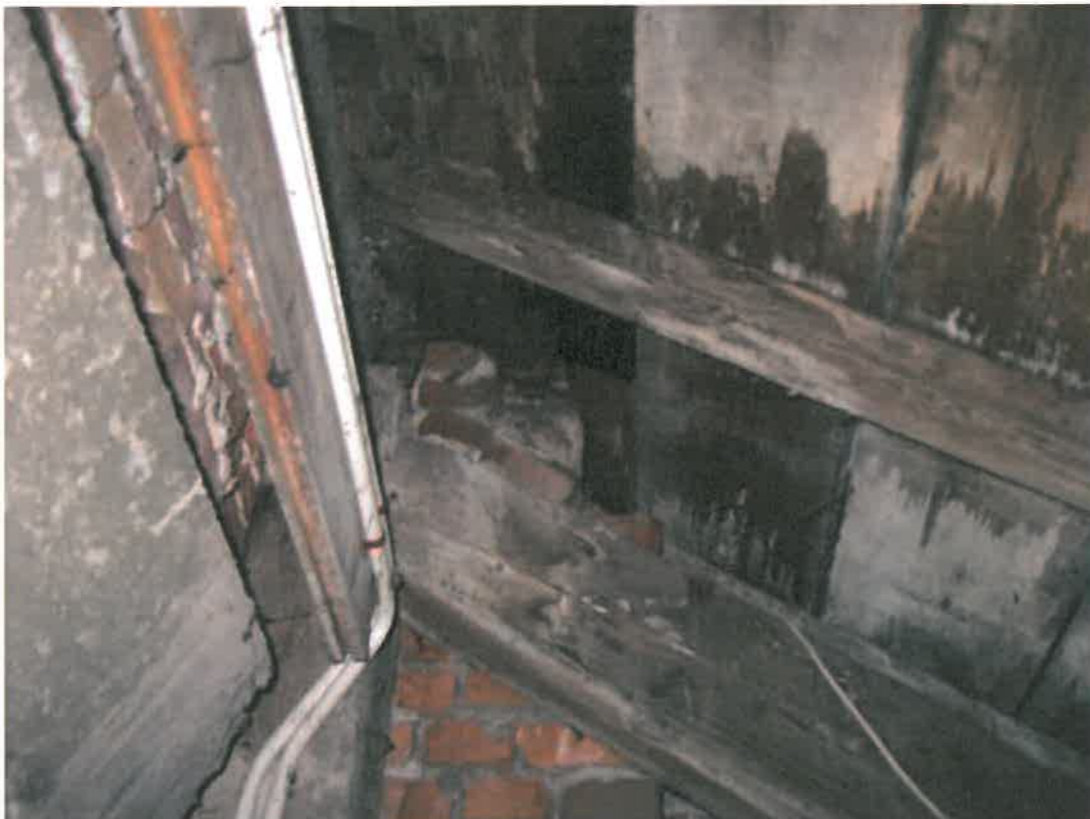
Foto 40
Door vocht aangetast houtwerk a.g.v. lekkage.

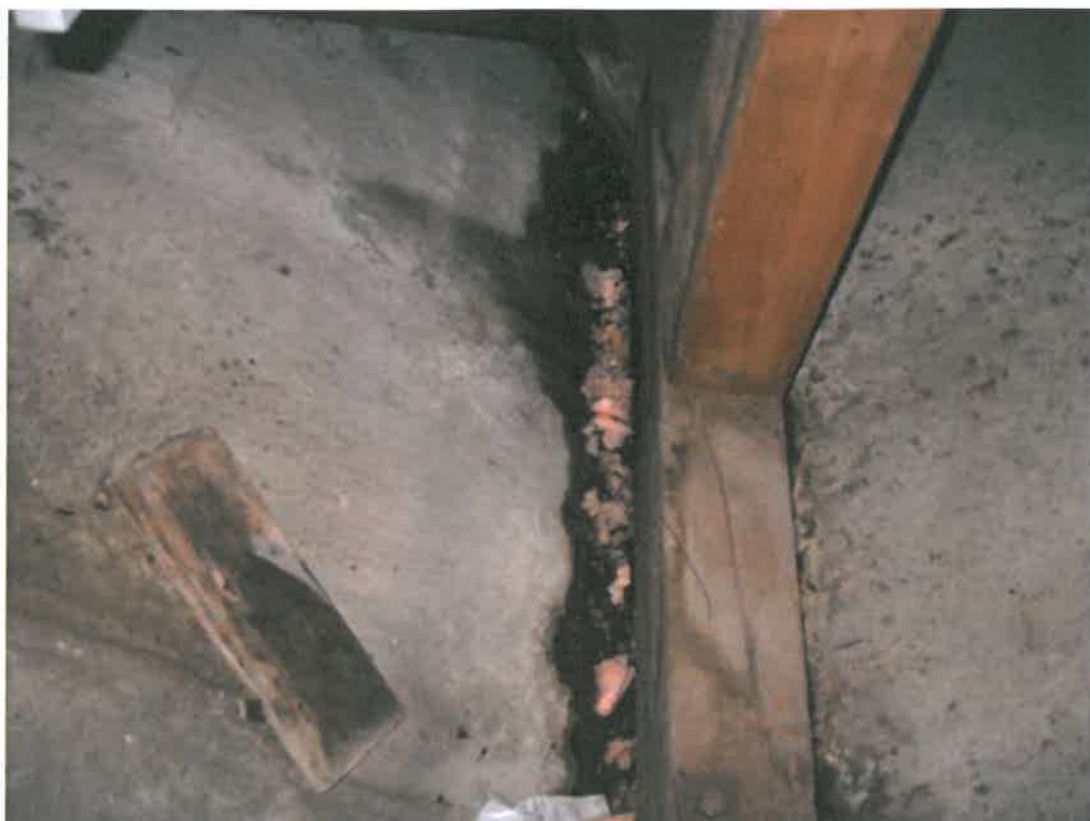
Foto 41
Door vocht aangetast houtwerk onder de dakruiten a.g.v. lekkage.

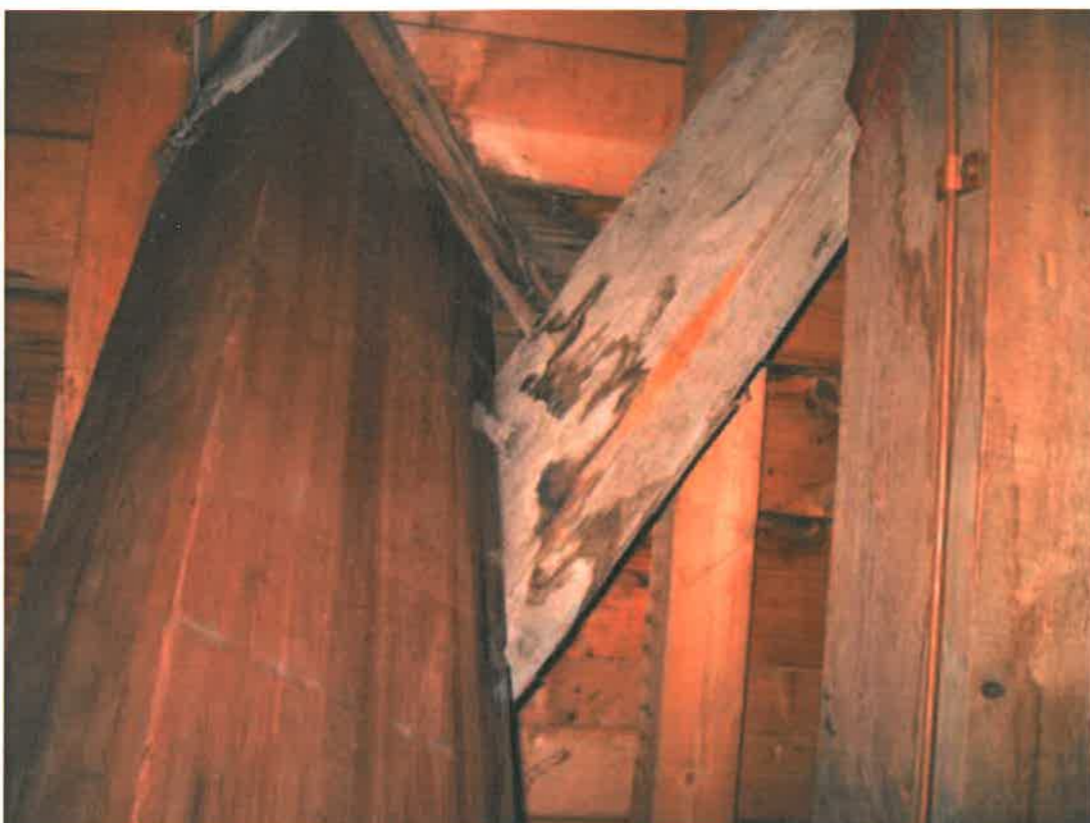
Foto 42
Nat houtwerk a.g.v. lekkage t.p.v. de dakruiten.

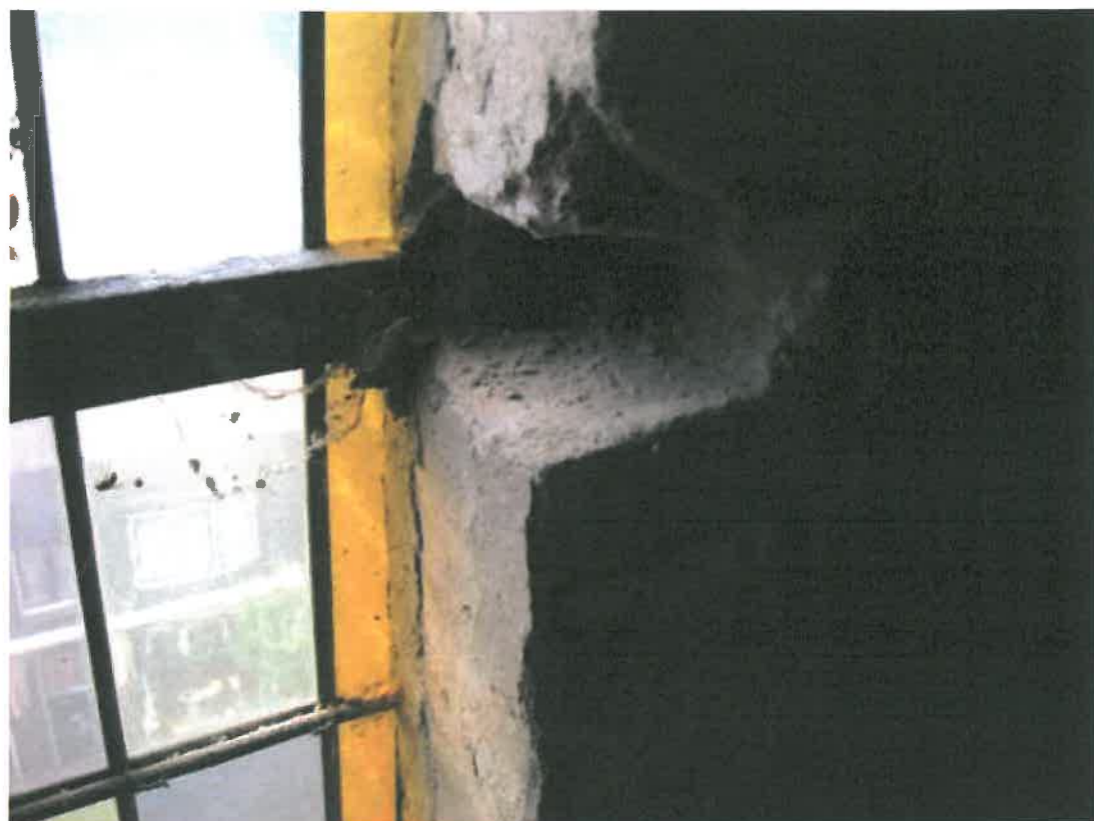
Foto 51
Door corrosie aangetast brugijzer.

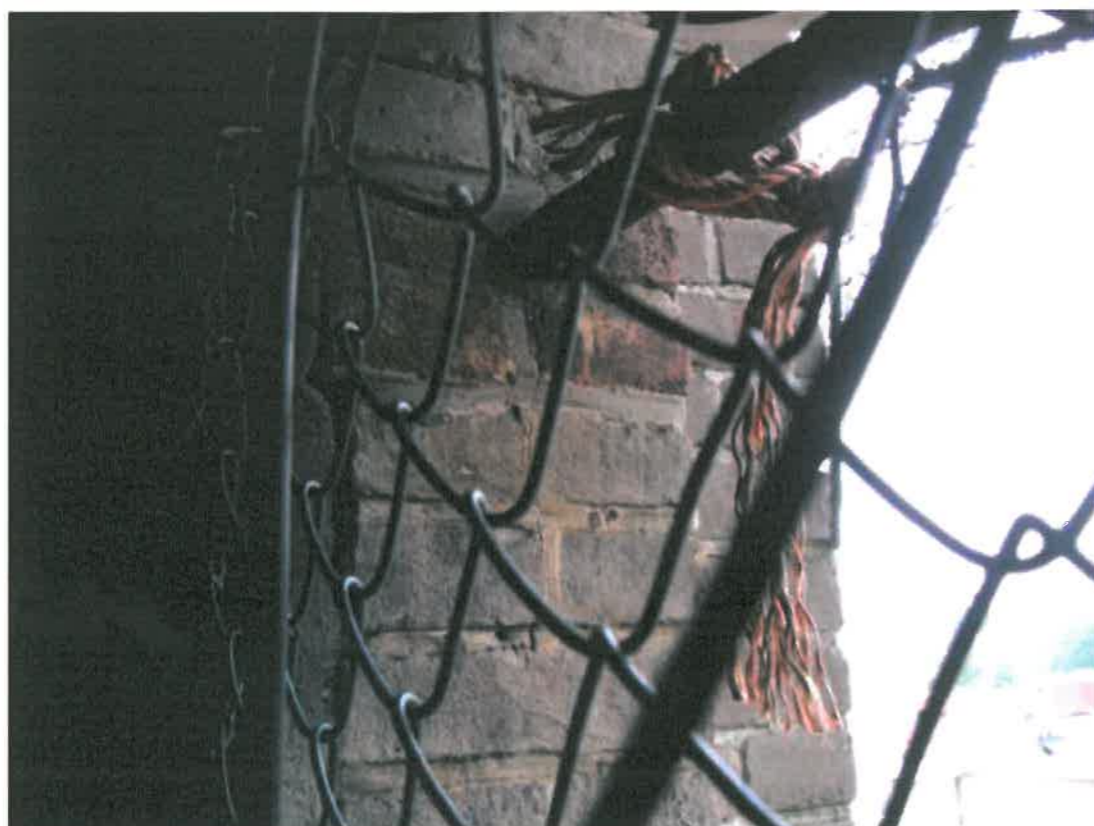
Foto 52
Scheur in het metselwerk t.p.v. het ringanker.

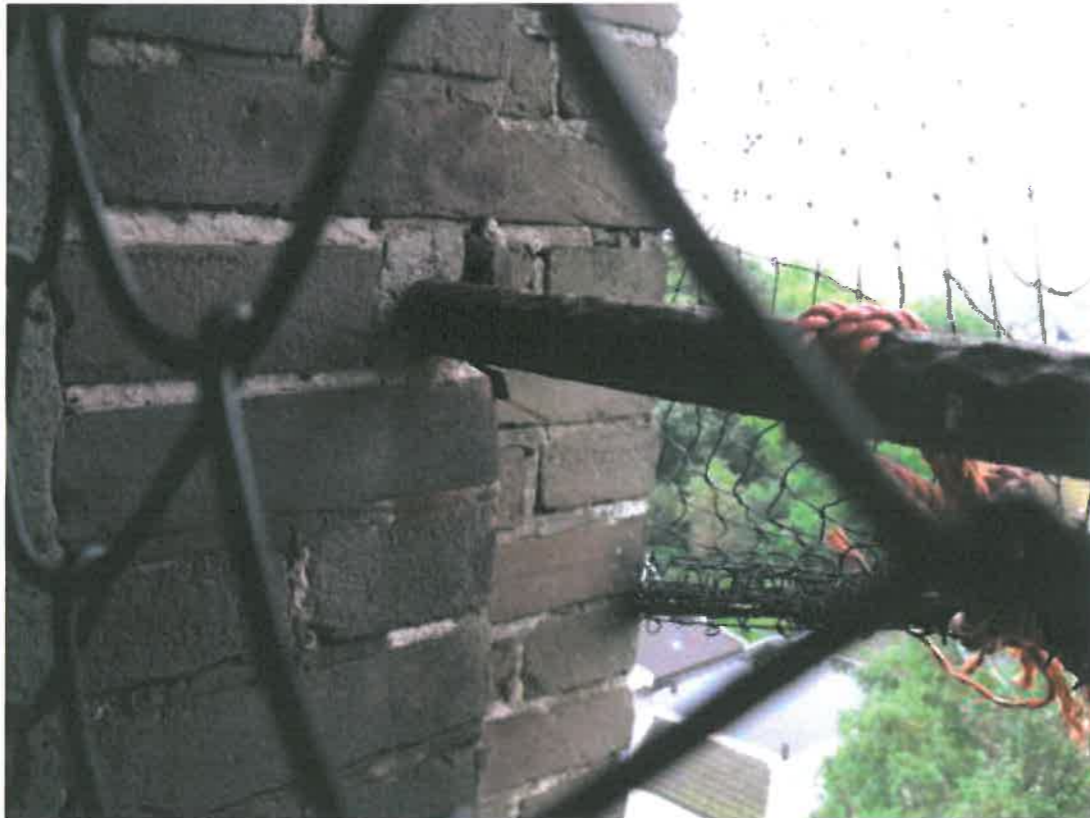
Foto 53

Scheuren in het metselwerk t.p.v. het ringanker.

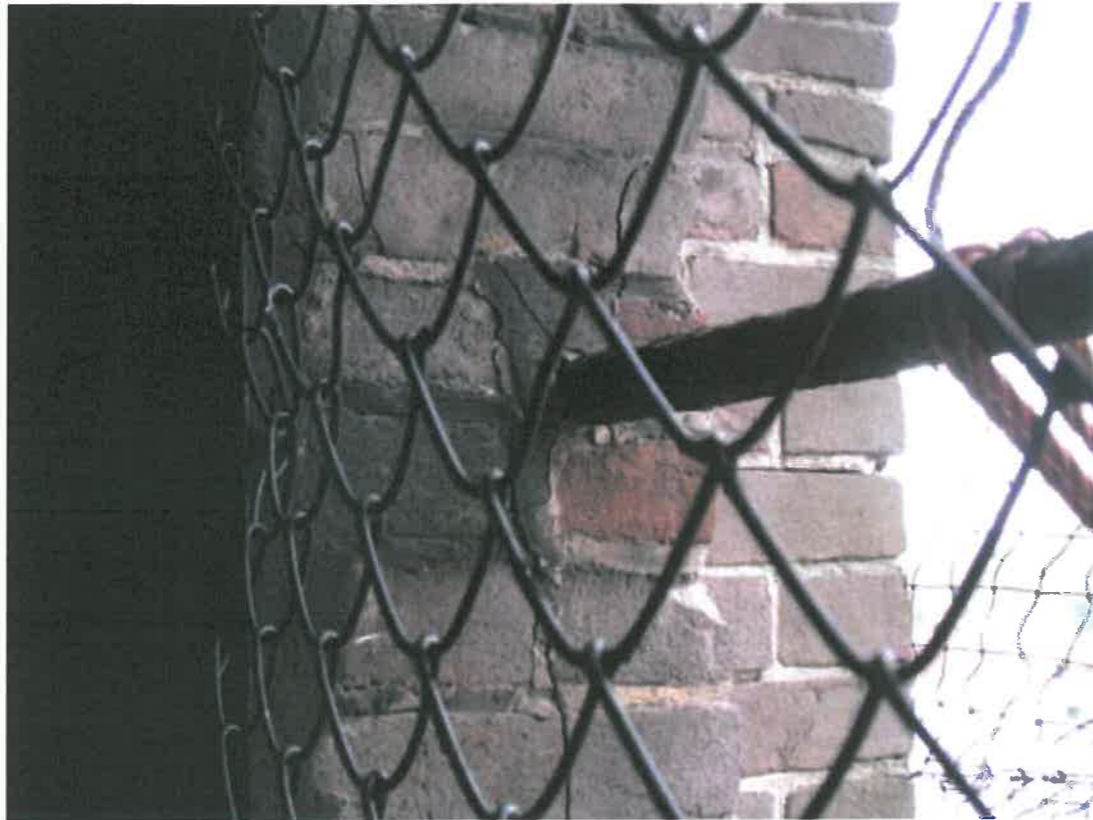
Foto 55
Gescheurd metselwerk a.g.v. het corroderen van het ringanker.

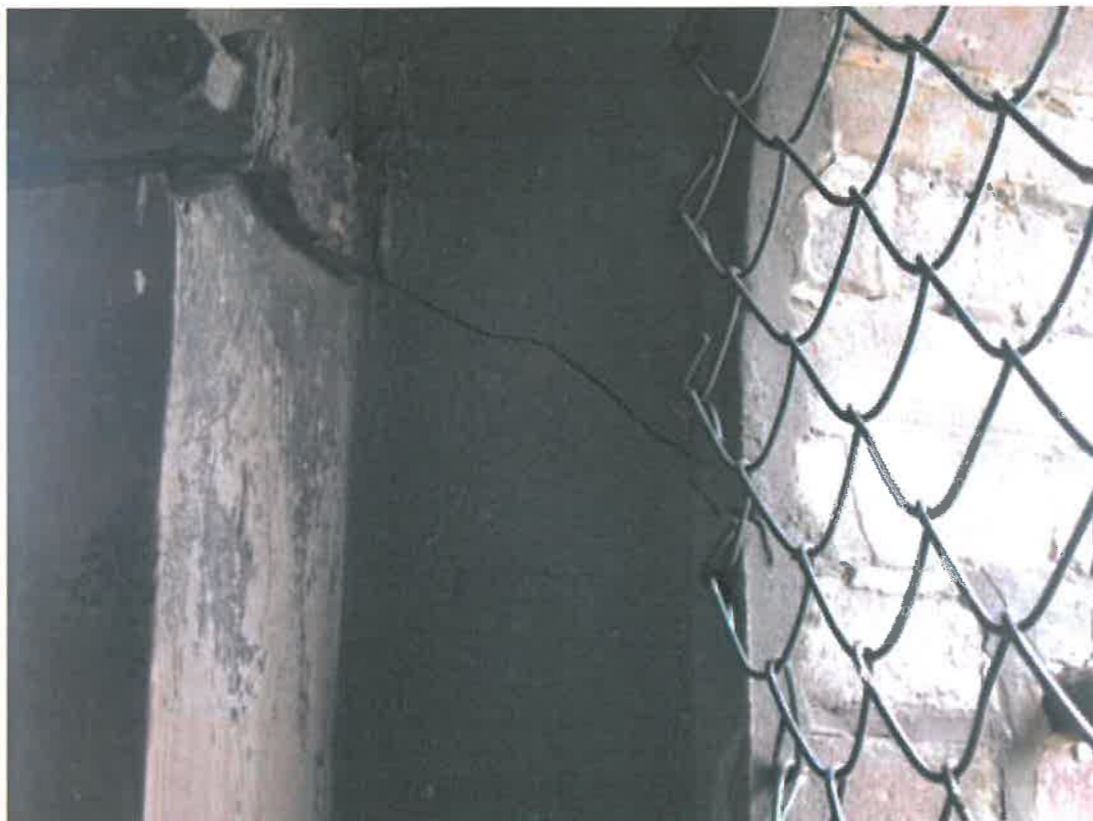
Foto 56
Scheur in het metselwerk a.g.v. het corroderen van het ringanker en de verankering van de houten torenconstructie.
