ST. JAN DE DOPER UITHOORN

DATUM
11-08-2010

BUREAU DELFGOU
ARCHITECTUUR EN MONUMENTENADVIES

Bouwkundige opname

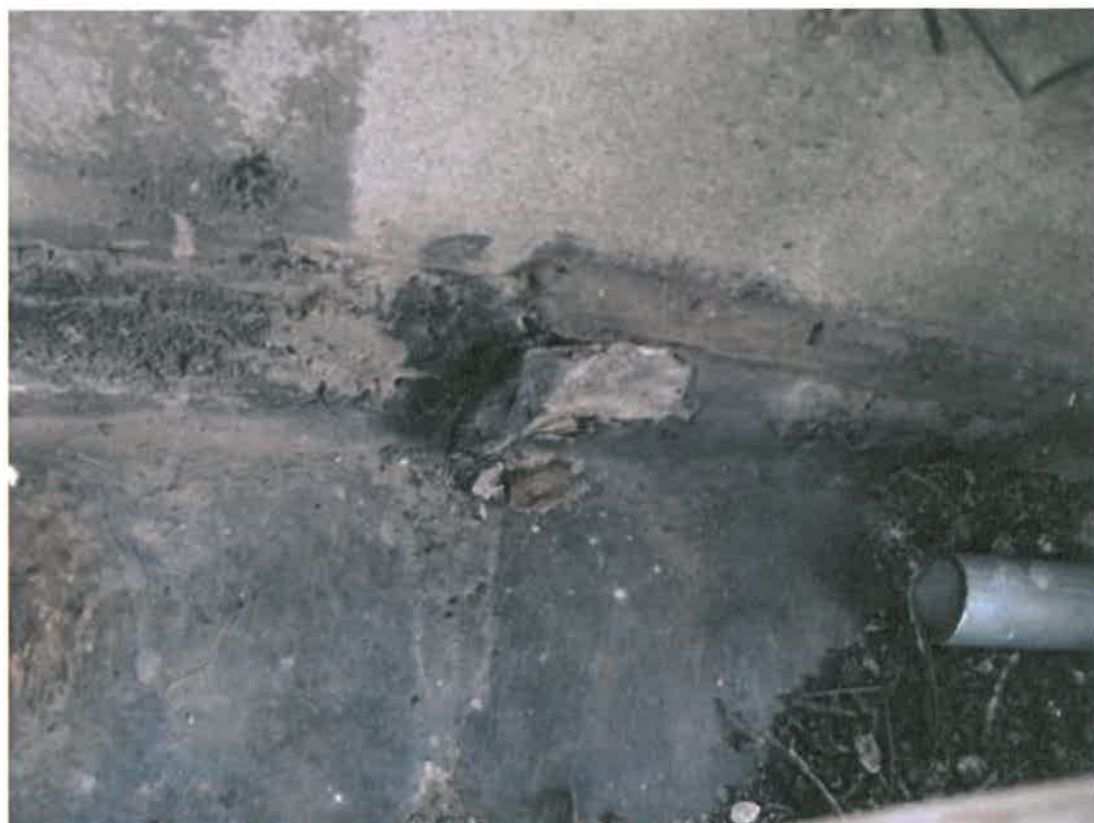
Foto 64
De loden vloer onder de luidklokken is gescheurd.

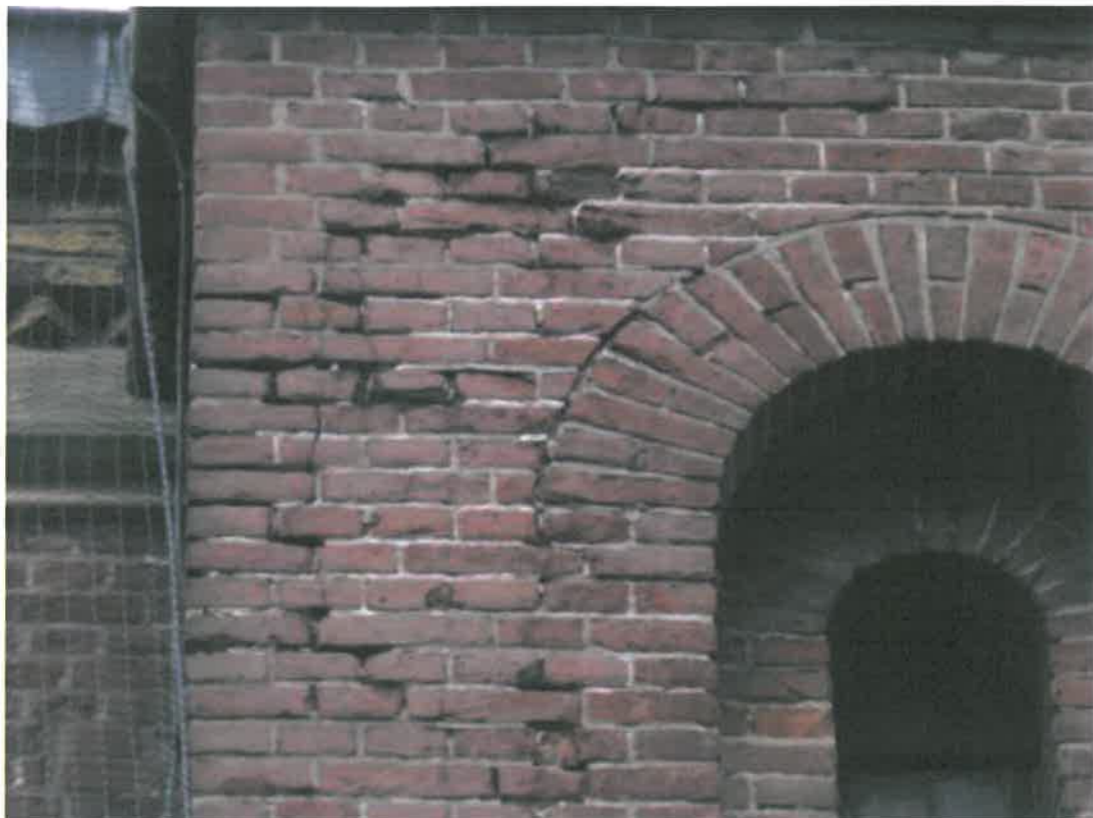
Foto 65
Slecht metselwerk in de toren.

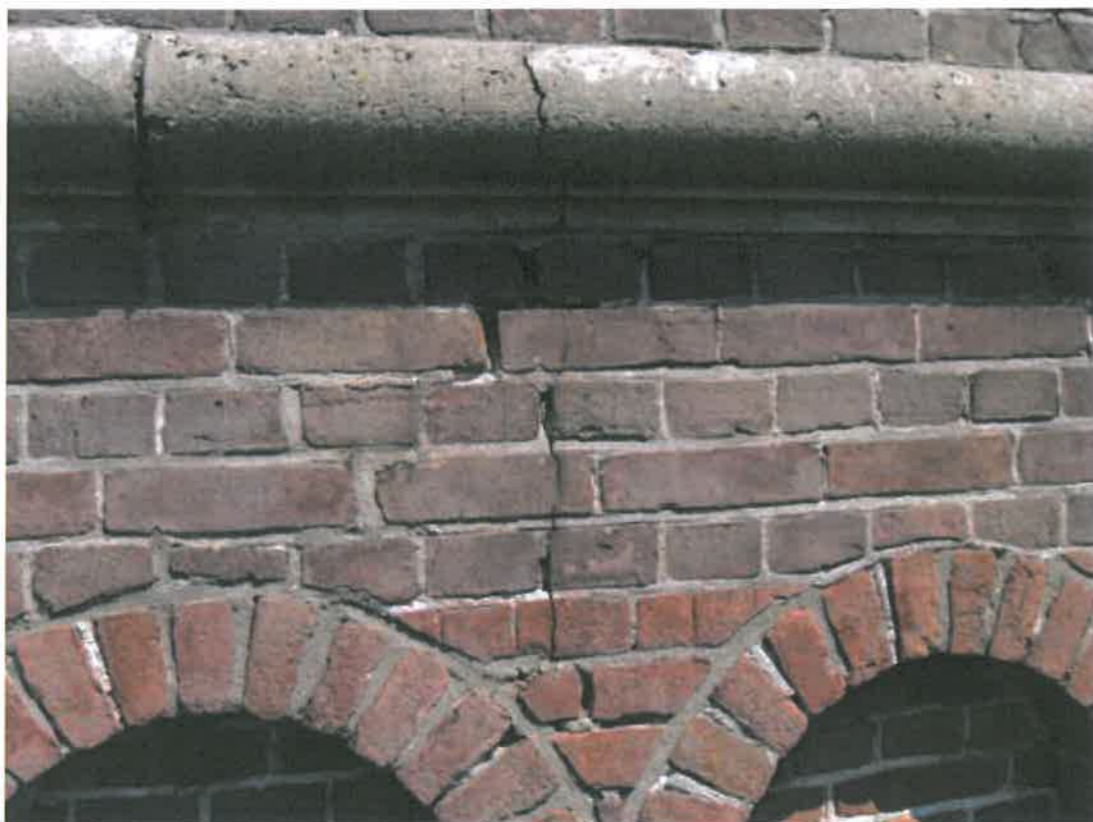
Foto 67
Scheur in het metselwerk van de toren.

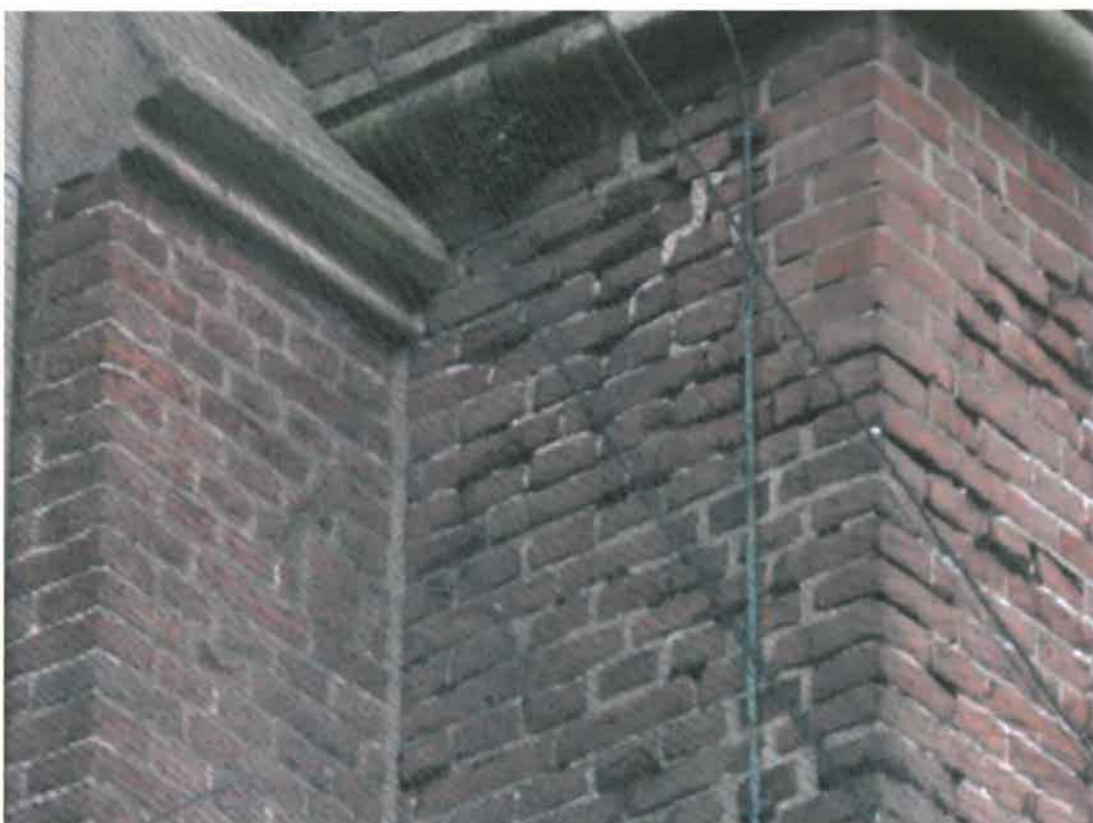
Foto 68
Slecht voegwerk toren.

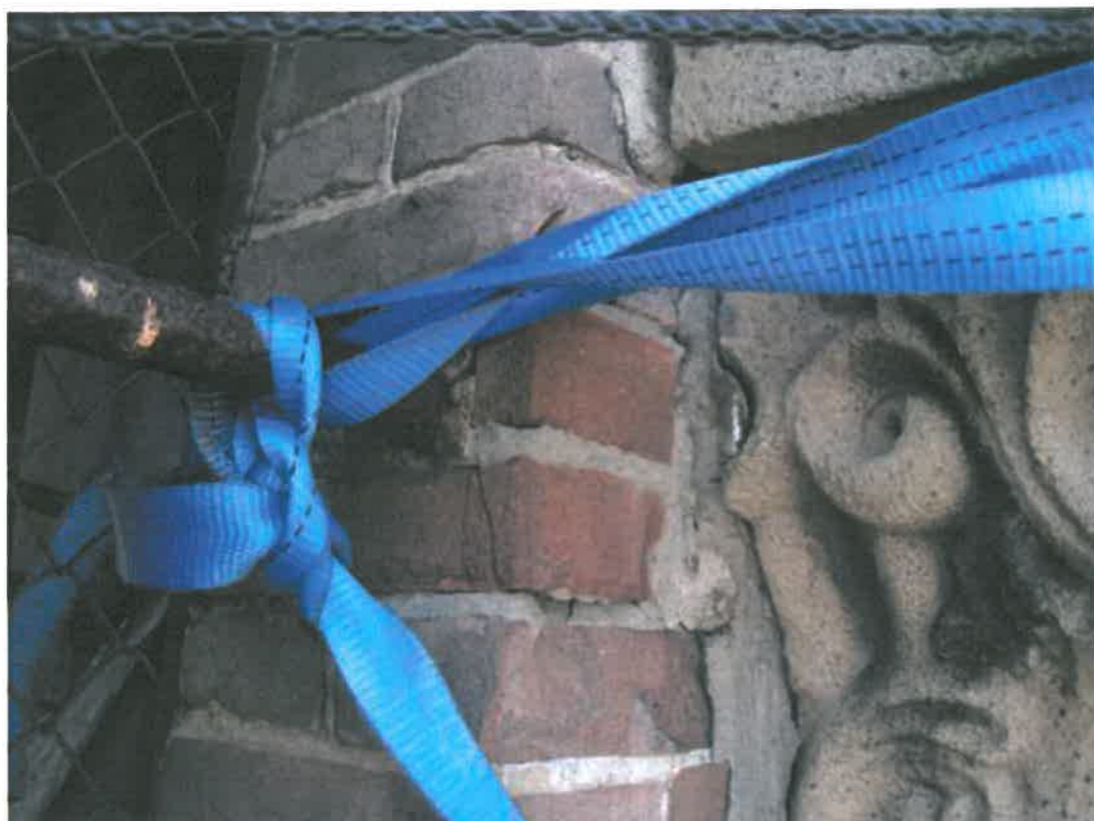
Foto 69

Scheuren in het metselwerk a.g.v. gecorrodeerde ijzer van het ringanker.

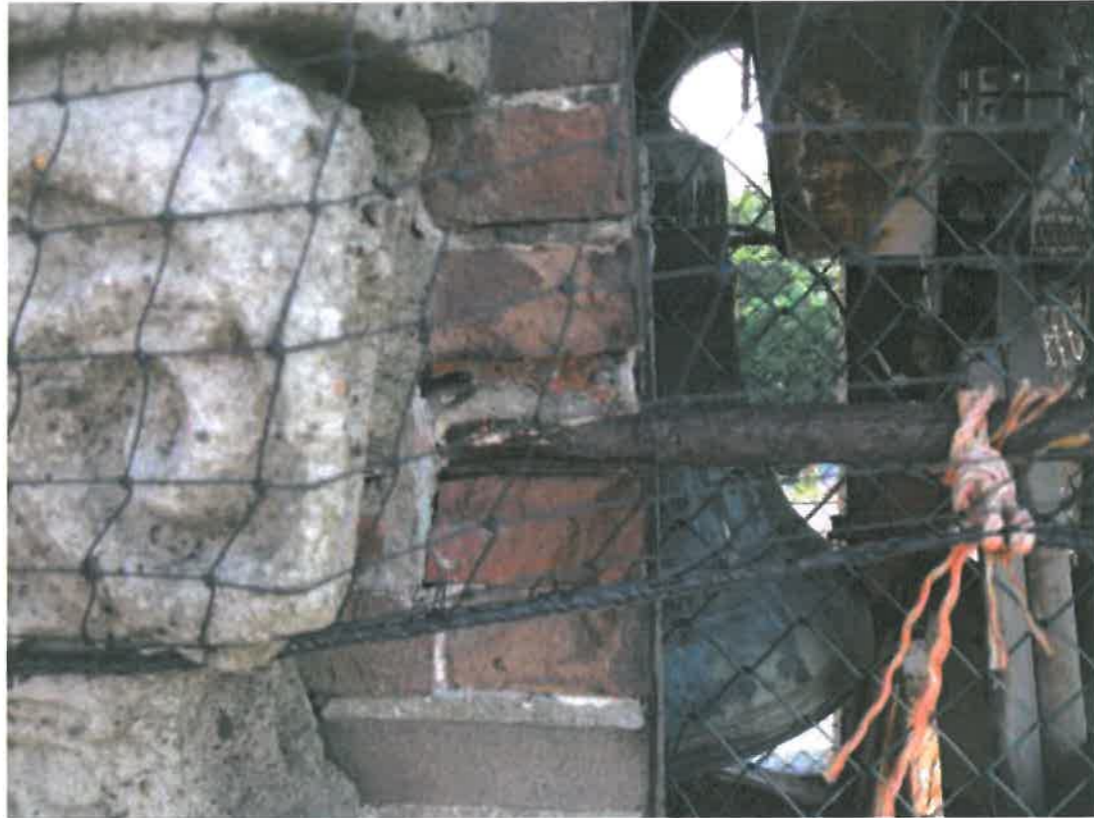
Foto 71
Weggefallen stenen t.p.v. het ernstig corroderende ringanker.

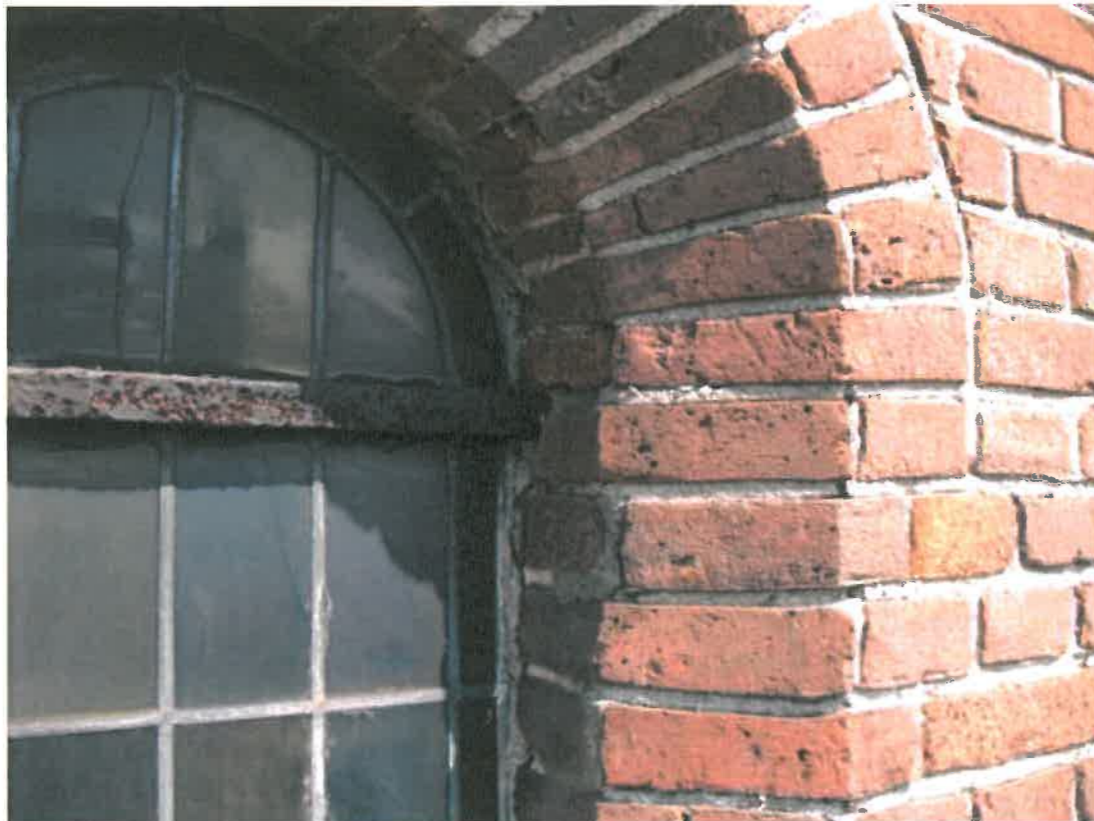
Foto 72
Ernstig gecorrodeerd brugijzer.

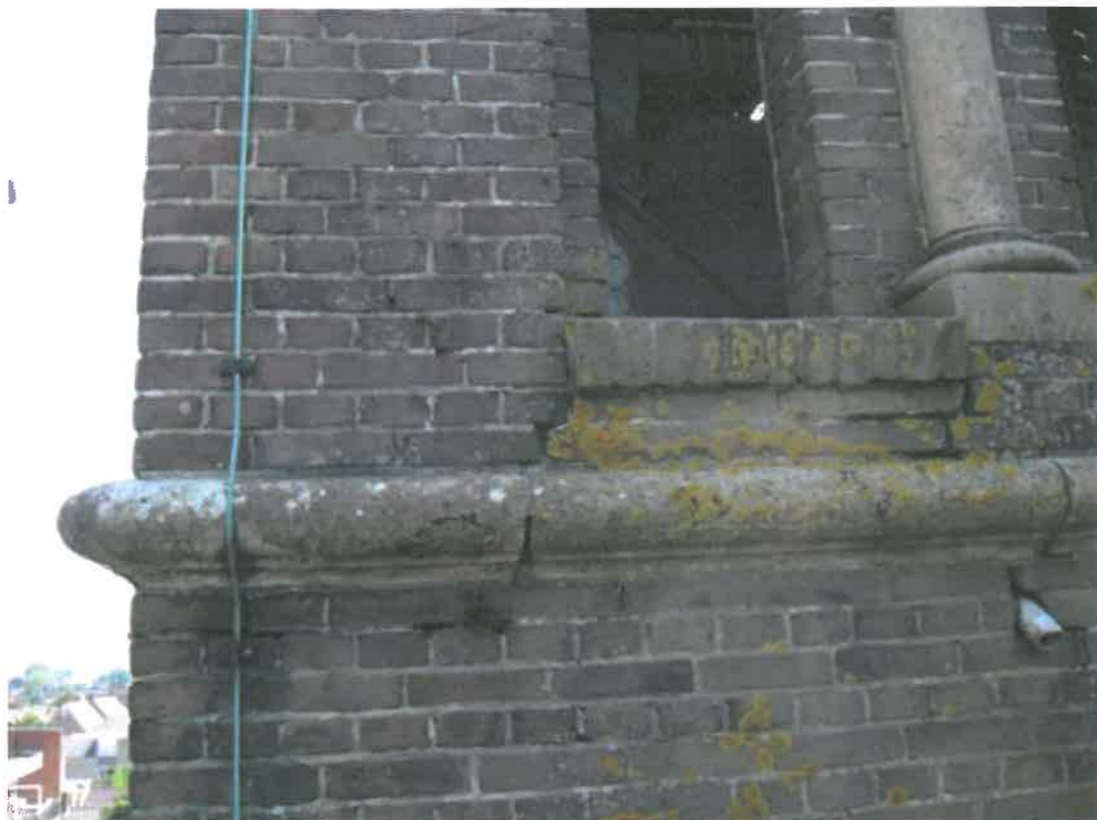
Foto 73

Scheuren in het metselwerk van de toren.

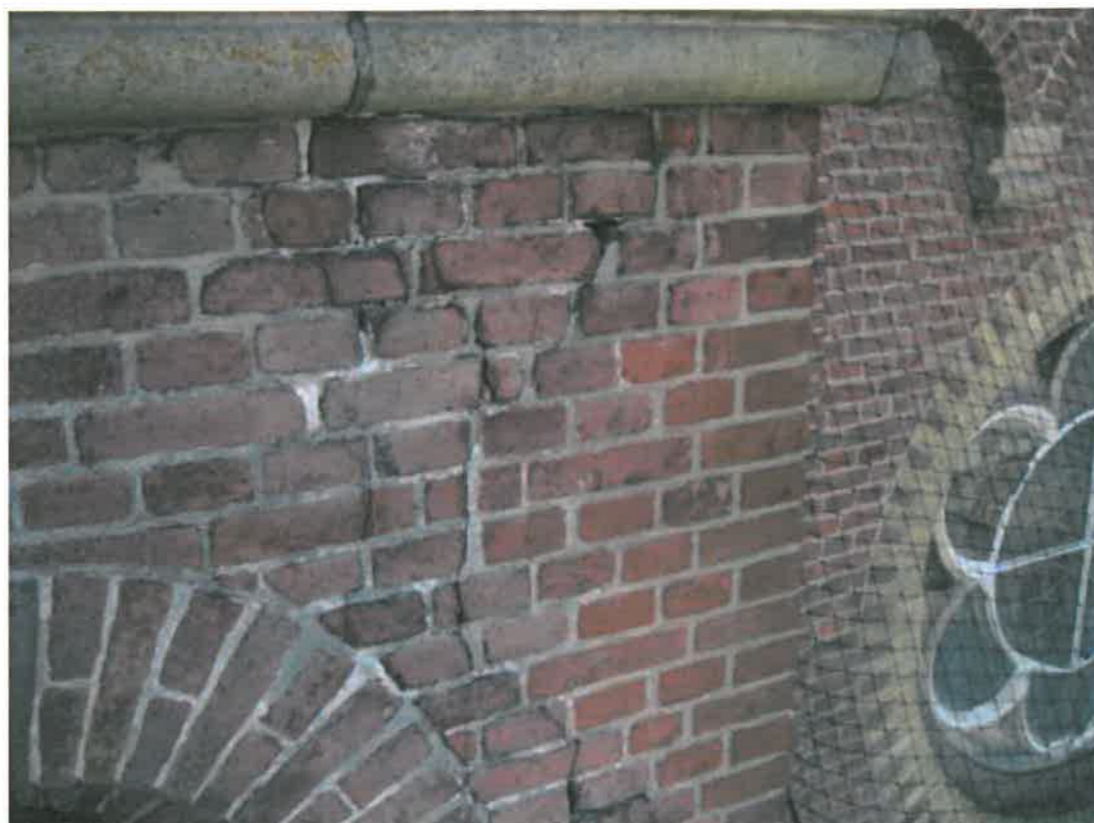
Foto 76
Scheuren in het metselwerk.

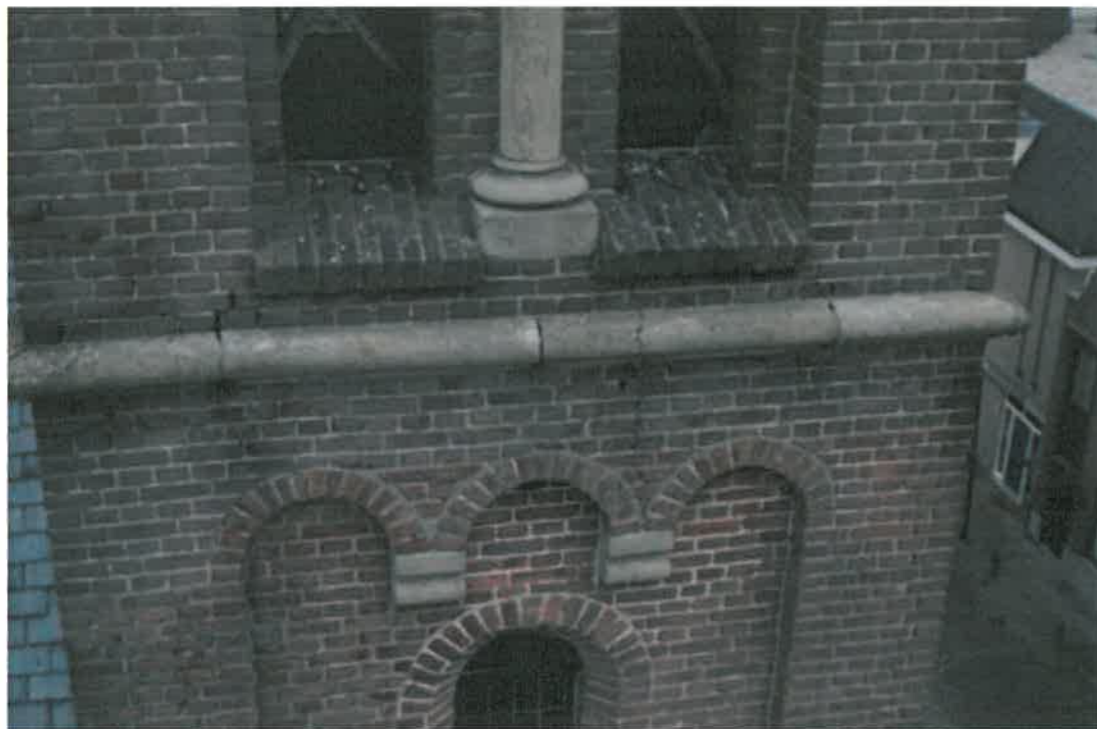
Foto 80
Scheur in het metselwerk en plaatselijk slecht voegwerk.

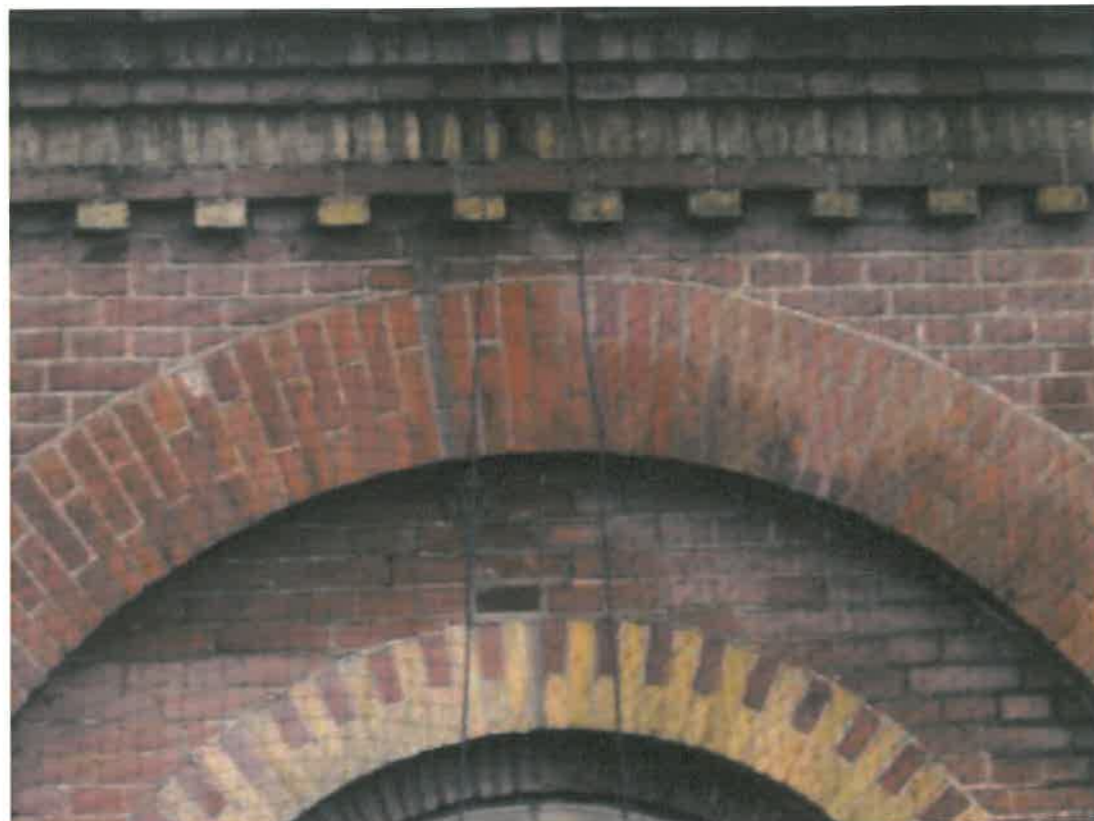
Foto 94
Nat muurwerk a.g.v. lekkage van de goot.

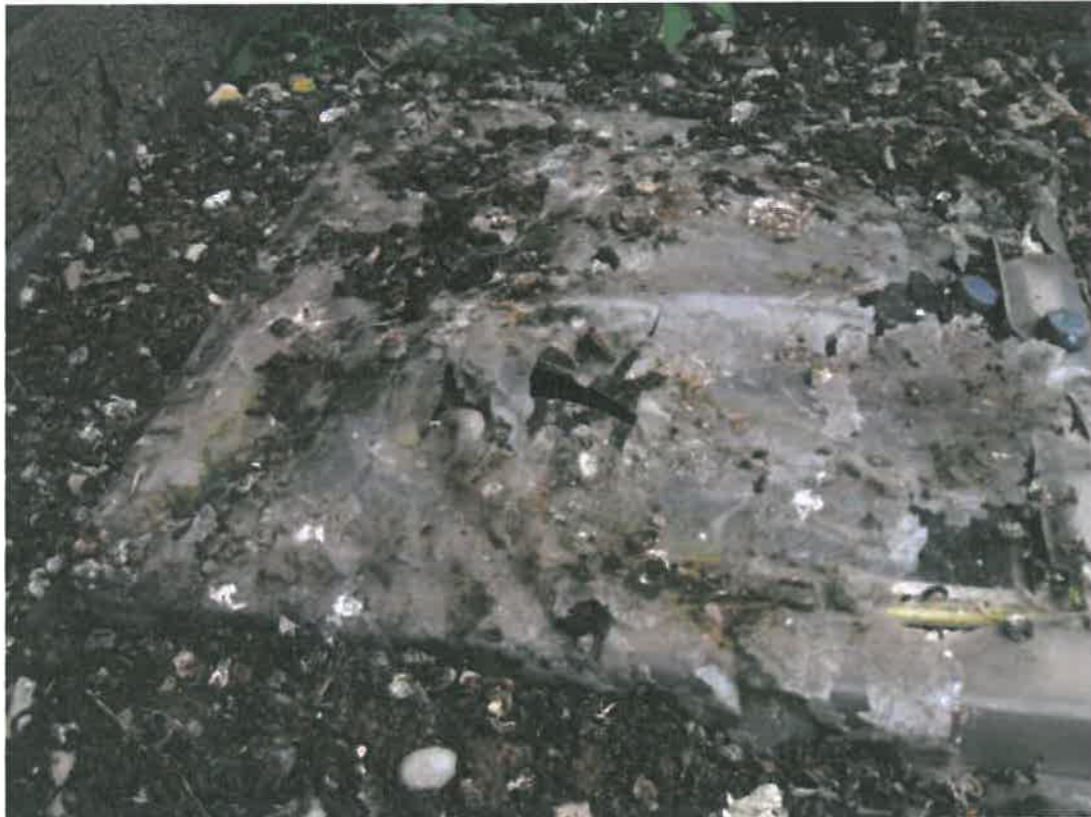
Foto 95
Gebroken lichtkeepel.

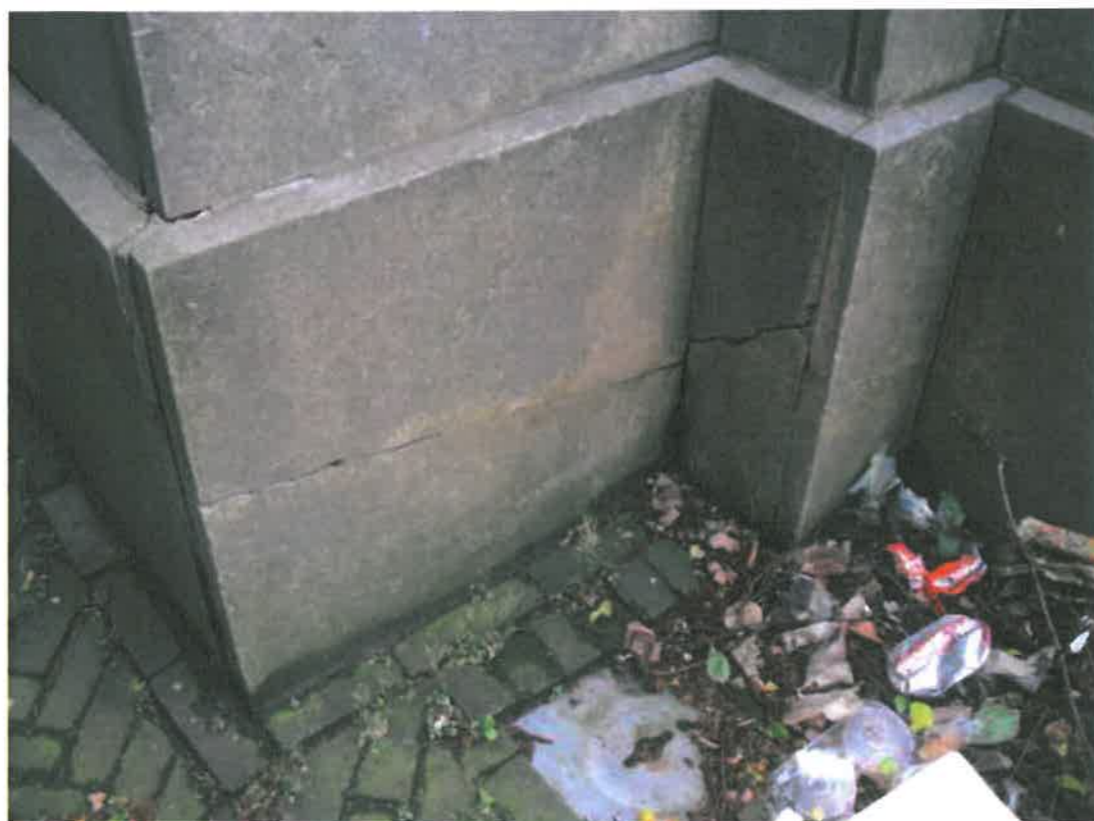
Foto 97
Gescheurde plint.

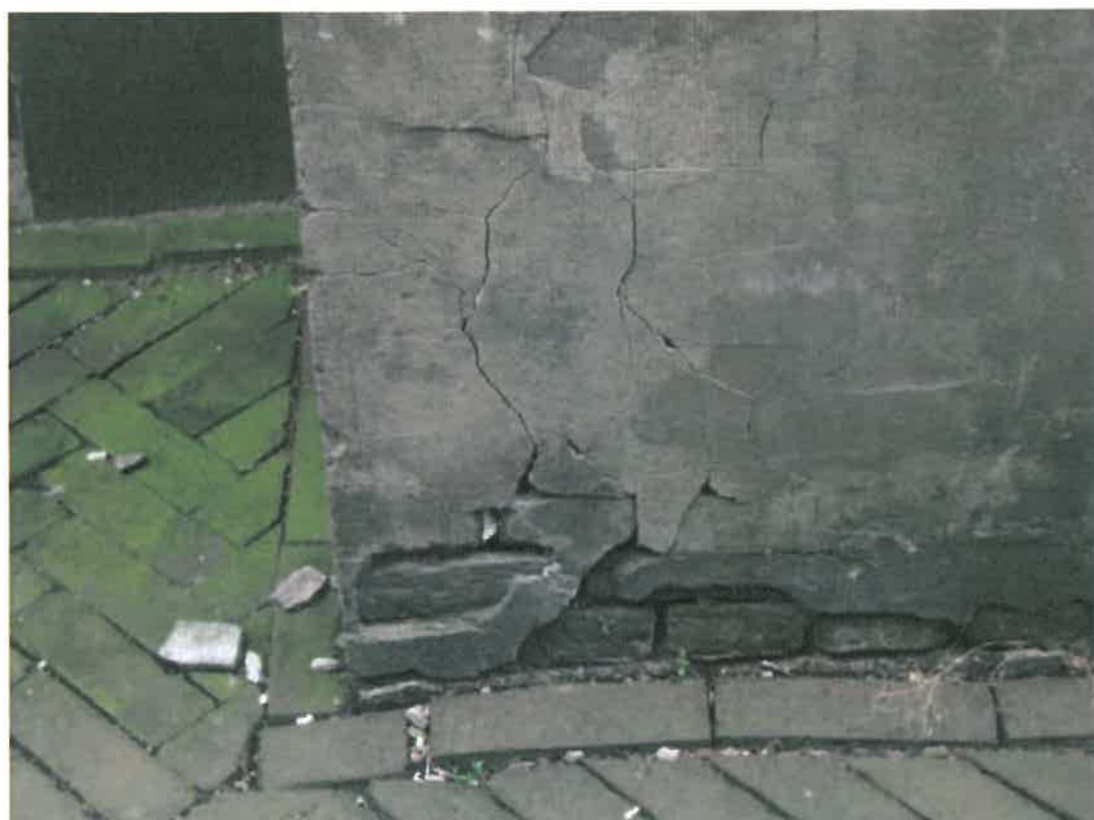
Foto 98
Slecht pleisterwerk van de plint.

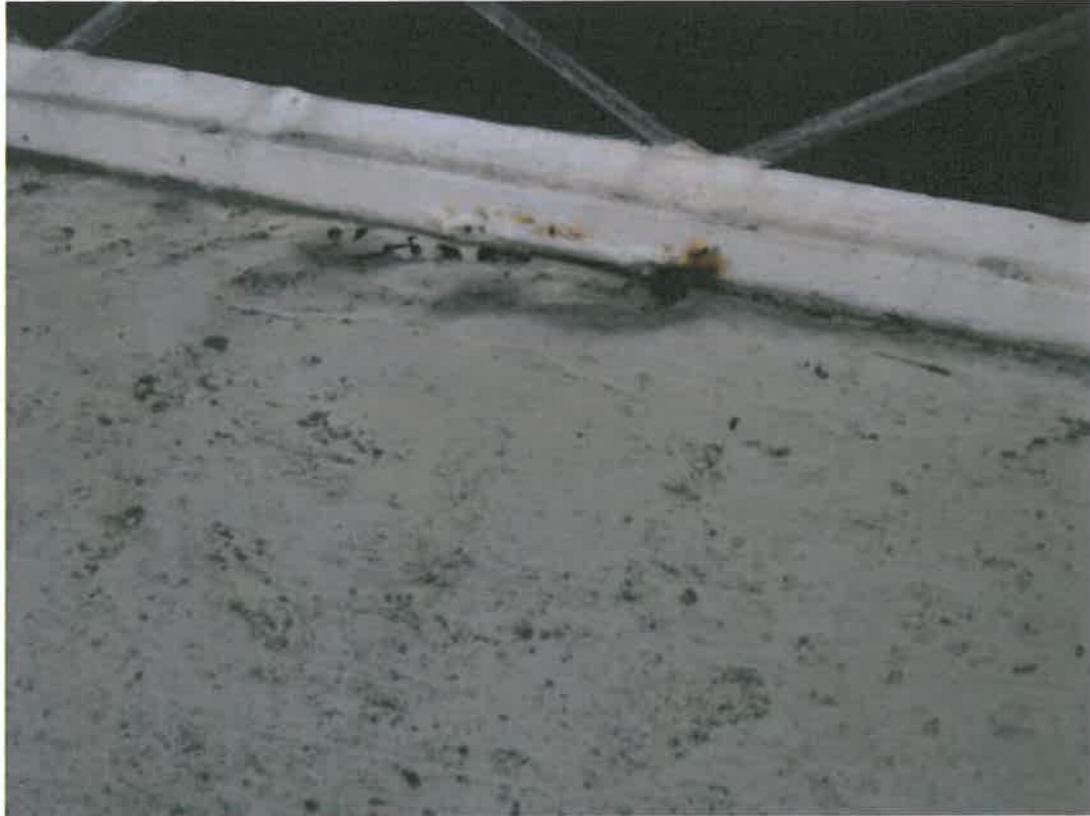
Foto 101
Corrosievorming op het stalen raam.

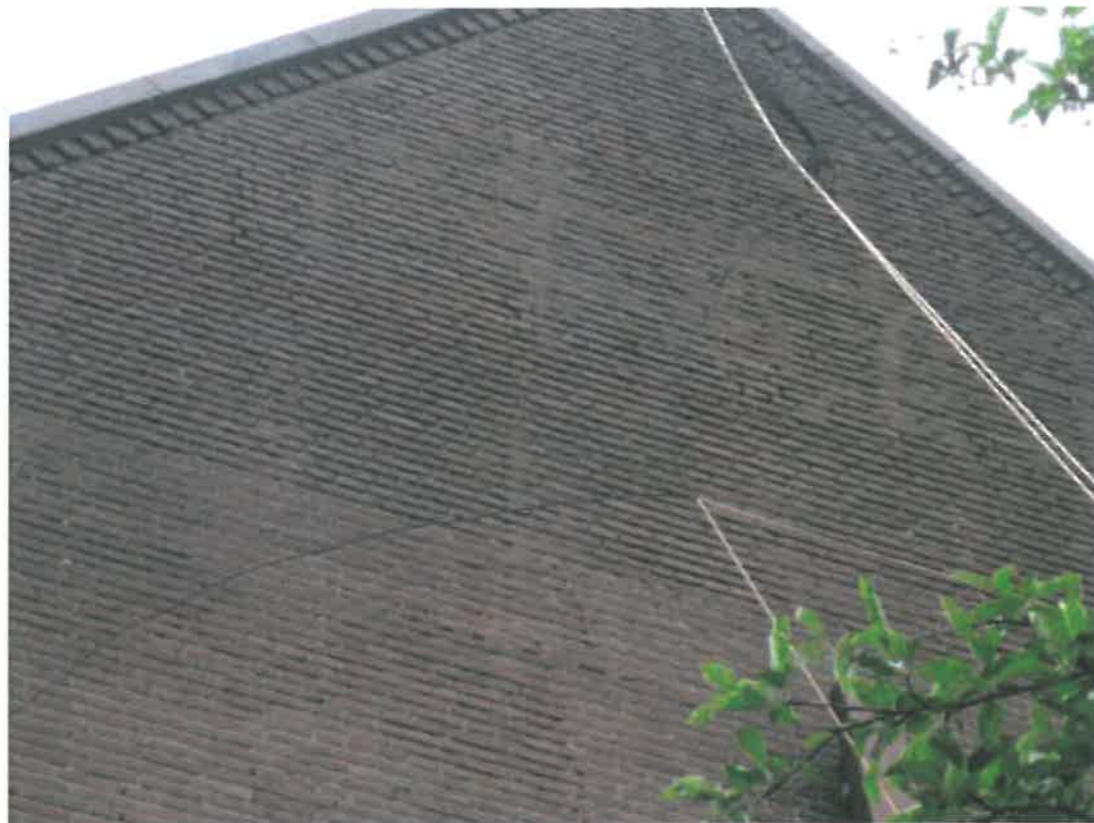
Foto 103
Slecht voegwerk van de topgevel.

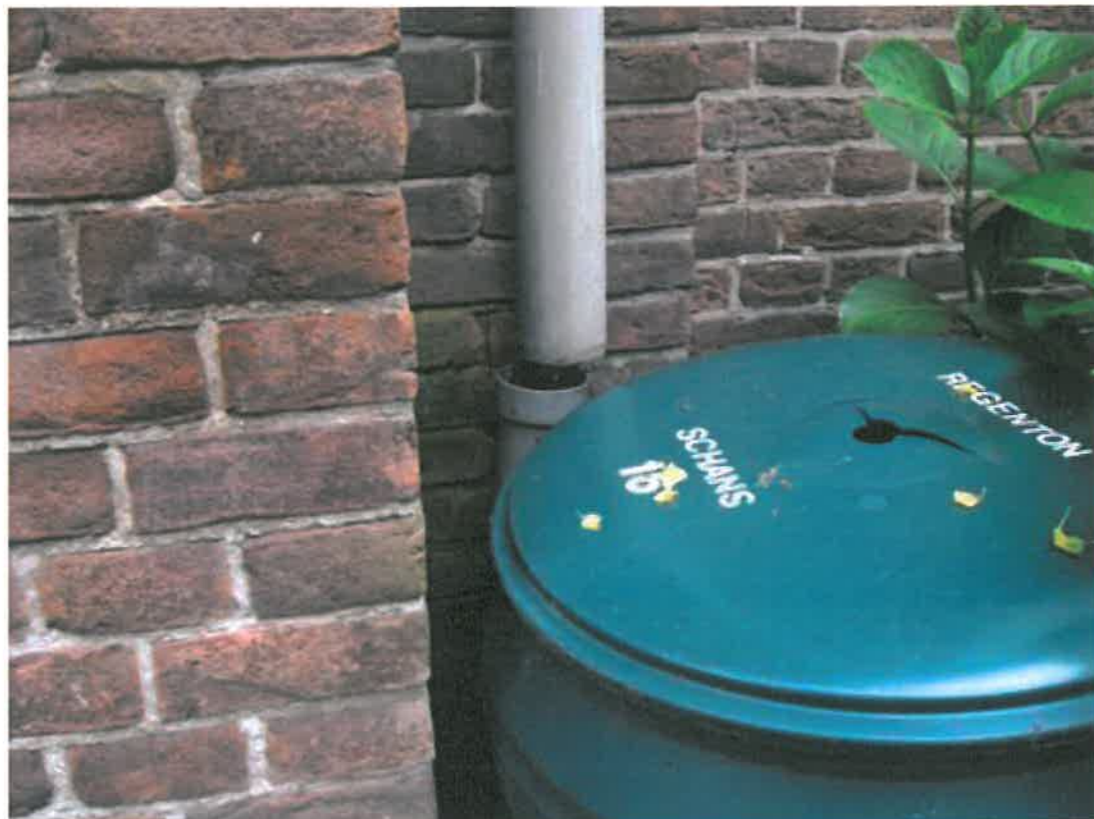
Foto 104
Lekkende losgeraakte hemelwaterafvoer.

Bij herstel van daken en goten zouden de afvoeren vervangen moeten worden.

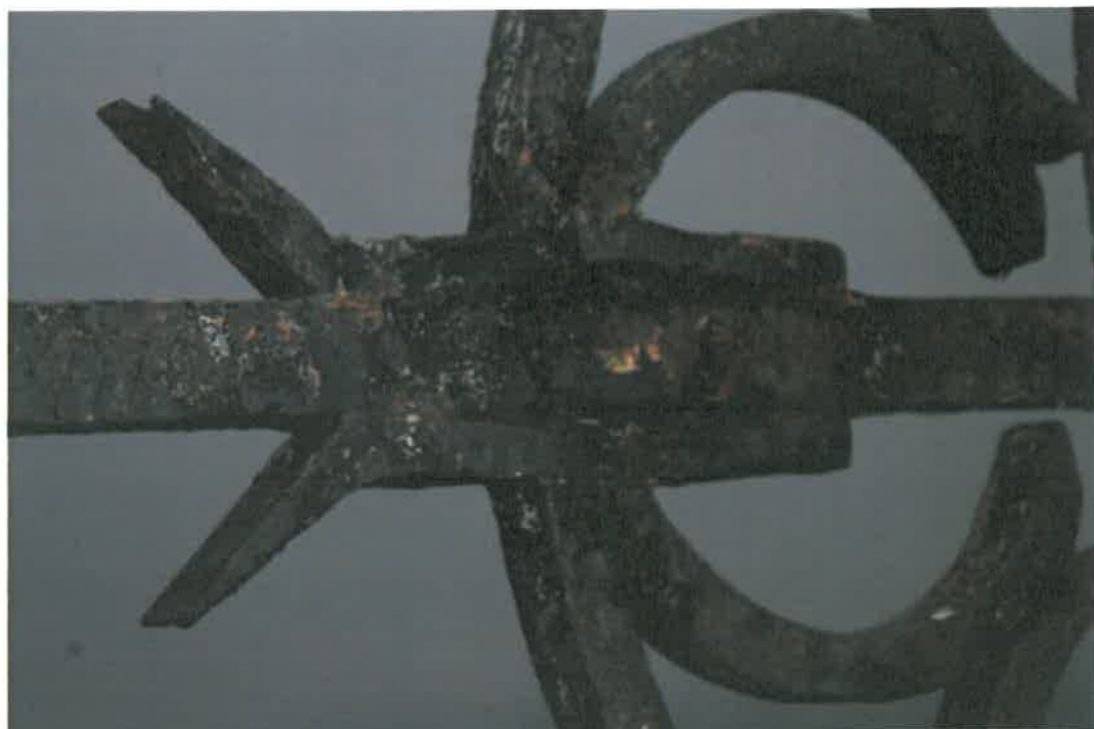
Foto 109

Ernstig door corrosie aangetast ijzerwerk van het kruis.

De torenkruizen verkeren in een zeer slechte staat. Het ijzerwerk is ernstig door corrosie aangetast. De exacte staat van de kruizen kan pas bepaald worden als de kruizen van de toren gehesen worden. Bij het vervangen van de leibedekking zouden de kruizen gerestaureerd moeten worden.

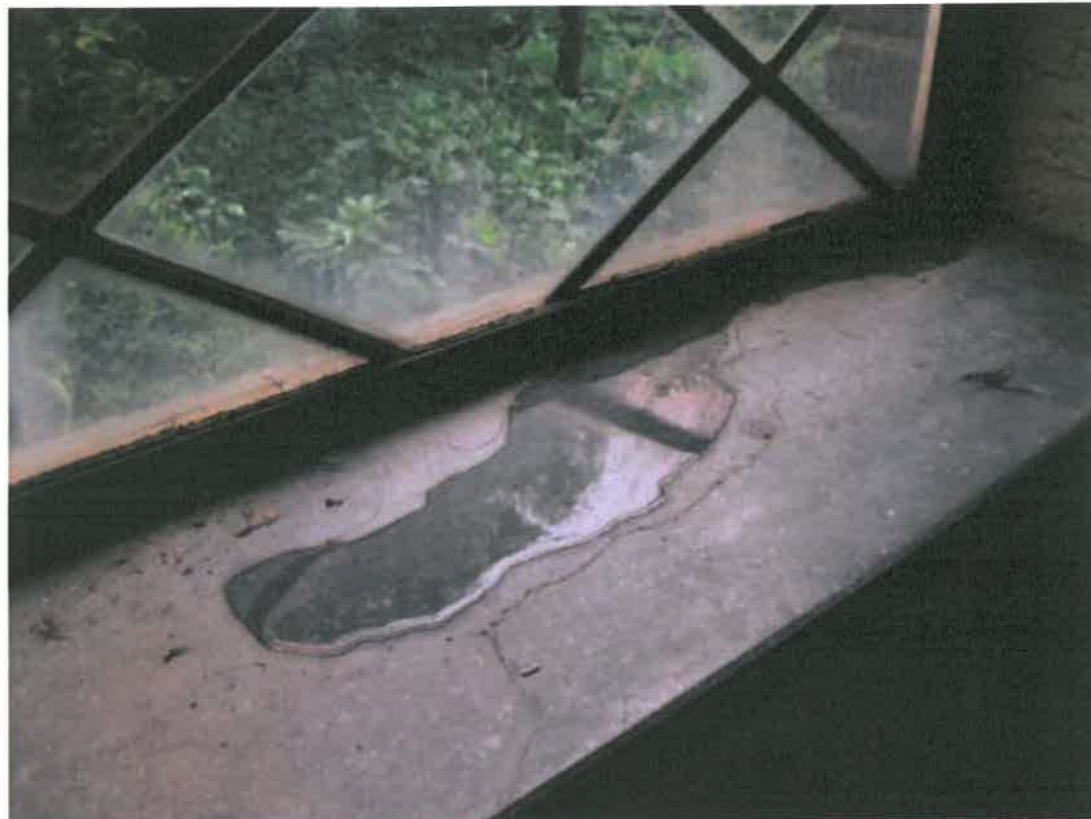
Foto 111
Water op de vensterbank a.g.v. lekkage van het glas in lood.

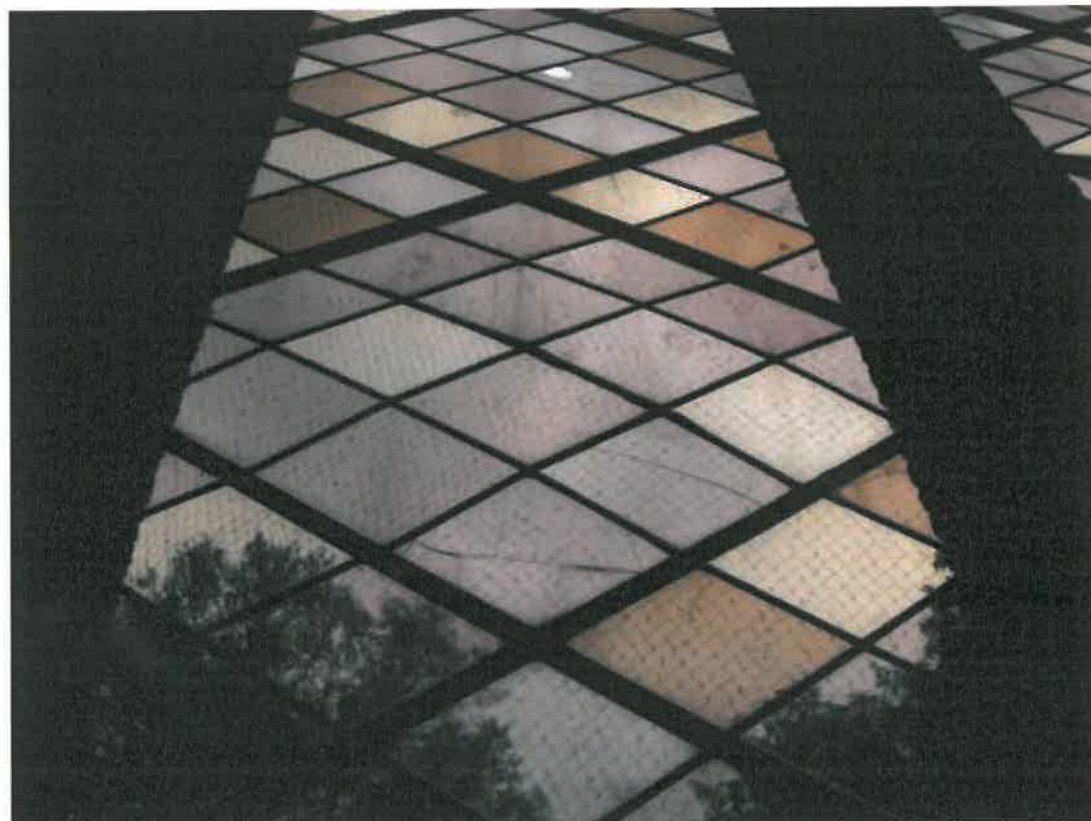
Foto 112
Slecht glas in loodpaneel.

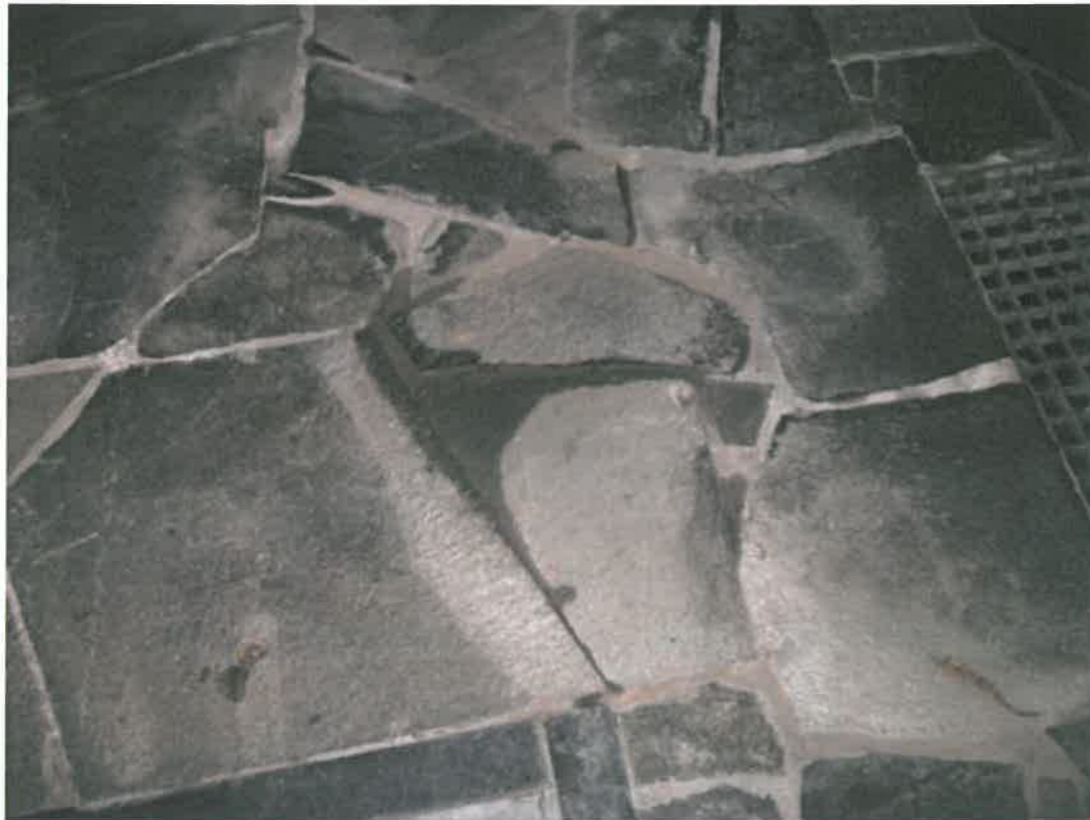
Foto 113
Water op de vloer van de kerk a.g.v. lekkage.

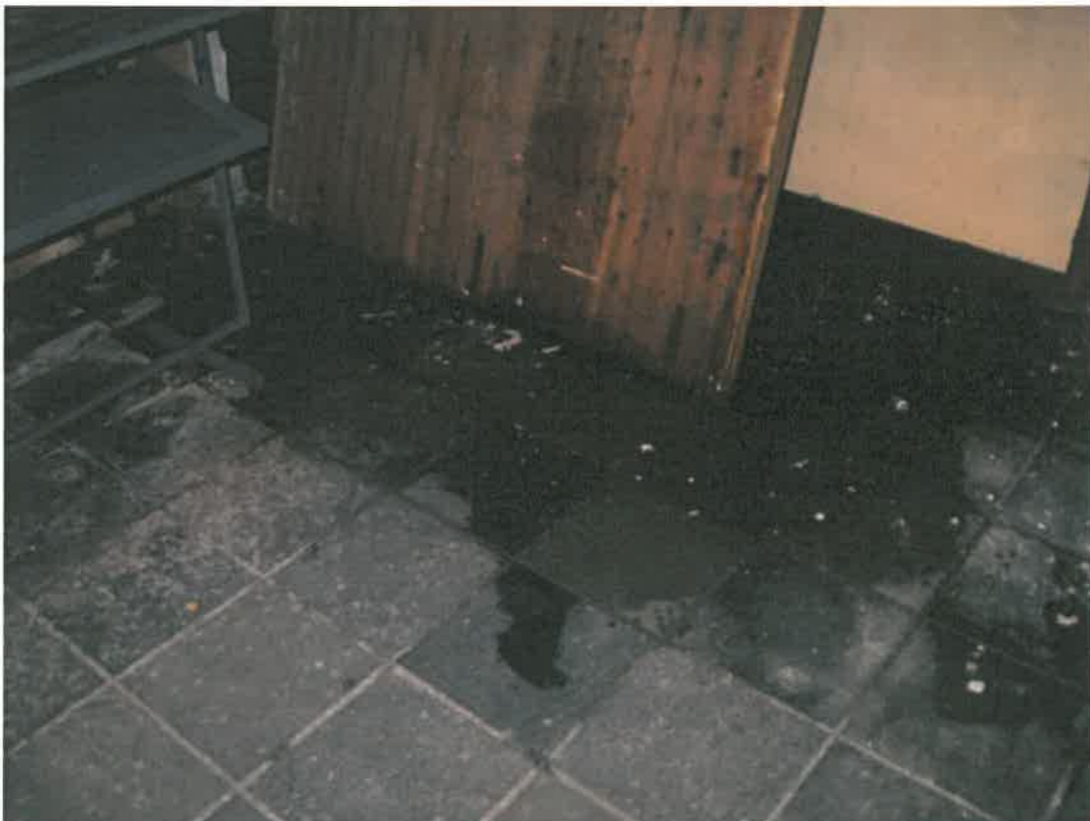
Foto 114
Veel water op de vloer a.g.v. ernstige lekkage.

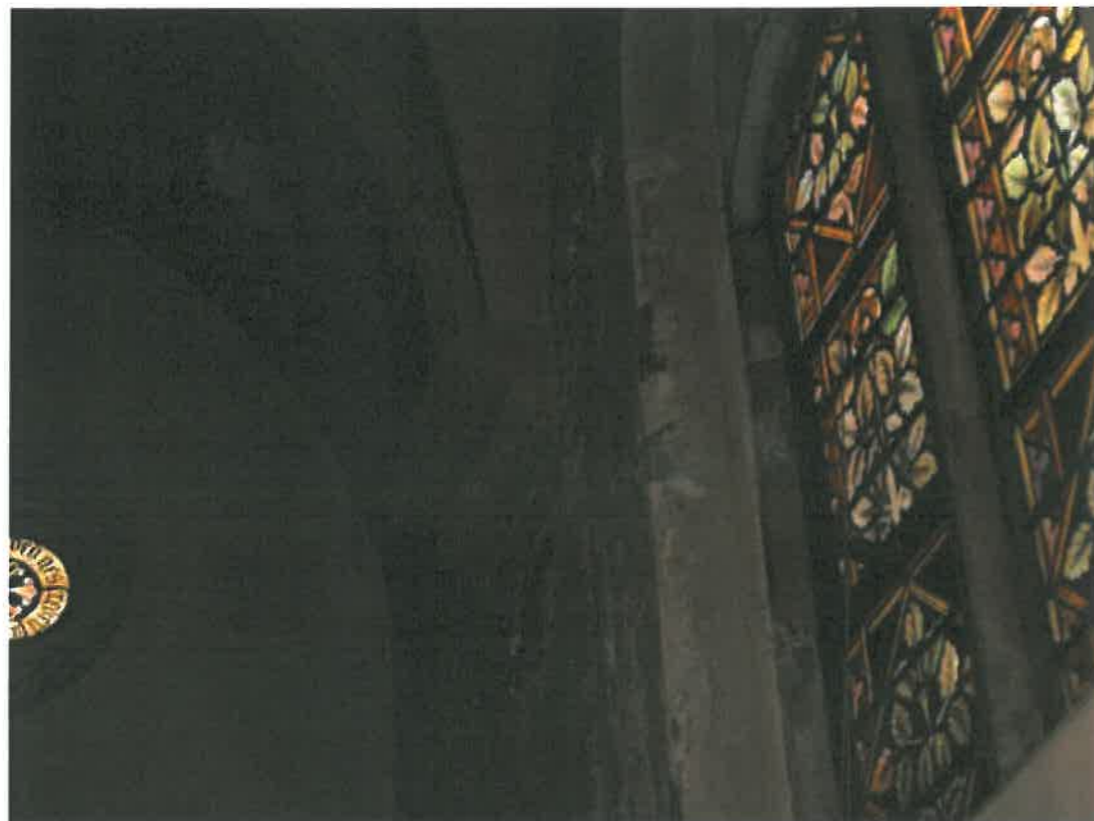
Foto 115

Ernstig door vocht aangetast pleisterwerk a.g.v. lekkage.

| hoev. heid | een- heid | omschrijving | uren eenh | totaal uren | mater. eenh. | totaal mater. | totaal |
|---|---|---|---|---|---|---|---|
| 100,00 | m ² | afhakken door vocht aan- getast pleisterwerk van binnenmuren in kerk | 0,50 | 50,00 | 3,00 | 300,00 | 2.300,00 |

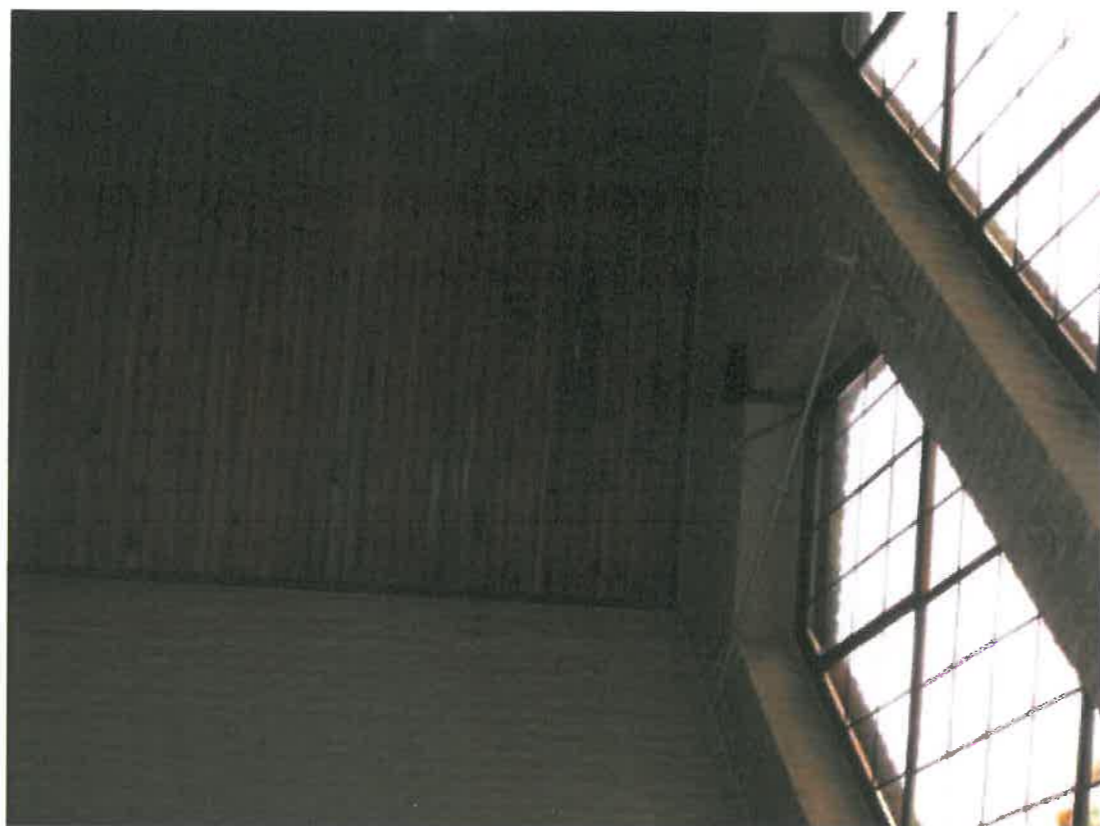
Foto 117
Door vocht aangetast plafond a.g.v. lekkage.

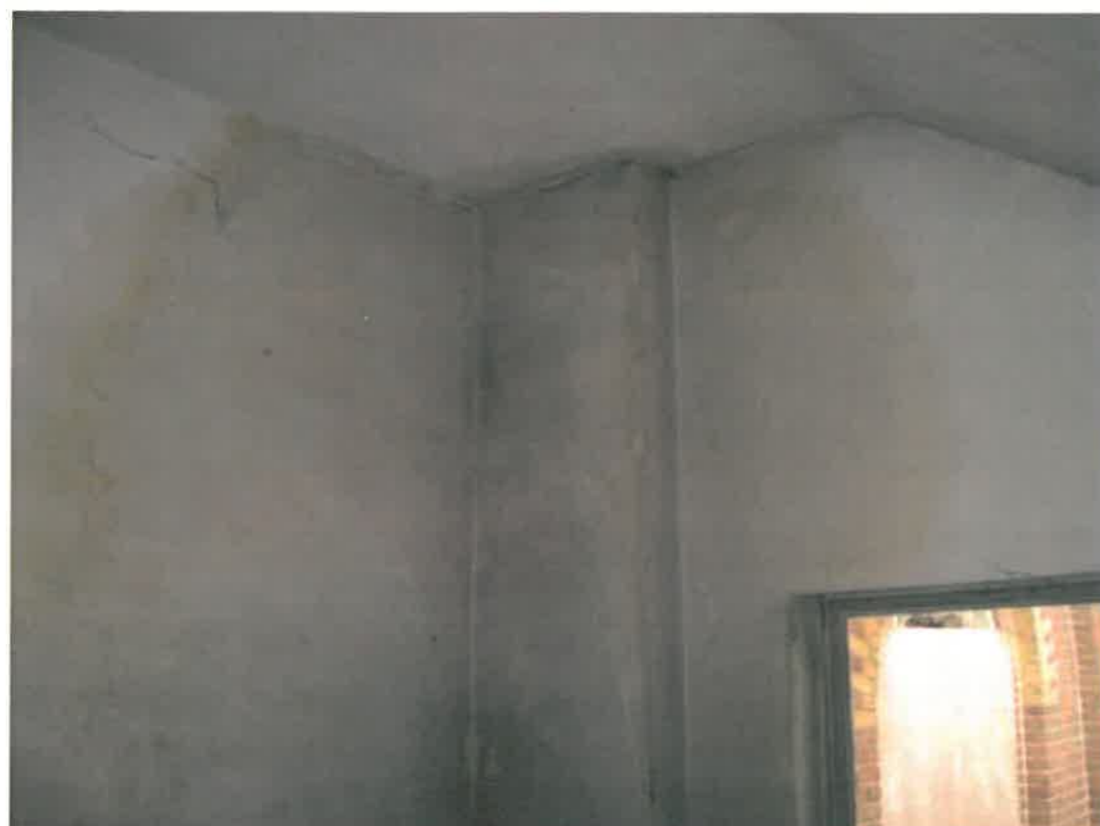
Foto 118
Door vocht aangetast pleisterwerk a.g.v. lekkage.
