ST. JAN DE DOPER UITHOORN

DATUM
11-08-2010

BUREAU DELFGOU
ARCHITECTUUR EN MONUMENTENADVIES

Bouwkundige opname

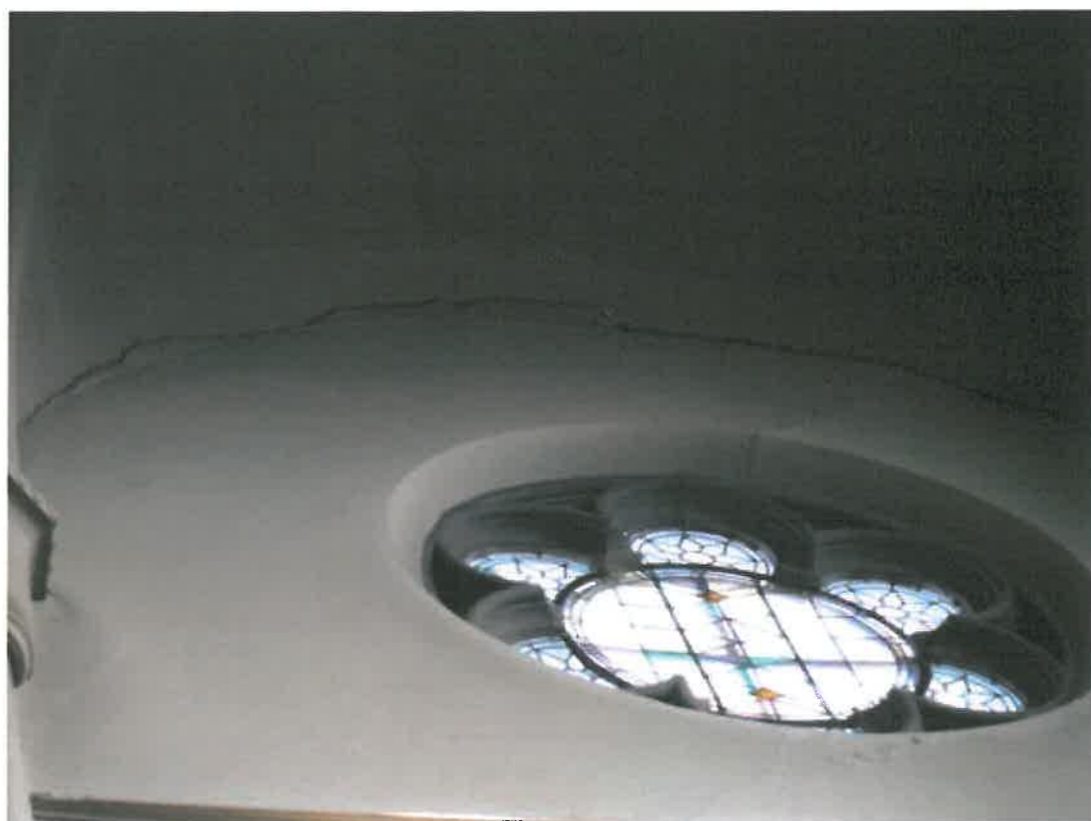
Foto 123
Scheur lang het plafond.

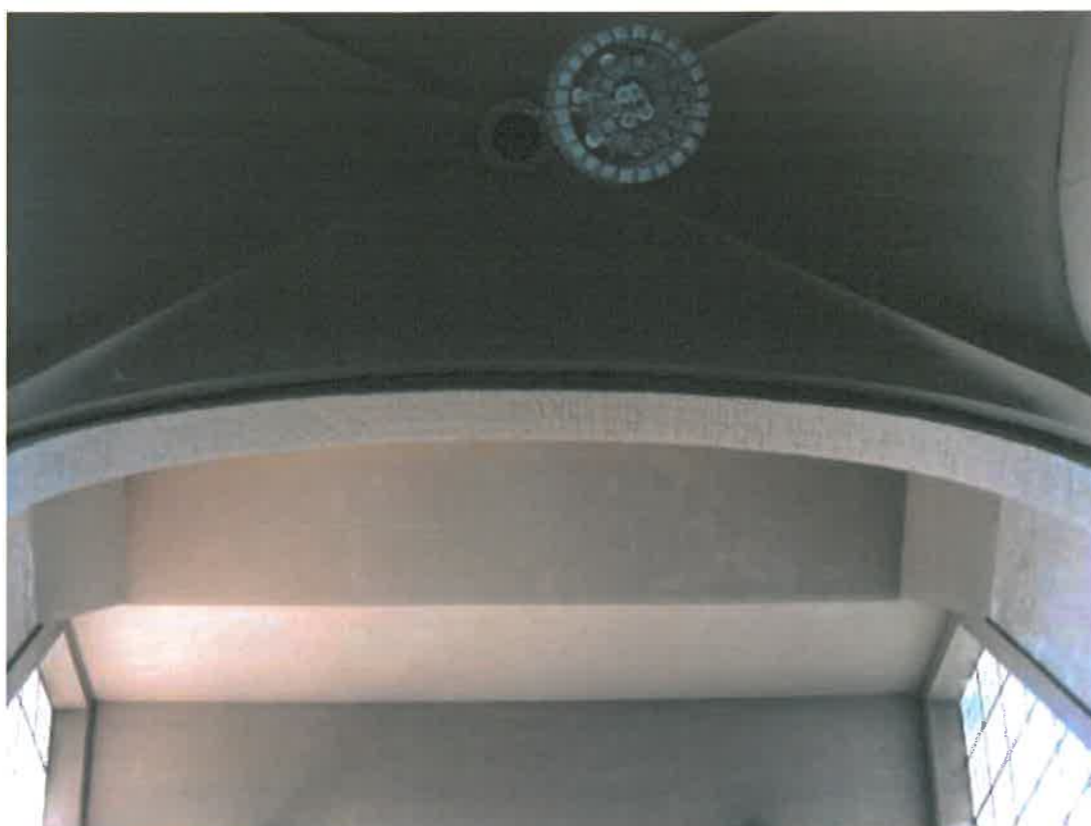
Foto 124
Scheur langs het plafond t.p.v. het nieuwe koor.

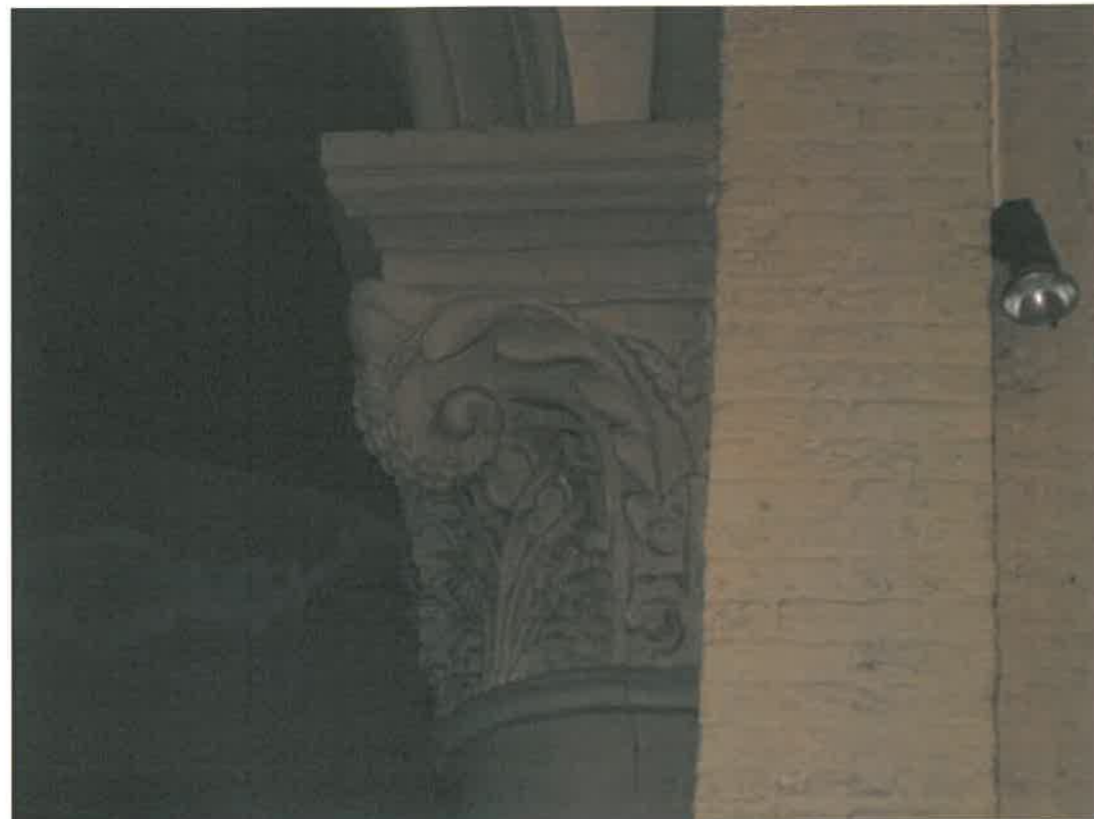
Foto 126
Het kapiteel is gescheurd.

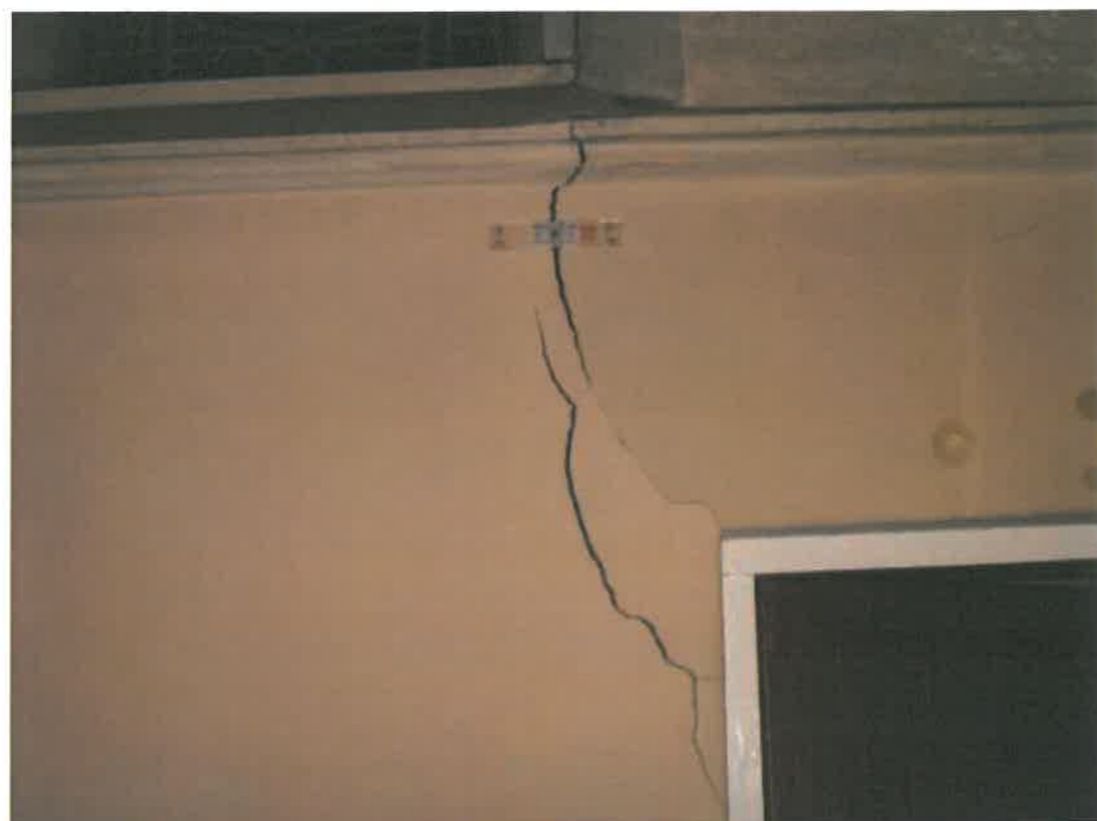
Foto 127
Scheur boven een kozijn. Er is al een scheurmeter geplaatst.

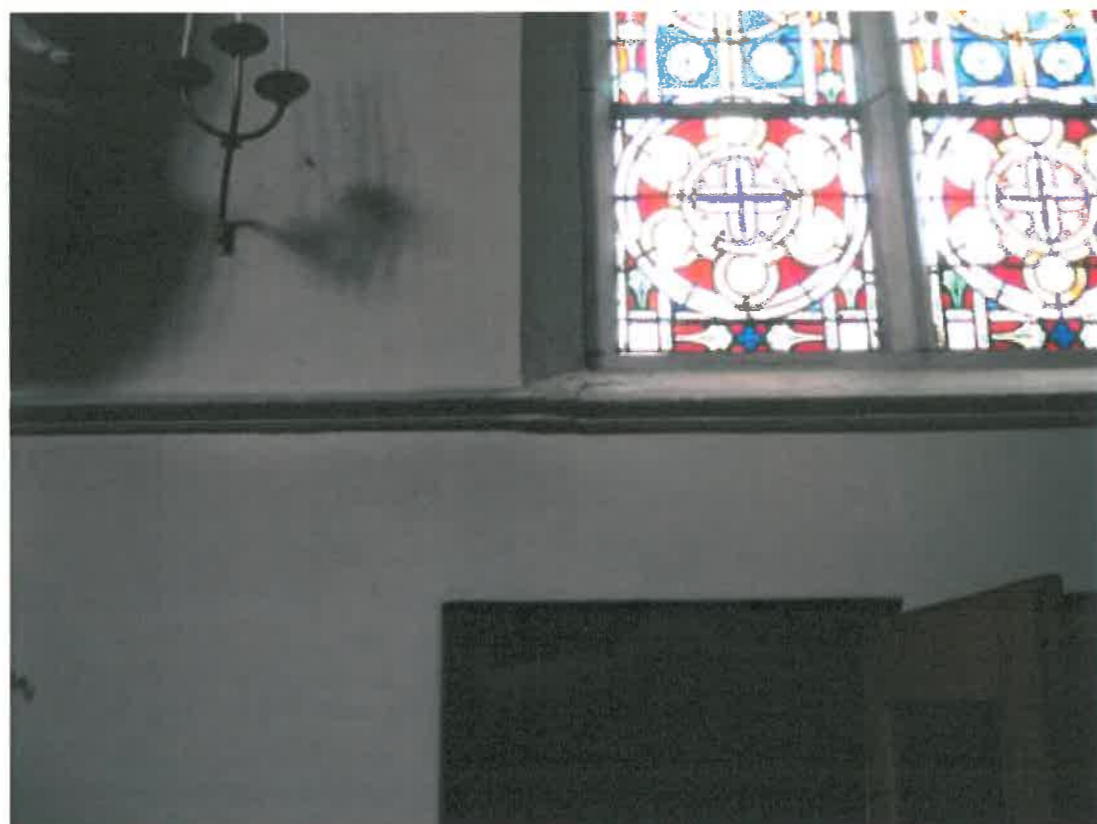
Foto 128
Scheur onder een venster.

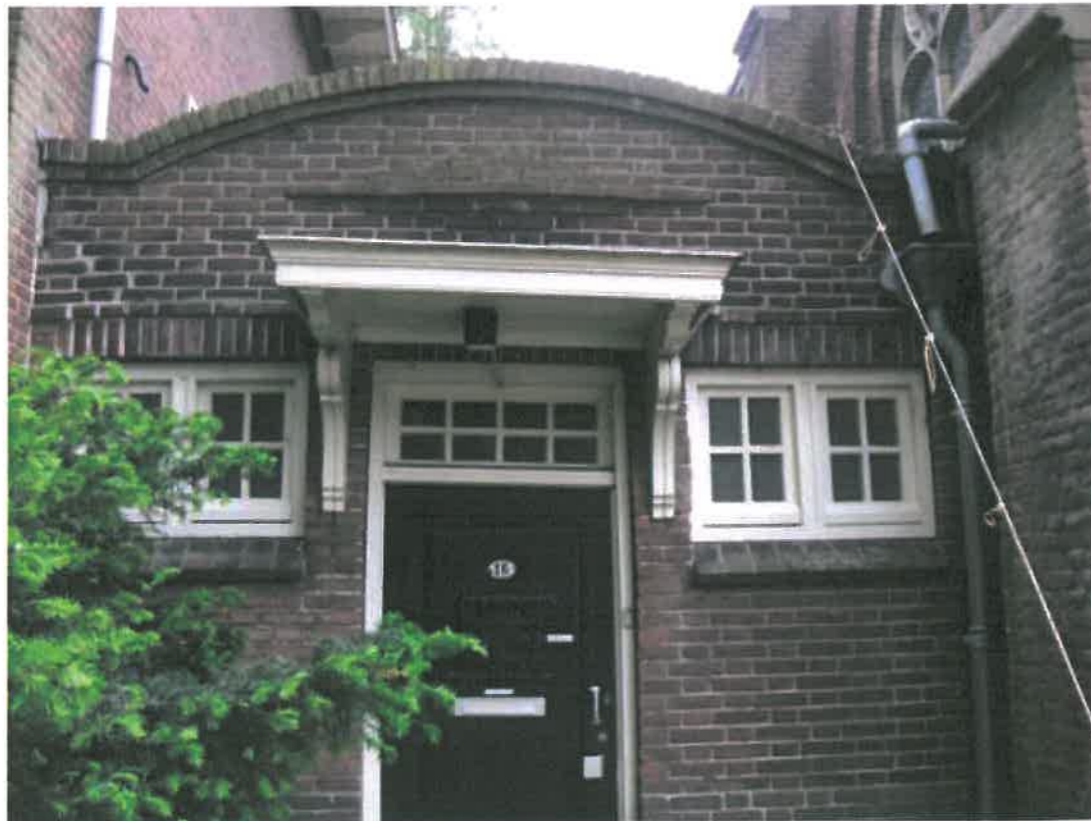
Foto 135
De doorgang tussen kerk en pastorie is verzakt, mogelijk a.g.v. het verzakken van de torens.

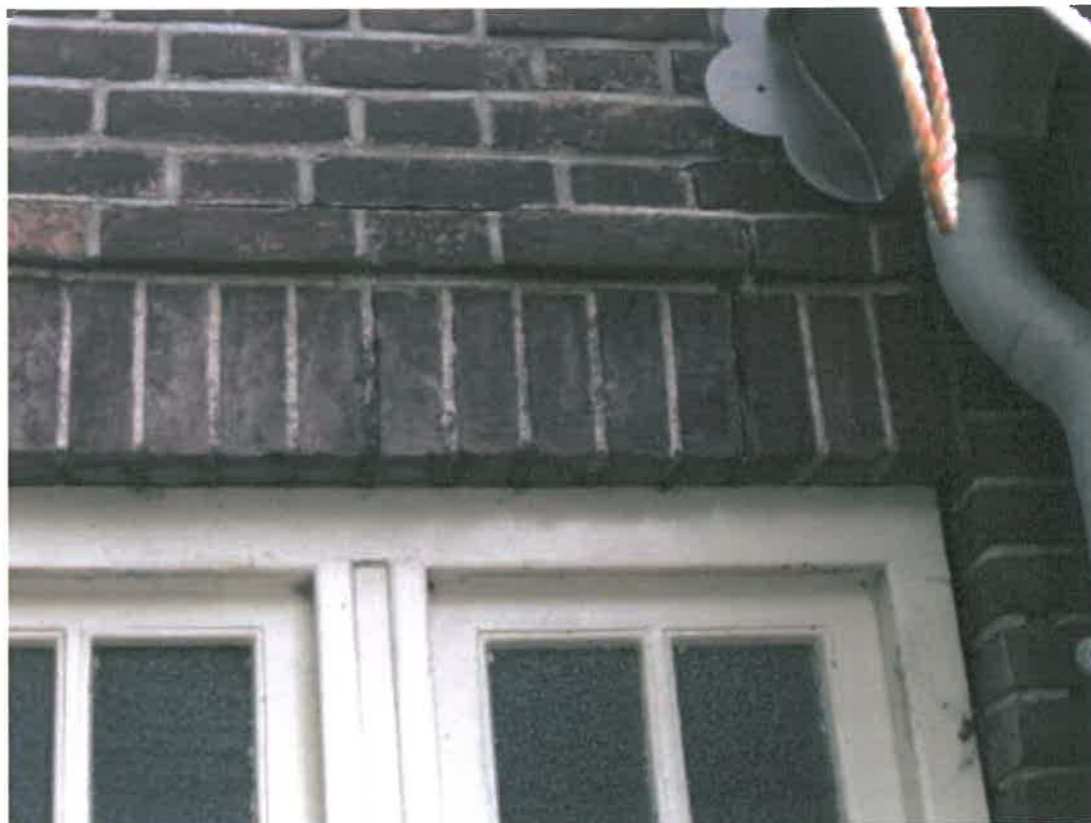
Foto 136
De rollaag op het raamkozijn is gescheurd en zit deels los.

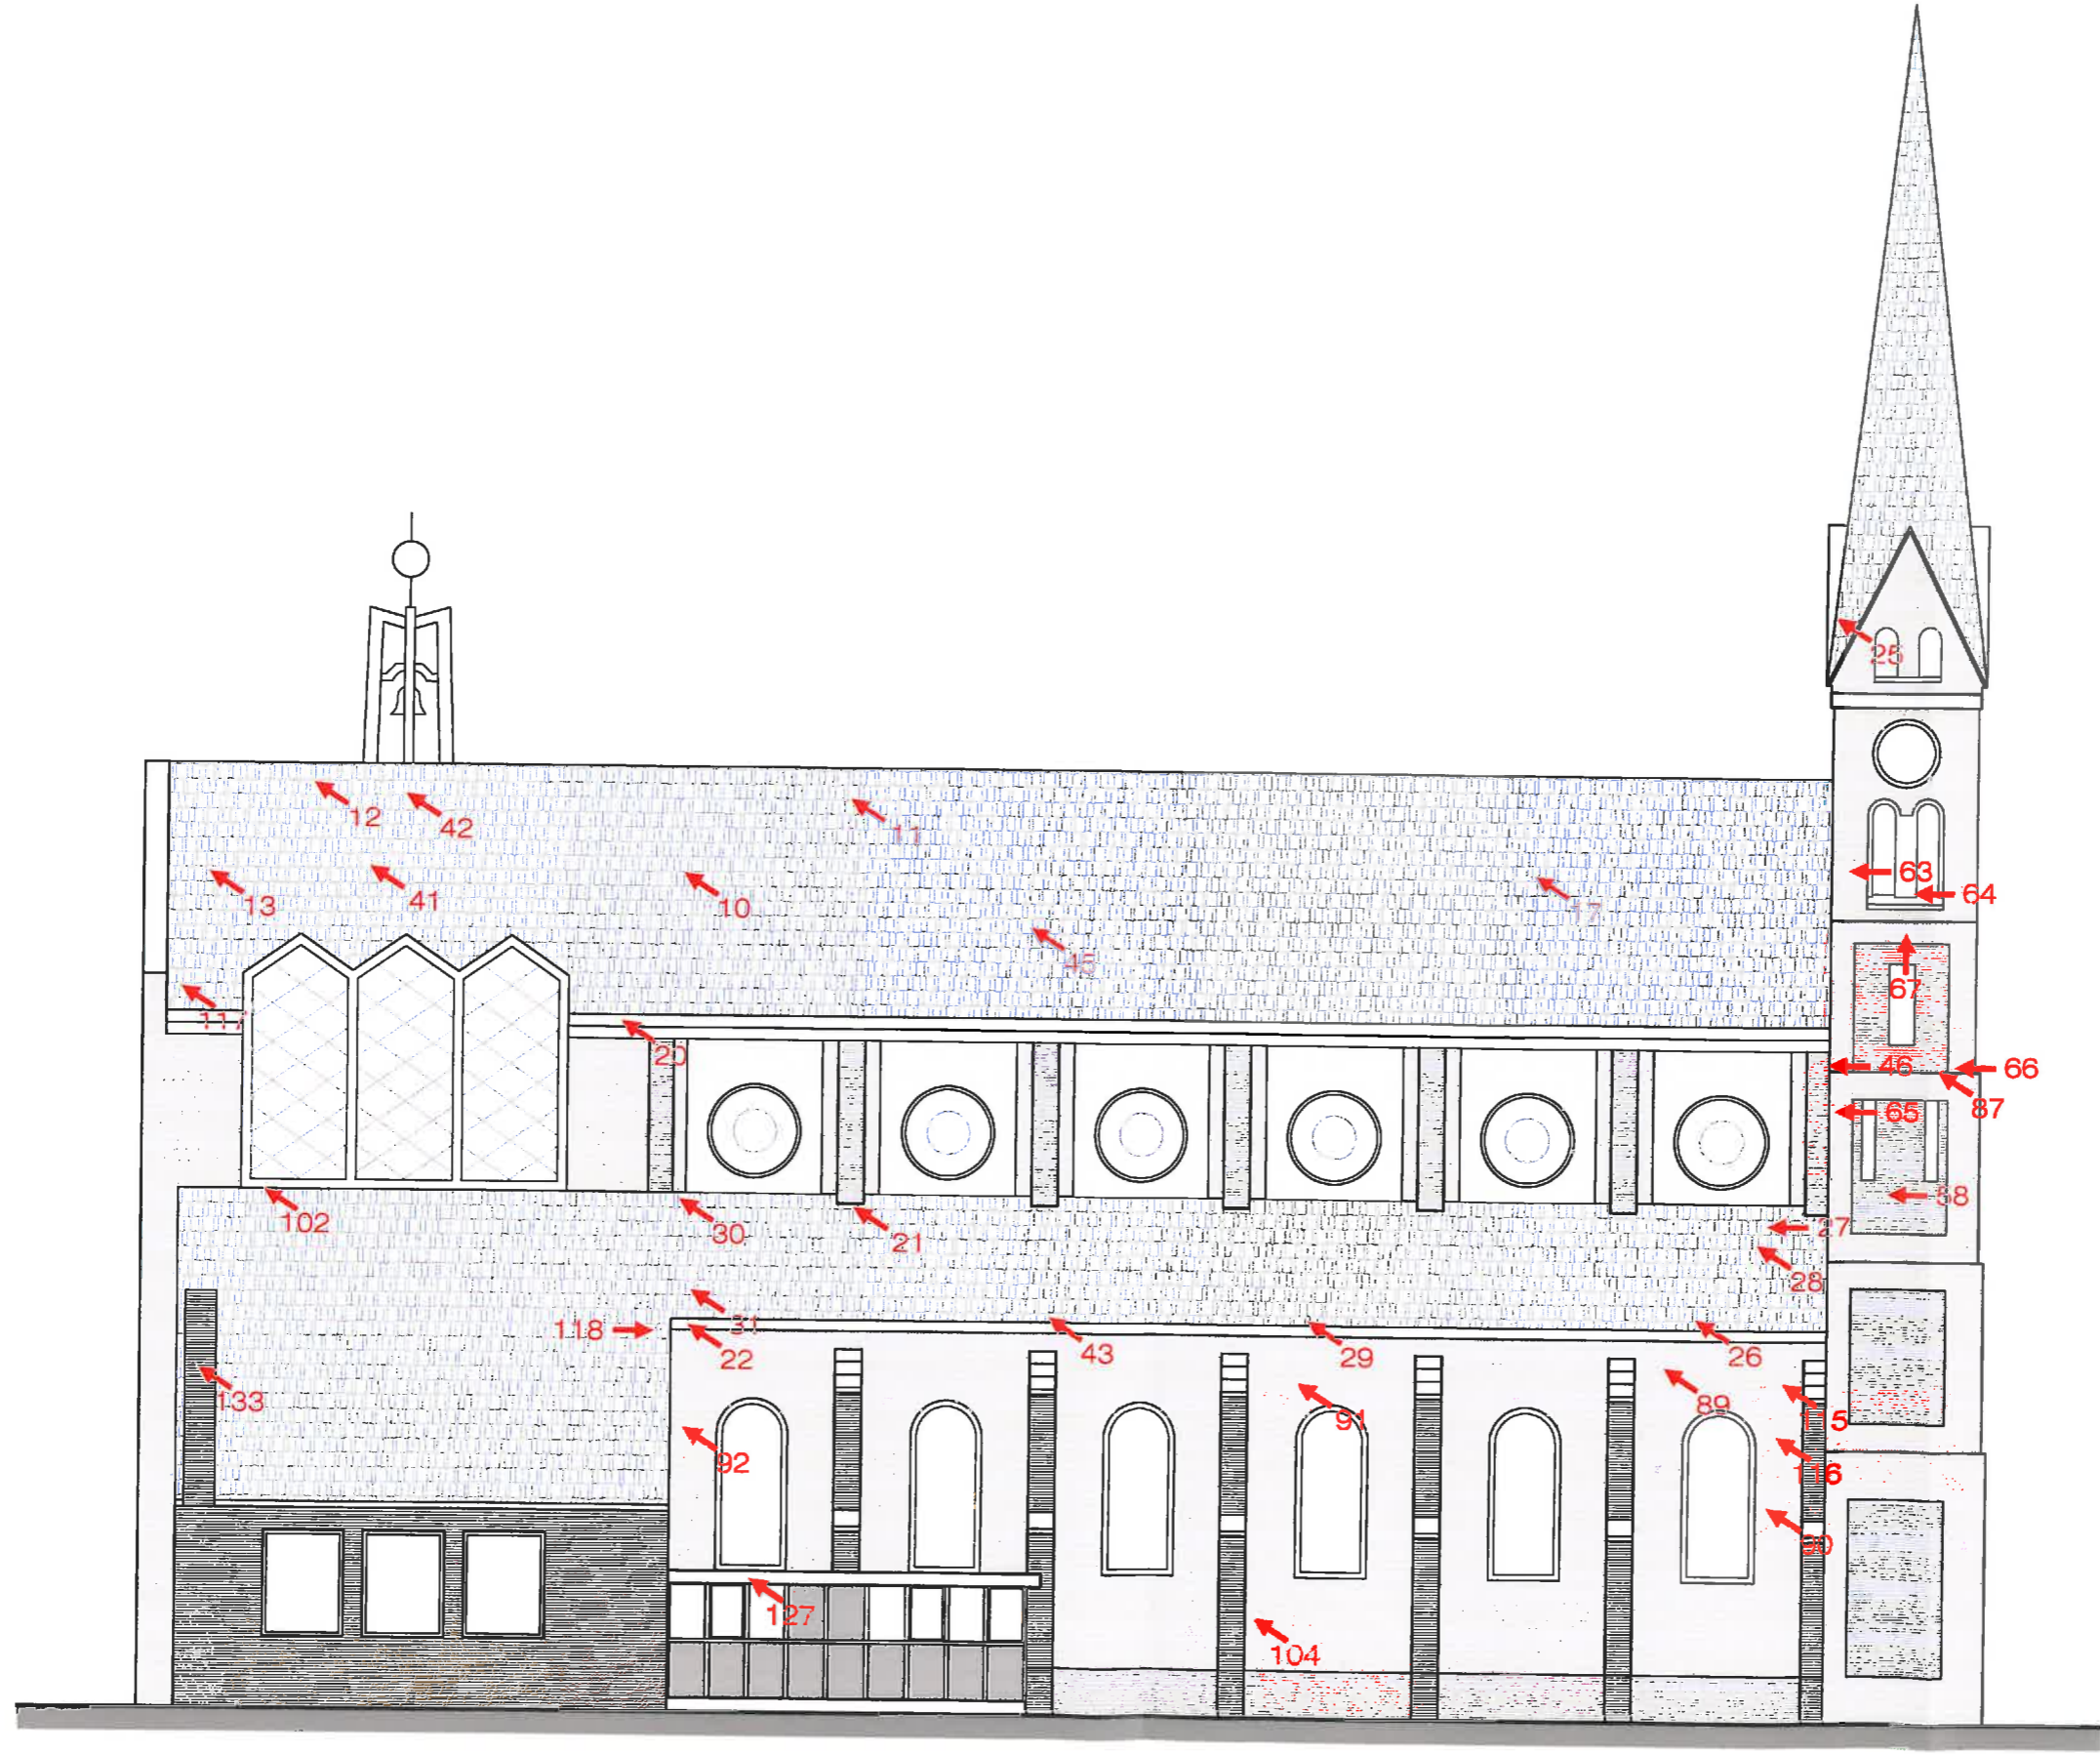
G-03

Onderwerp : Gebreken tekening Linker zijgevel

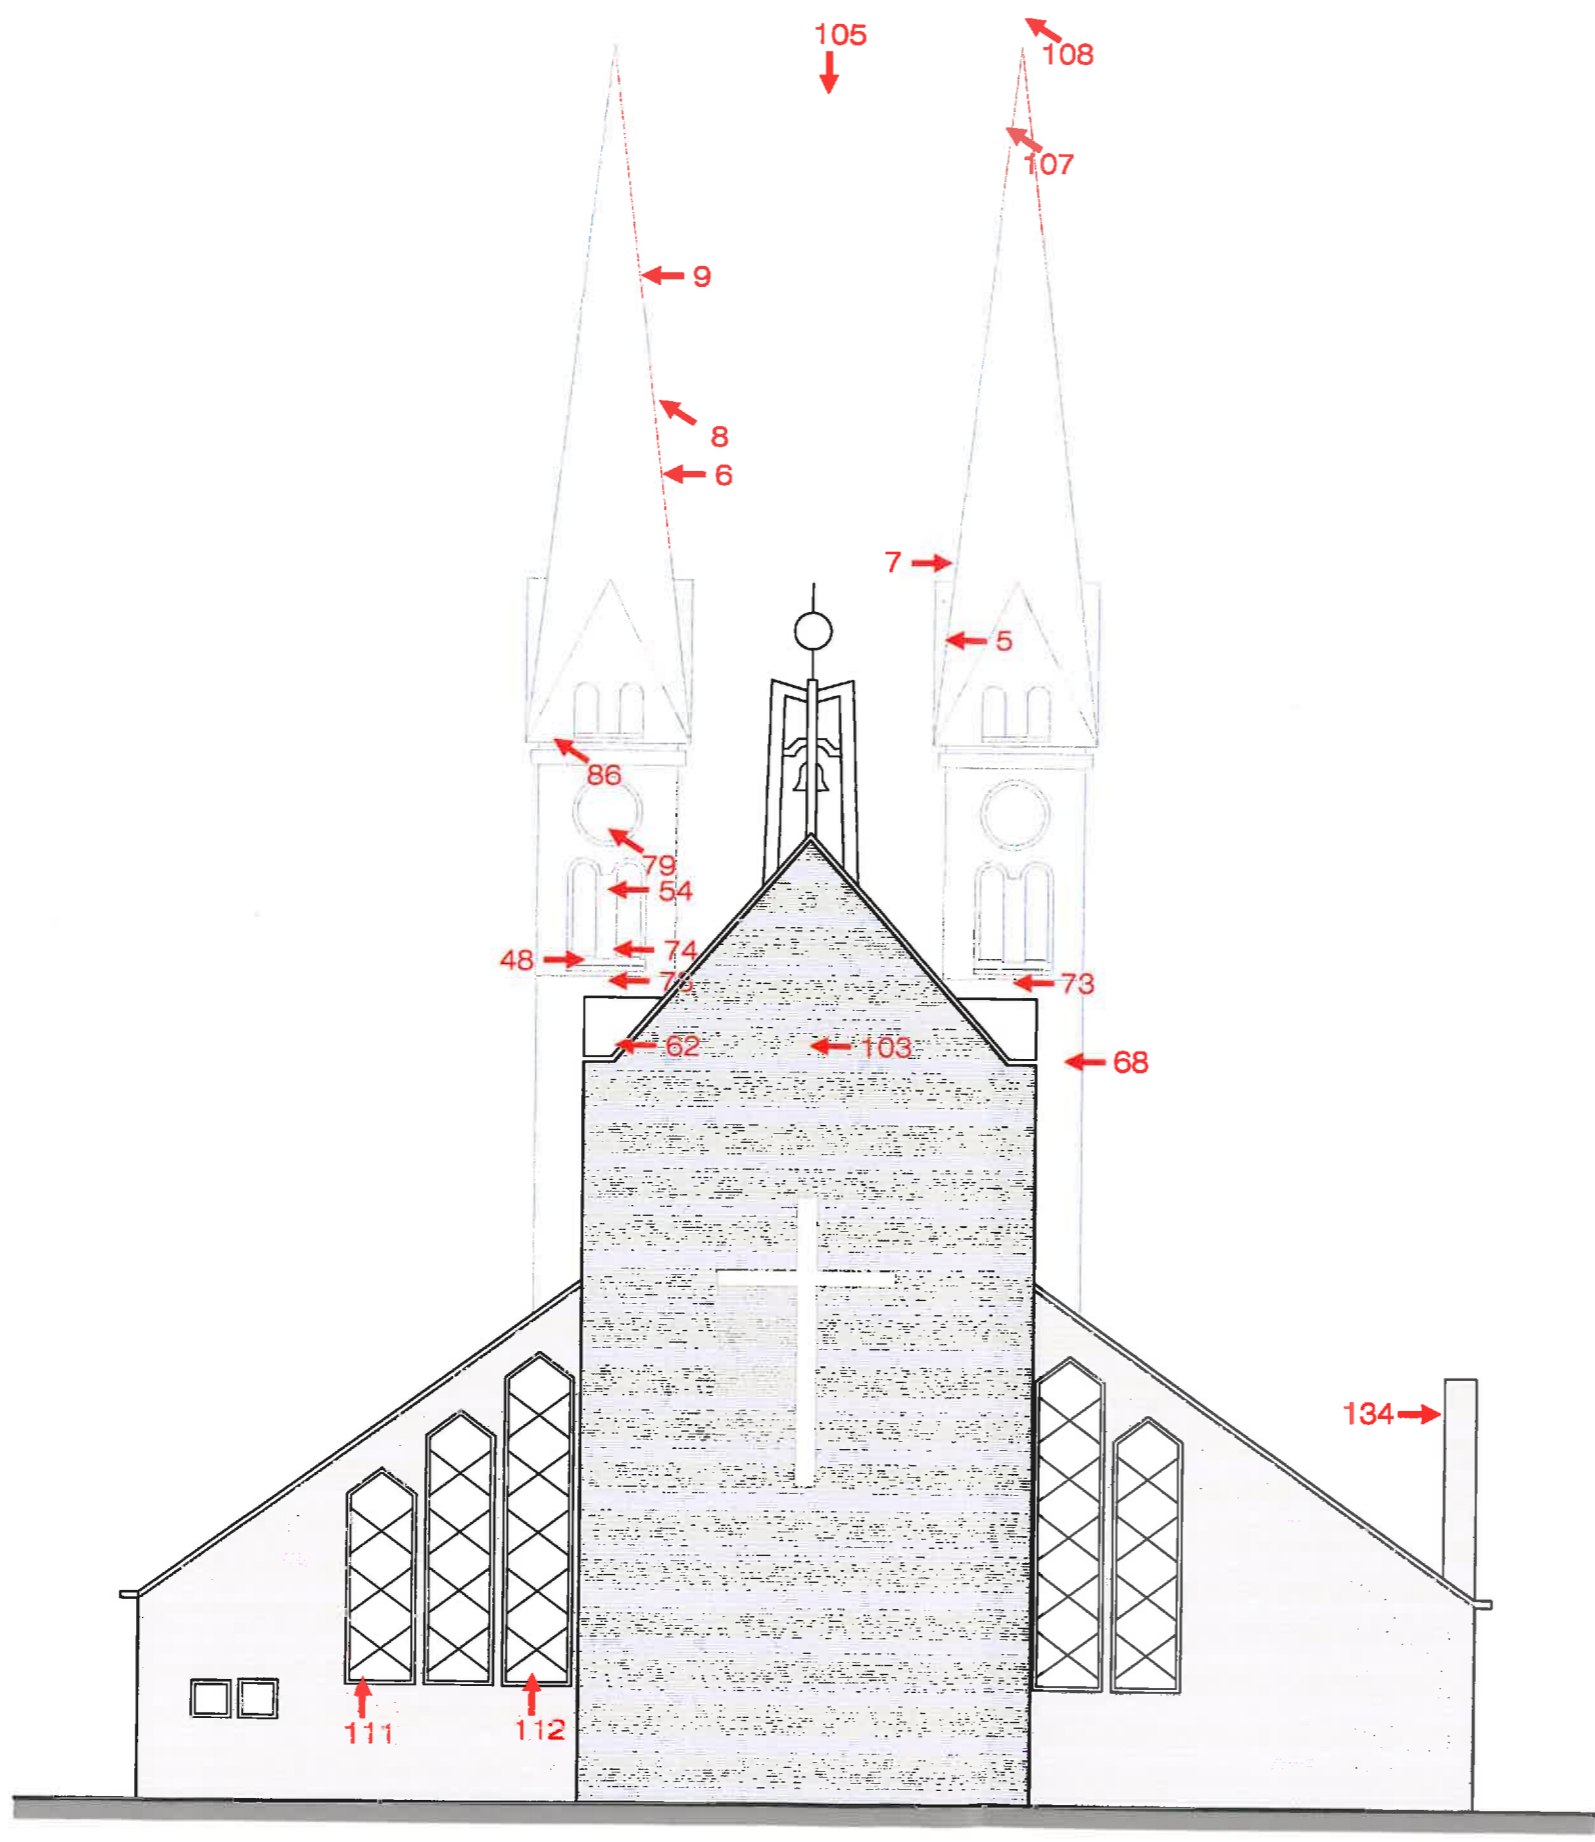
Betreft :
 St. Jan de Doper te Uithoorn
 Onderwerp :
 Gebreken tekening Achtergevel
