Funderingsonderzoek Schans 16 Uithoorn

Projecttitel : Funderingsonderzoek
Schans 16 Uithoorn

Kenmerk : FO78, RAP20120105

Datum : 5 januari 2012

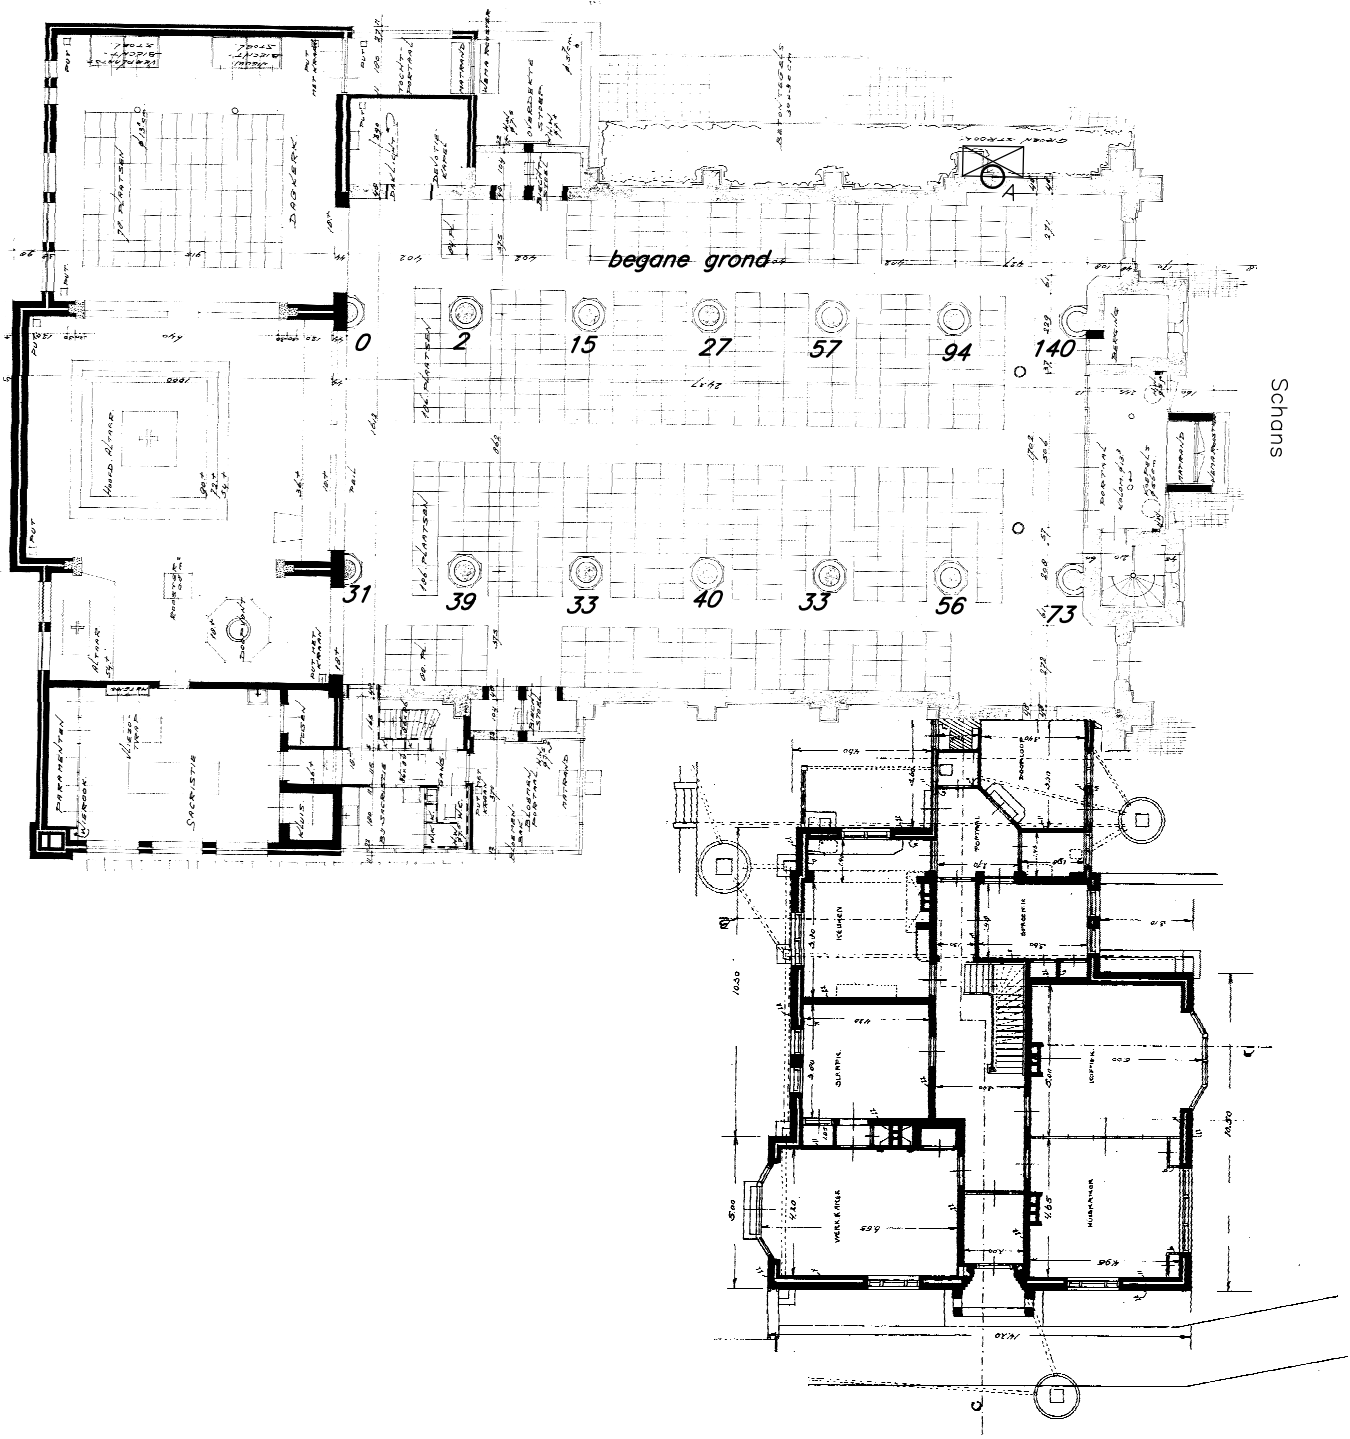
Resultaten vloerveldwaterpassing					
SCHANS 16, UITHOORN					
Locatienummer 1					
Maten in millimeters					
A4	210 x 297	schaal: 1 : 20	datum: 13-10-2011	get. door: MPA	gezien:
project:	F078	tekeningnummer:	F078_01 002

Er is een vloerveldwaterpassing uitgevoerd waarbij de hoogte van de in pandige kolommen ten opzichte van elkaar zijn gemeten. Uit de meting wordt afgeleid dat bij de kerk in zijn geheel een ongelijkmatige zakking in de richting van de Noord-Oostgevel aanwezig is. De scheefstand van de kolomrij het dichtst bij de Noordgevel neemt per kolom toe in de richting van de toren. Bij de scheefstand van de kolomrij aan de kant van de Zuidgevel is sprake van een wisselend beeld. Pas bij de laatste 2 kolommen neemt de scheefstand toe richting de toren. Verder is er sprake van een tegengestelde verdraaiing van het vloervlak, bij de torens richting het Noorden, bij het altaar richting het Zuiden. De grootste zakking is gemeten ter plaatse van de Noord-Oost (rechter) toren en bedraagt circa 14 cm. De hoogtemeting van de kolommen is opgenomen in [bijlage 1](#).

De scheefstanden gemeten bij de vloerveldwaterpassing worden ter plaatse van de laatste twee kolommen in de hoek van de Noord- en Oostgevel als groot beoordeeld.

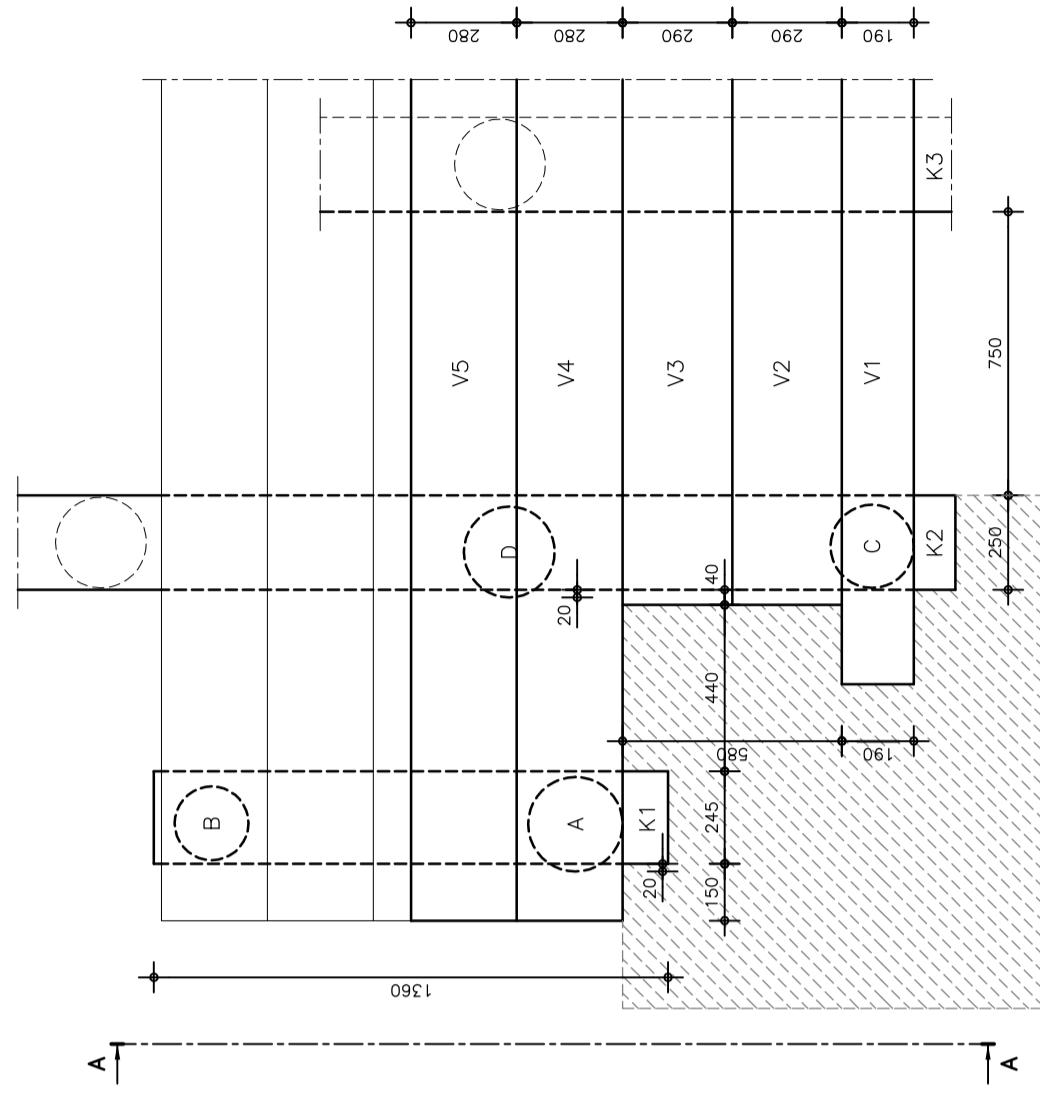
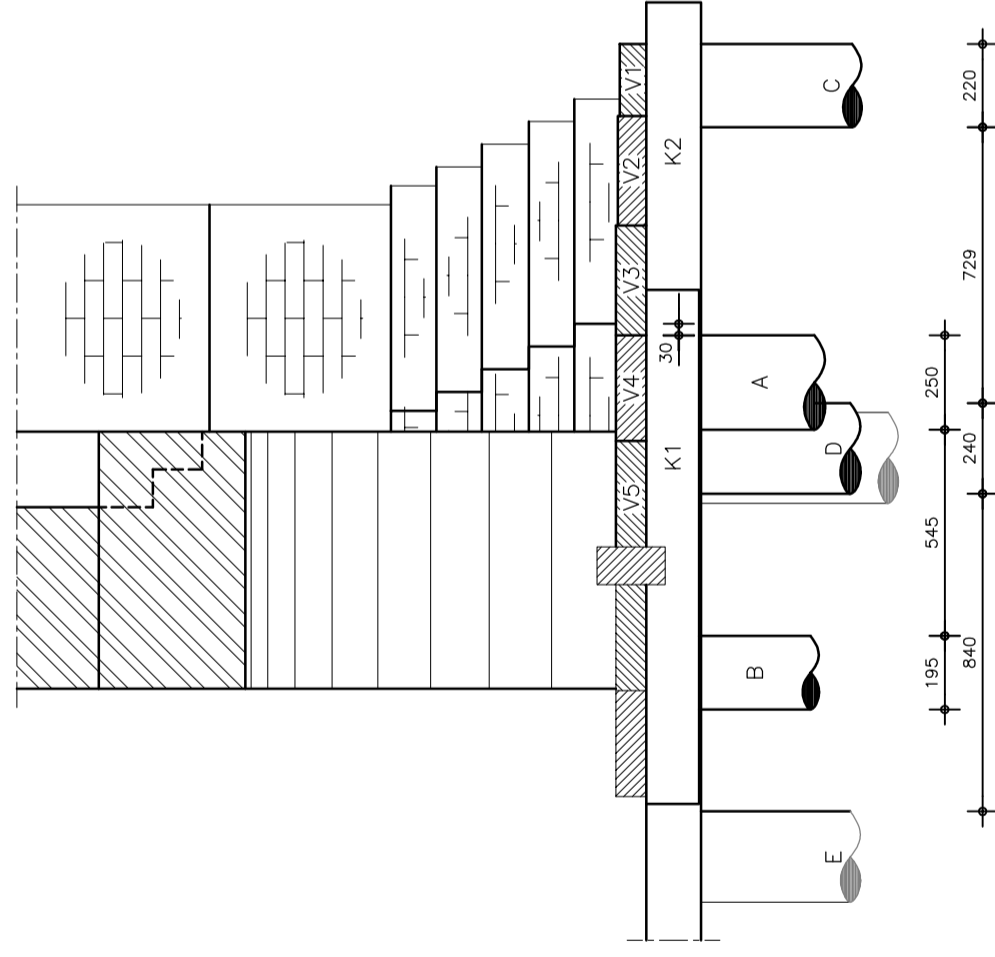
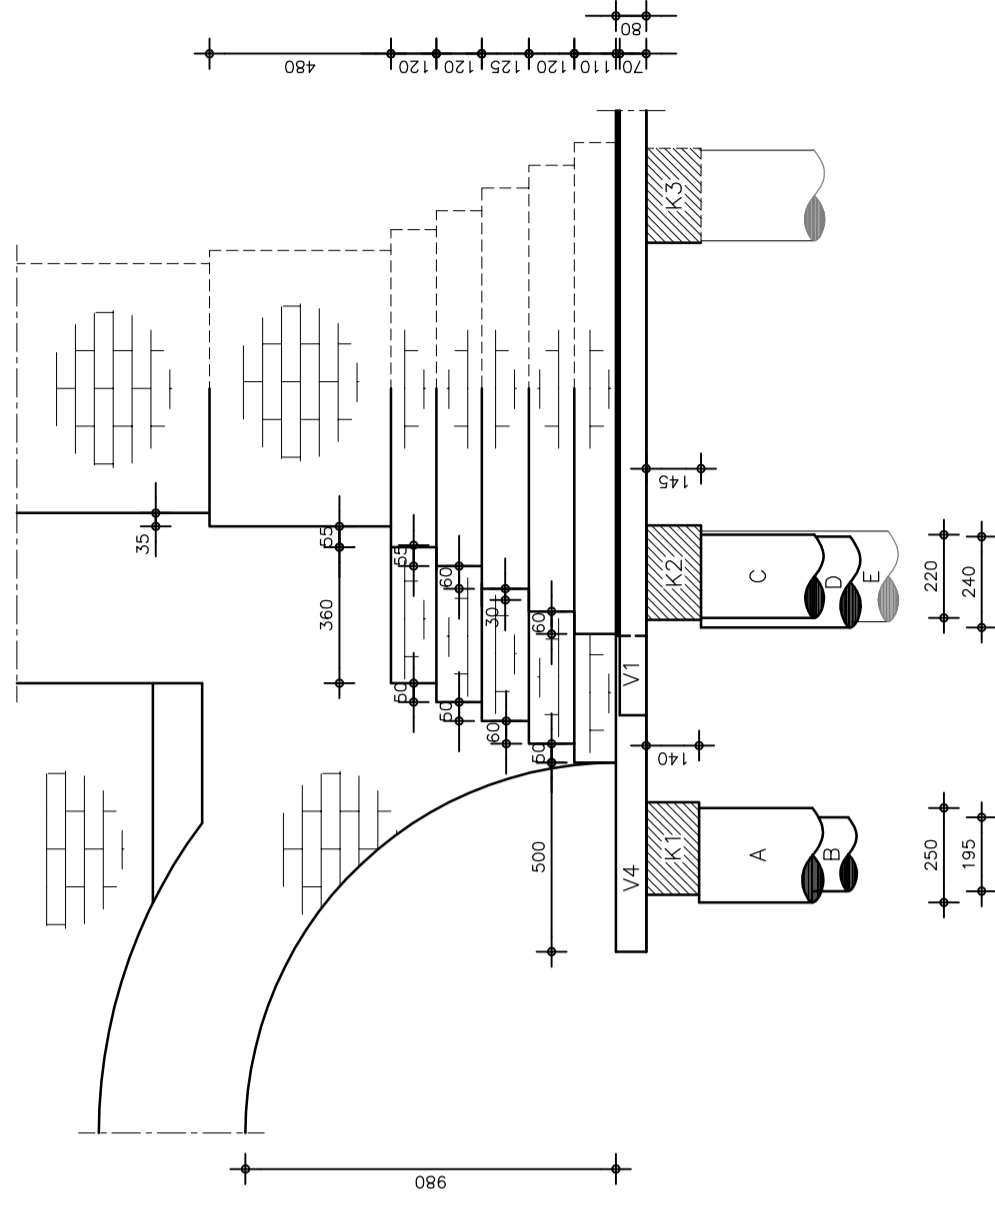
Resultaten funderingsinspectie

Er is aan de Noordgevel van de kerk ter plaatse van de tweede steunbeer vanaf de hoek een funderingsinspectie uitgevoerd. Bij de inspectie is een gemetselde fundering met een spaarboog op houten palen, kesp en vloerhout aangetroffen. In totaal zijn zes palen waargenomen waarvan er vier zijn geïnspecteerd. De paaldiameters van de palen zijn 195 mm, 220 mm, 240 mm en 250 mm. De restdiameters van de palen zijn 174 mm, 135 mm, 152 mm en 166 mm. Paal A staat volledig buiten het funderingsmetselwerk. Alle palen drukken in de kesp. Het funderingsmetselwerk is in matige staat. De voegen zijn zacht. De vier geïnspecteerde palen zijn beprikt en bemonsterd. Bij alle houtmonsters is grenenhout vastgesteld. Tevens is bij alle houtmonsters bacteriële aantasting vastgesteld.

Controleprikken op de kop van paal A= 40 & 40, paal B= 32 & 36, paal C= 36 & 33 en paal D= 32 & 28mm. Alle palen drukken in de kesp.

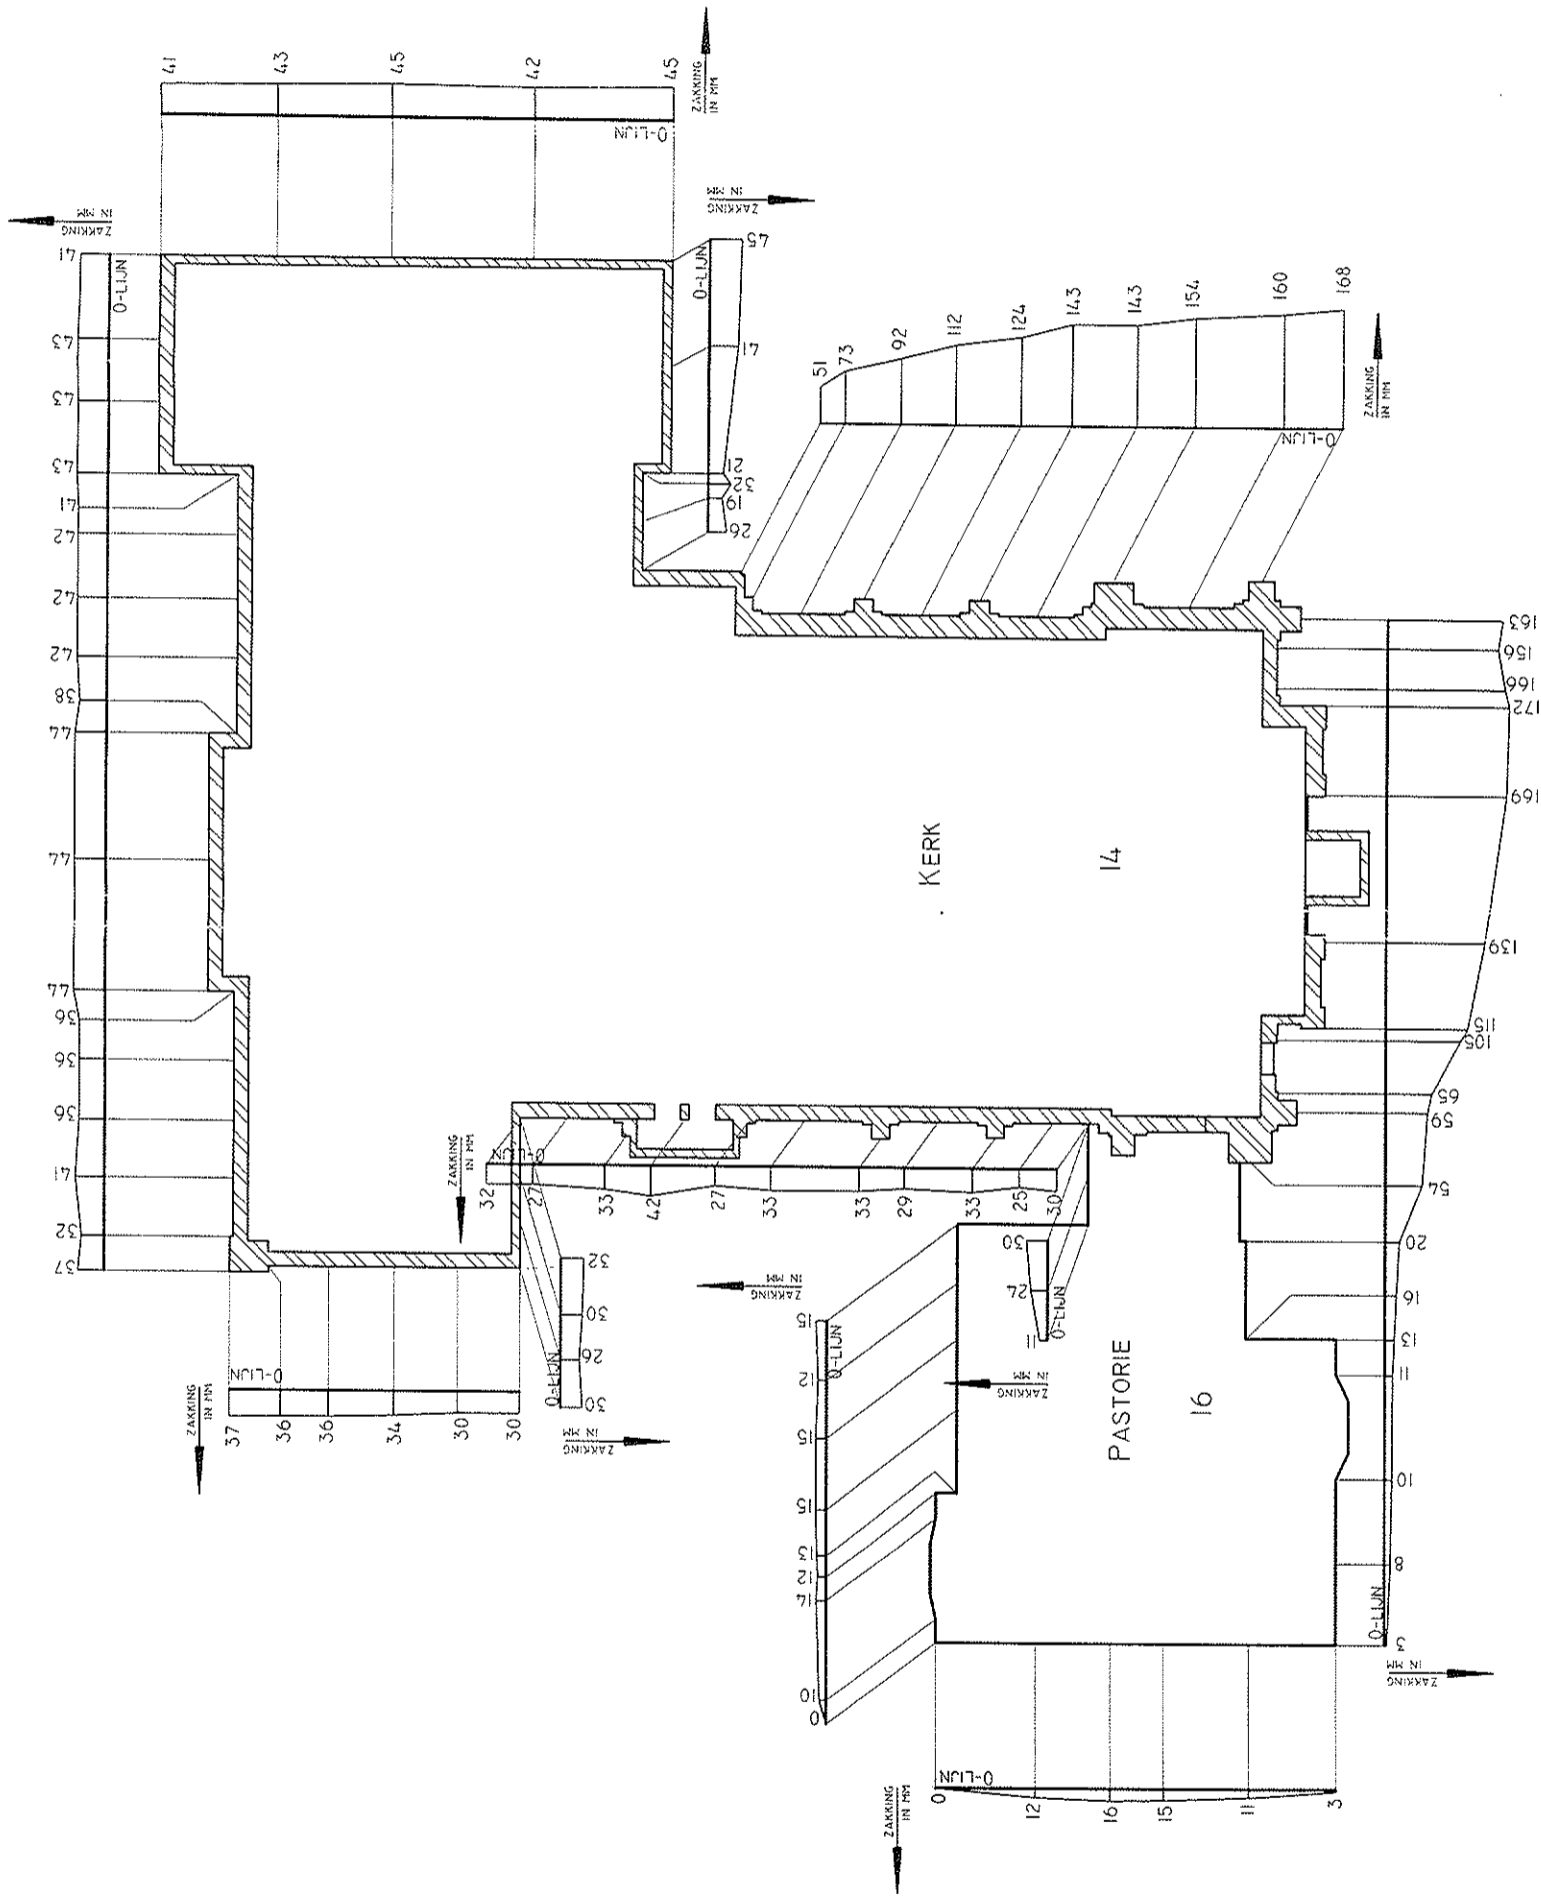
Lintvoegmeting

Het zakkingsverschil aan de voorgevel van de kerk aan de Schans (aan de oostzijde van het gebouw met de toren en ingangen) bedraagt 104 mm, hetgeen tot een hoekverdraaiing heeft geleid van 1 : 153, wat als redelijk kan worden beoordeeld. Het zakkingsverschil aan de rechter gevel van het oorspronkelijke pand (gezien vanaf de Schans) bedraagt 117 mm, hetgeen tot een hoekverdraaiing heeft geleid van 1 : 145, wat ook als redelijk kan worden beoordeeld. De grootste opgetreden rotatie is gemeten in de voorgevel ter plaatse van het linker portaal in de voorgevel. Het resultaat van de waterpassing is gepresenteerd op de tekening van de lintvoegwaterpassing (04md092-1) in bijlage I van dit rapport.

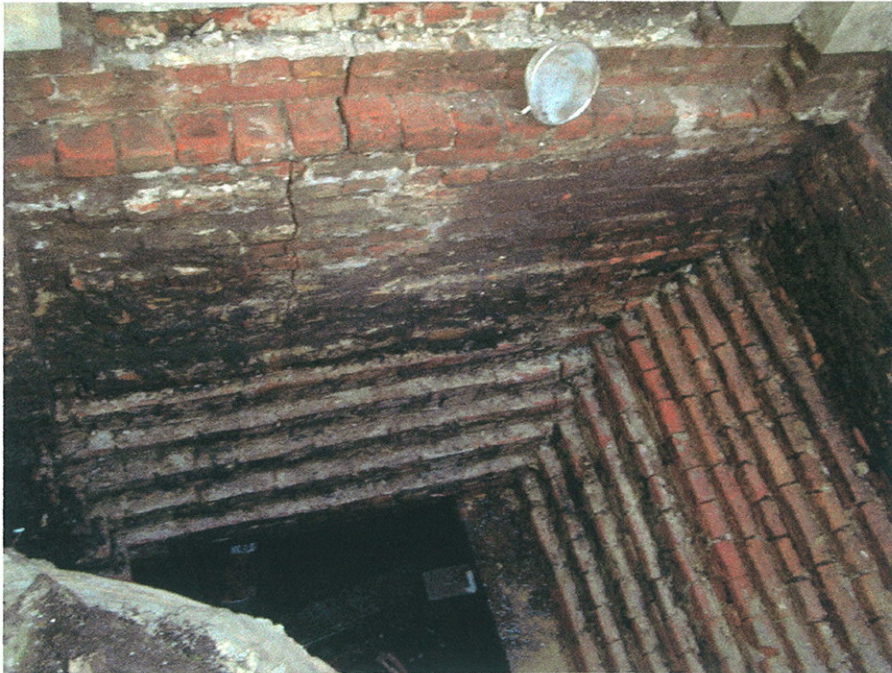
Foto 1: Overzicht van het put met gezicht naar het linker portaal.

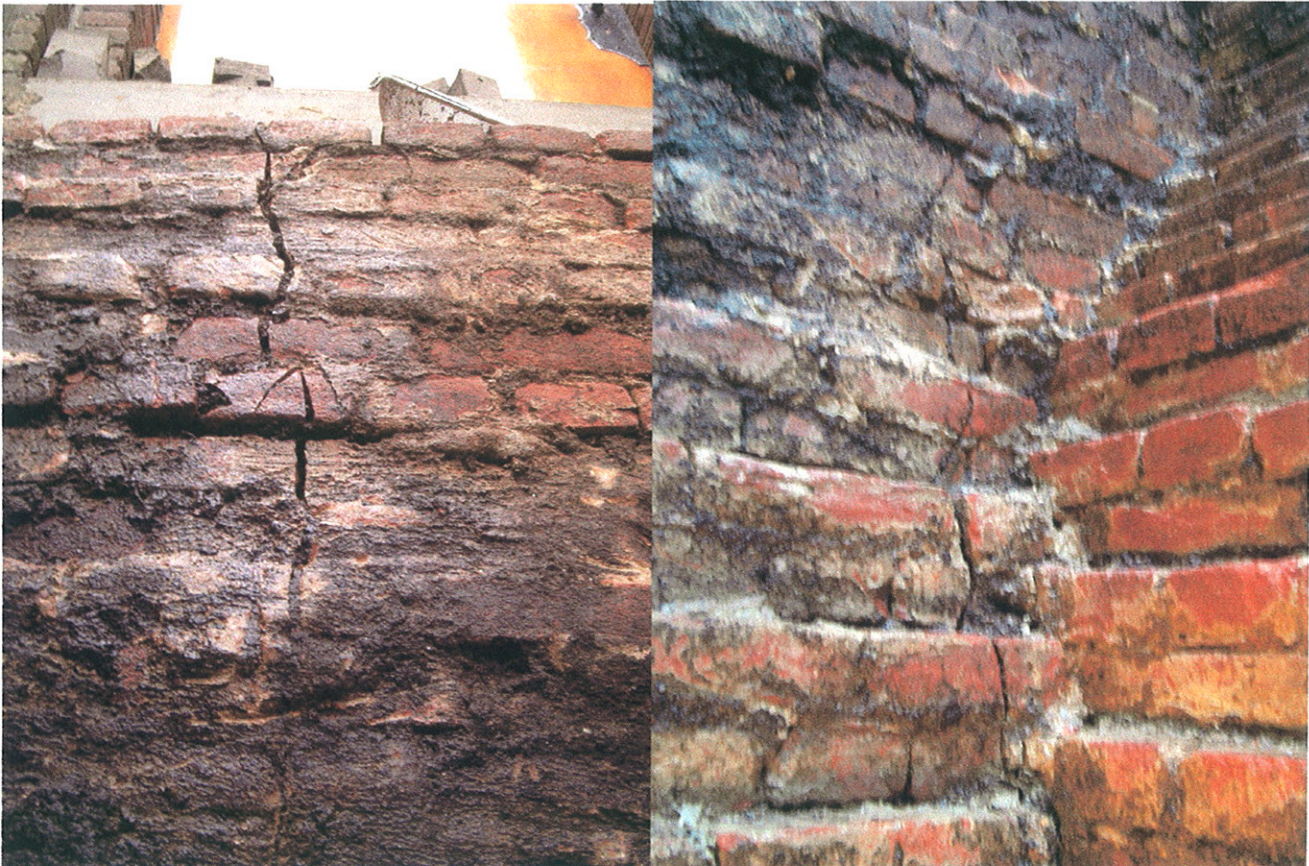
Foto's 2 en 3: Overzicht funderingsmetselwerk. Links een scheur die loopt vanaf onderkant funderingsmetselwerk tot de linker zijde van het portaal. Rechts een scheur die loopt van onderkant funderingsmetselwerk tot de rechter zijde van het portaal.

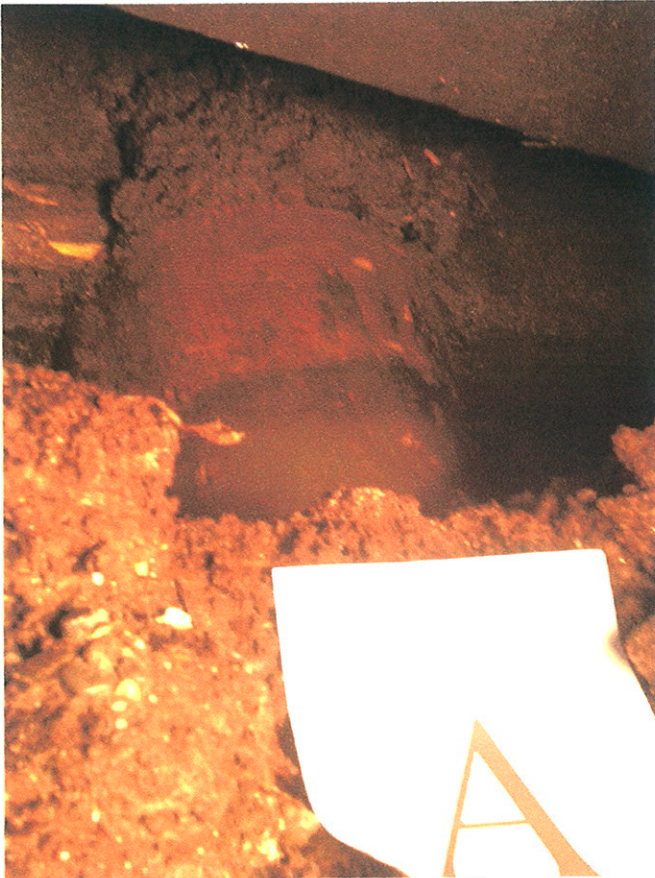
Foto 4: Paal A. Wat veen kleeft aan de paalkop.

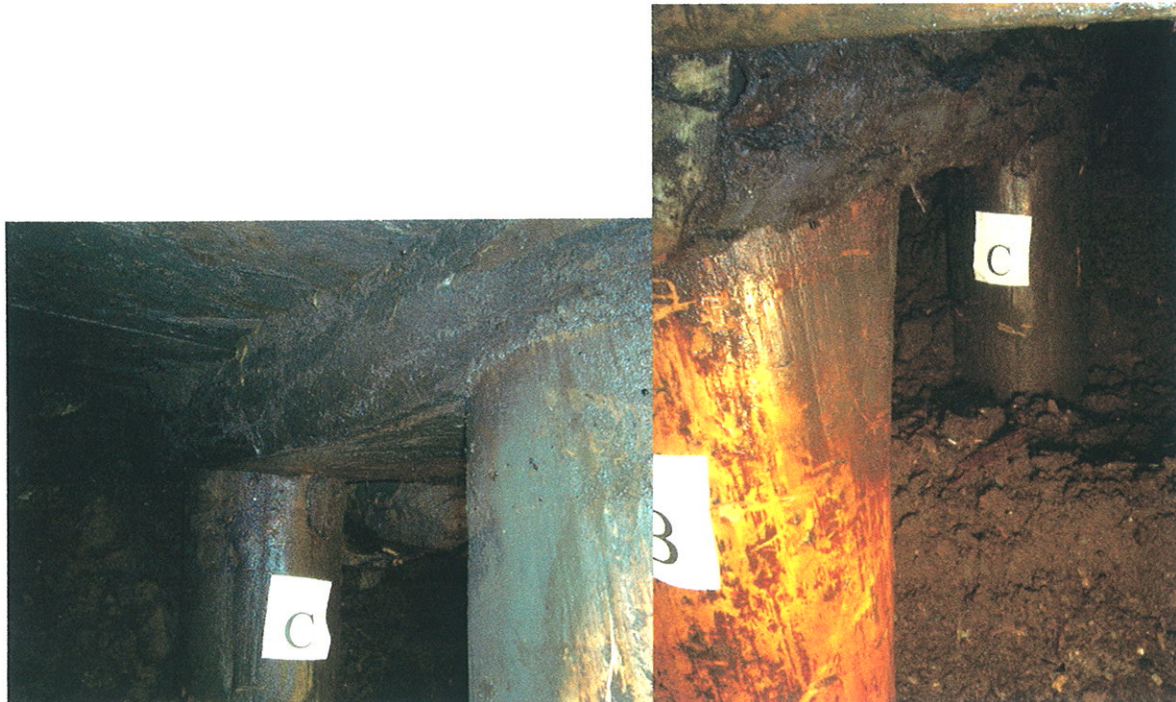
Foto's 5 en 6: Kesp K2 boven palen C en B gezien vanaf beide kanten.

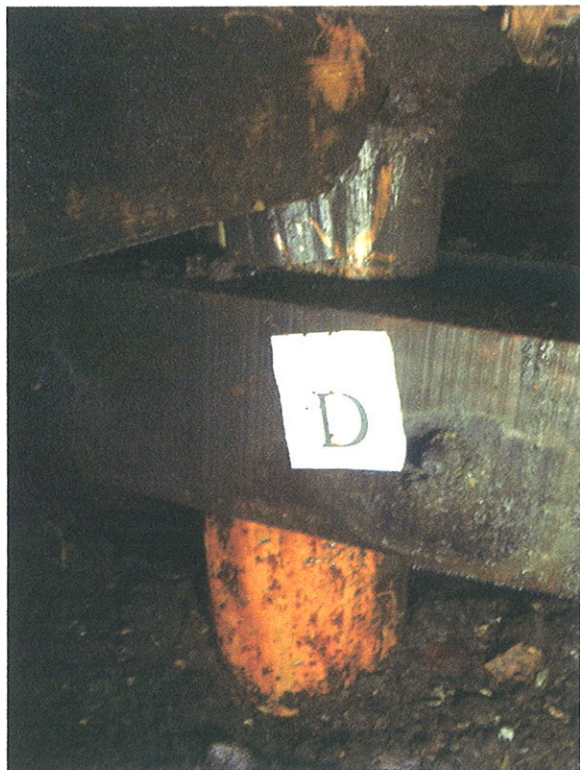
- De aangetroffen palen hebben kopdiameters van \varnothing 240 tot \varnothing 300 mm. De kespen hebben een dikte van 110 mm tot 150 mm en zijn in goede staat. Paal D onder kesp K3 is ca. 40 mm diep in de kesp gedrongen

Foto 7: Kesp K3 boven palen D. Het indringing van de paal kop in de kesp is duidelijk te zien. Het balk, B5, die langs de voorkant van het paal ligt maakt deel van de herstellende structuur welk in de jaren 1960 aangebracht is.

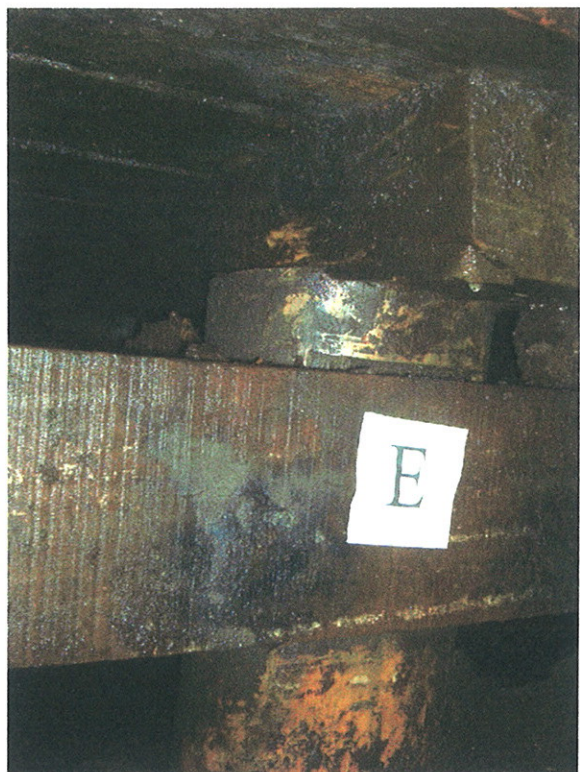
Foto 8: Paal E met kesp K4. Het balk, B5, die langs de voorkant van het paal ligt maakt deel van de herstellende structuur welk in de jaren 1960 aangebracht is.
