ST. JAN DE DOPER UITHOORN

DATUM
11-08-2010

BUREAU DELFGOU
ARCHITECTUUR EN MONUMENTENADVIES

Bouwkundige opname

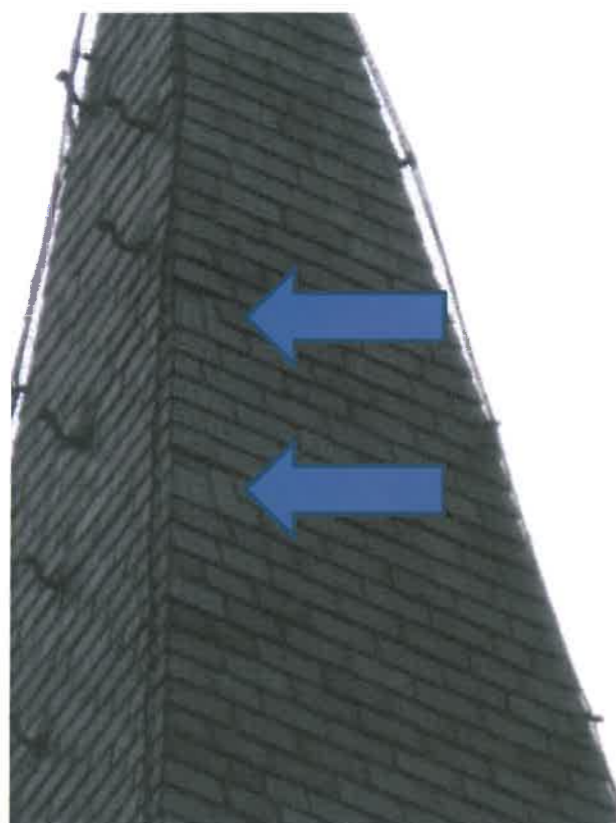
Foto 9
Weggefallen leien van de toren.

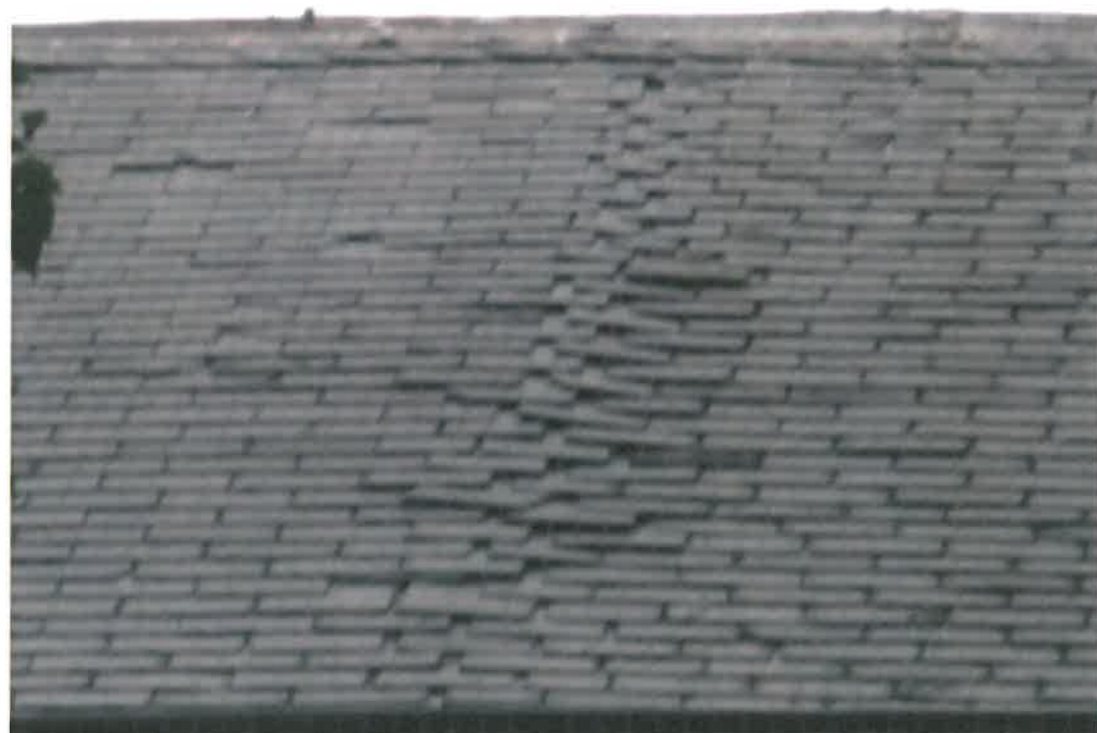
Foto 10
Slechte leibedekking t.p.v. het nieuwe koor. Plaatselijk zijn leien weggefallen.

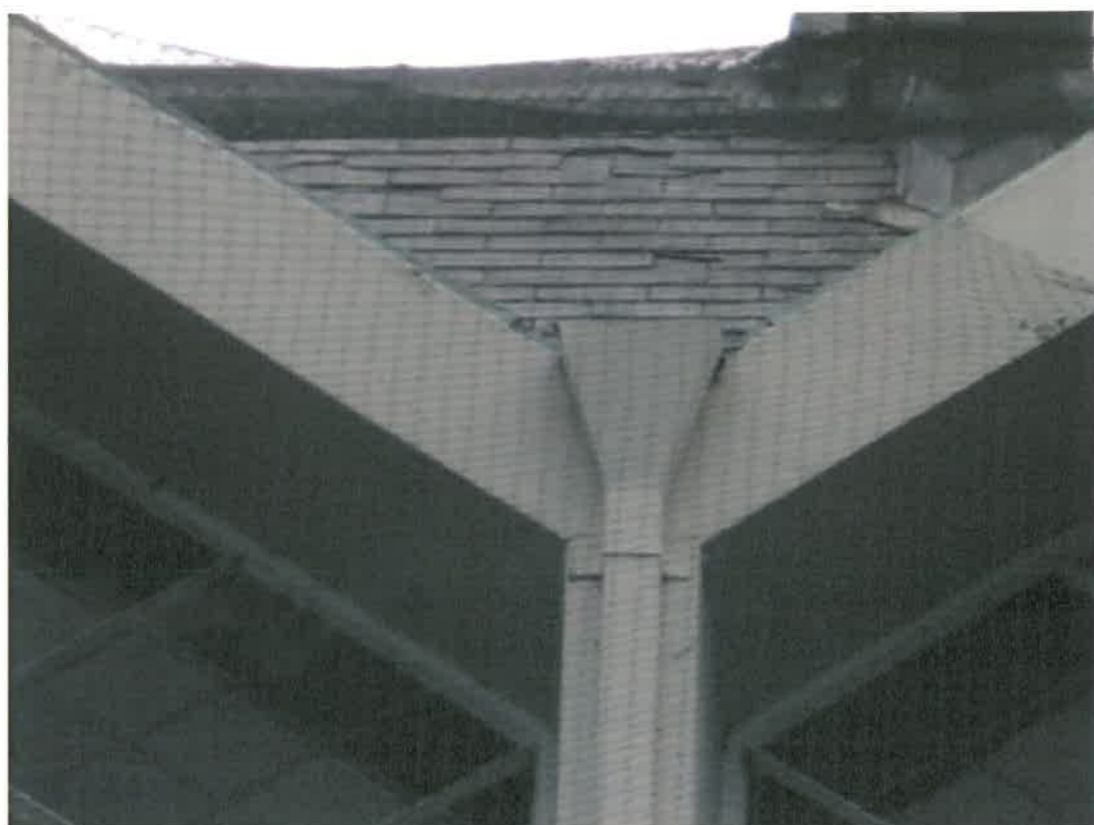
Foto 12
Diverse gebroken en weggevallen leien onder de dakruiter.

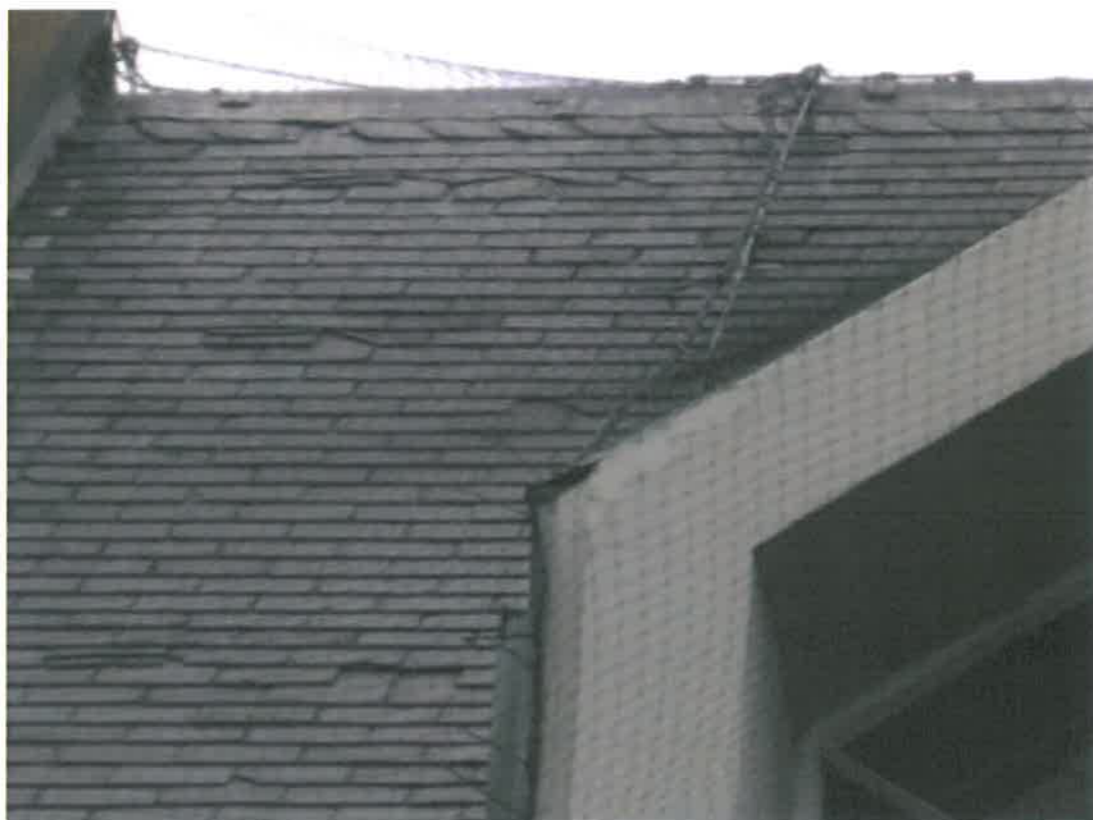
Foto 13
Op diverse plaatsen weggevallen leien.

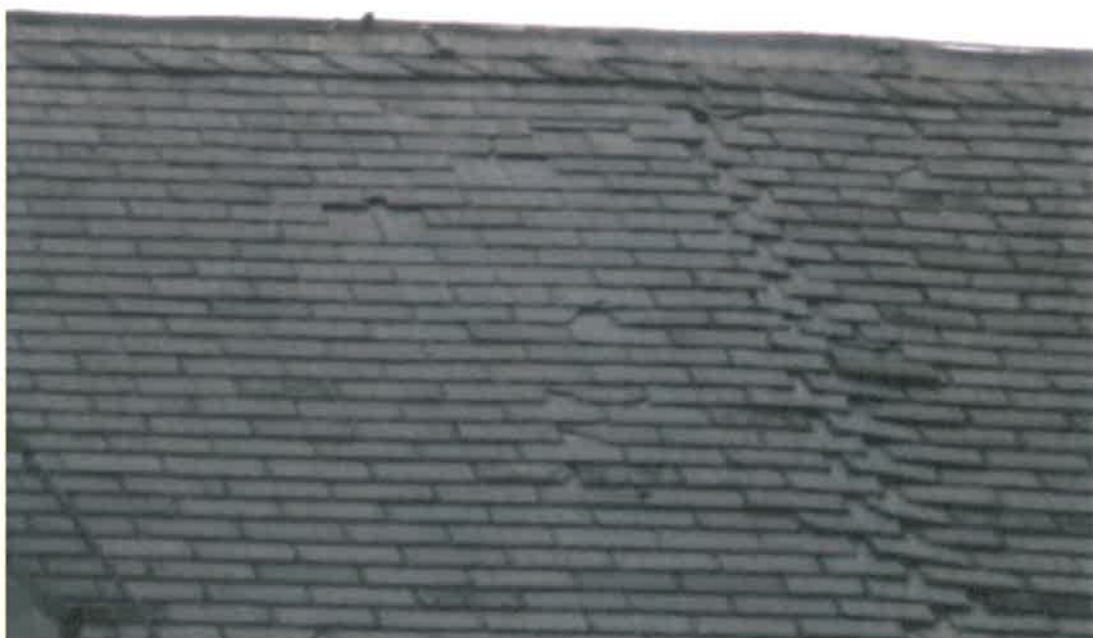
Foto 14
Slechte leibedekking t.p.v. de overgang schip nieuwe koor. Verspreid diverse weggevallen leien.

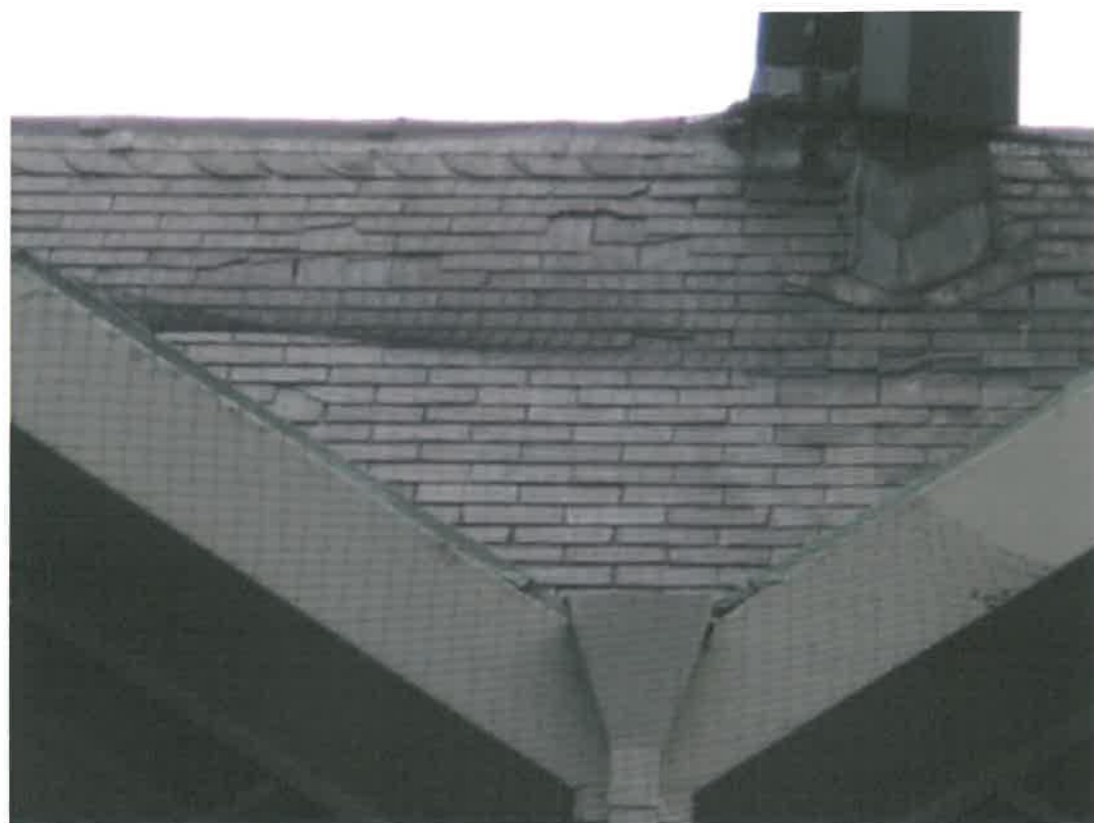
Foto 15
Diverse beschadigde en weggevallen leien onder de dakruiter.

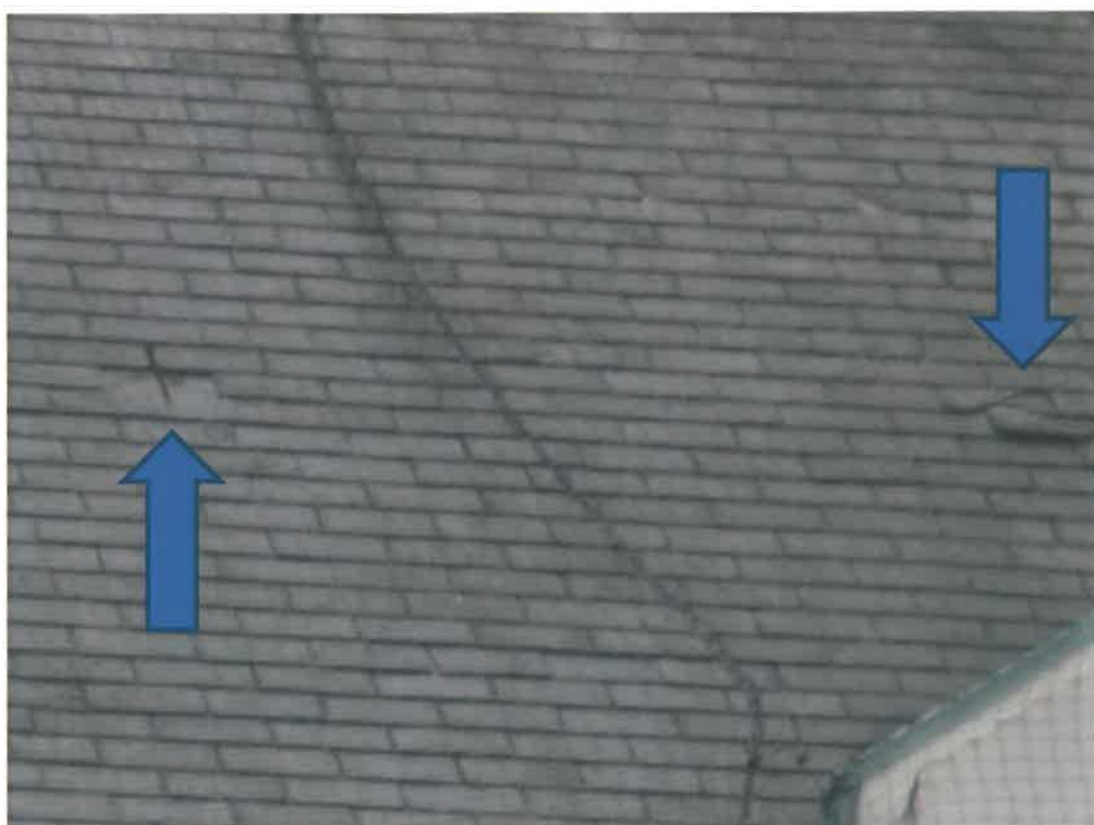
Foto 16
Plaatselijk weggevallen en/of beschadigde leien.

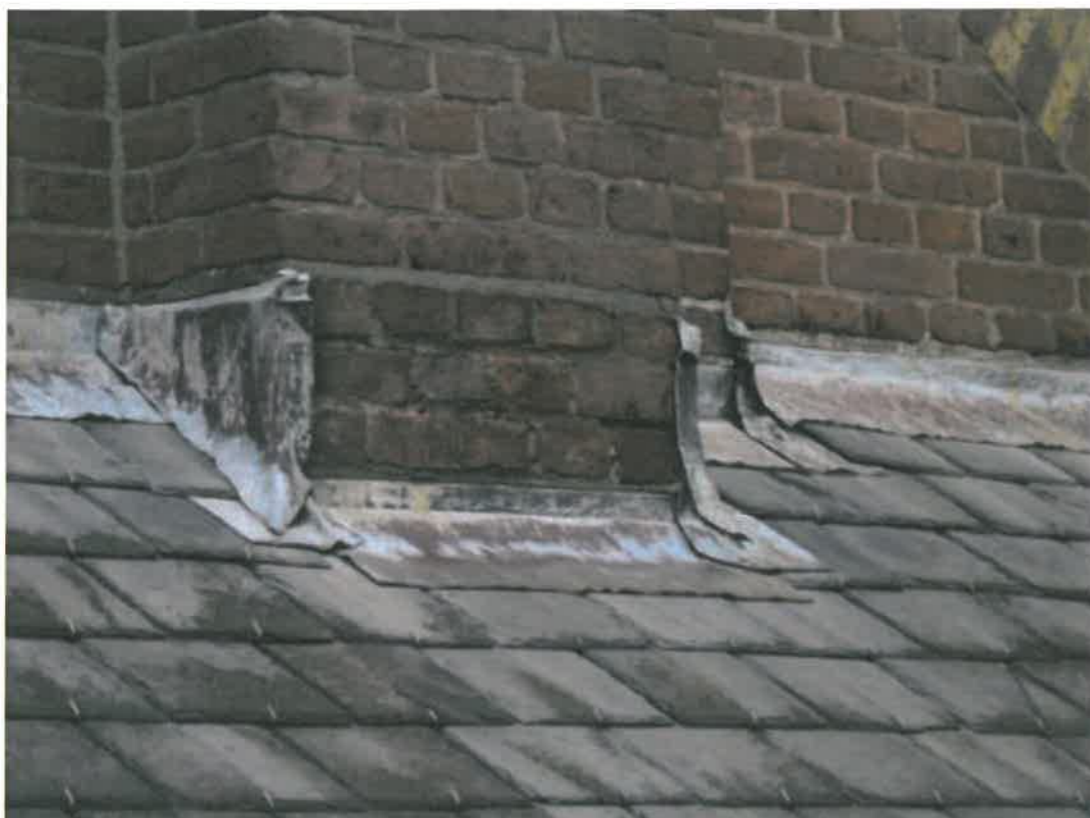
De loodaansluitingen zijn gescheurd, zitten los en/of zijn plaatselijk niet meer aanwezig.

Foto 21
Matig muurlood boven de leien.

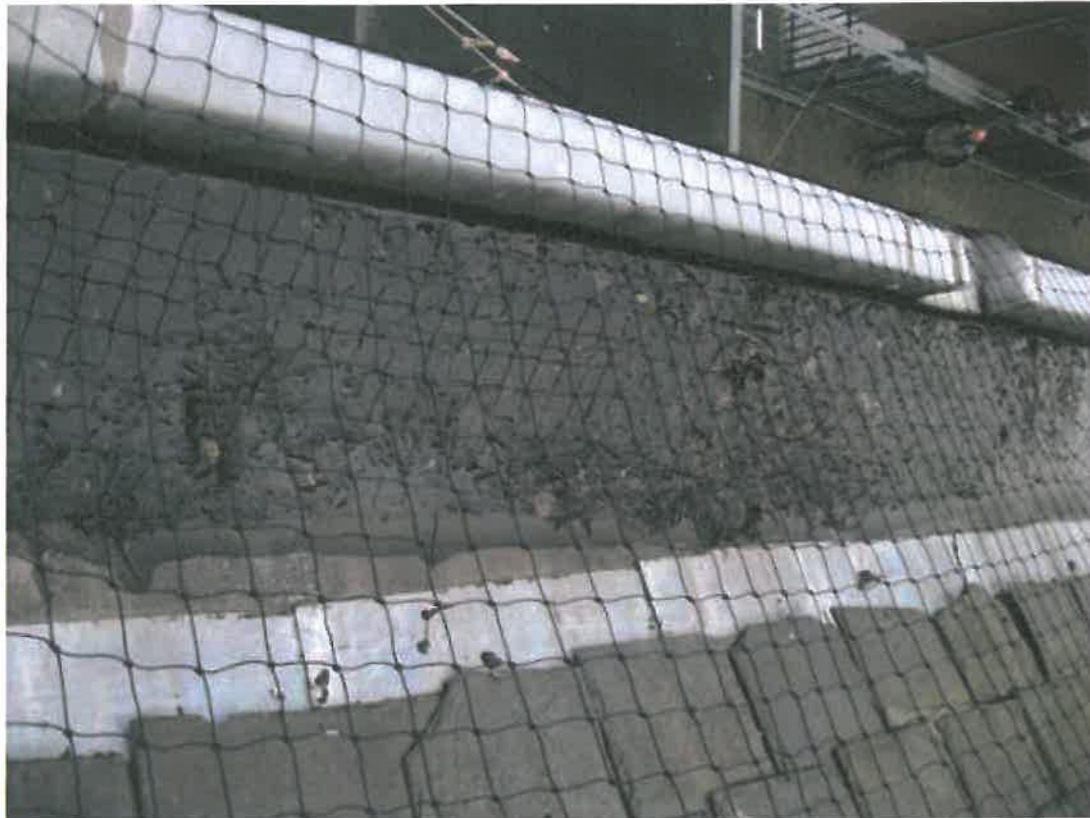
De zinkbekleding van de dakgoten is over het algemeen slecht. De goten zijn niet meer waterdicht. Dit is zeer nadelig voor het onderliggende hout- en metselwerk. Het zink van de goten zou op zo kort mogelijke termijn vervangen moeten worden om verdergaande schade aan de onderliggende constructies te voorkomen.

Foto 23
Slechte zinken dakgoot.

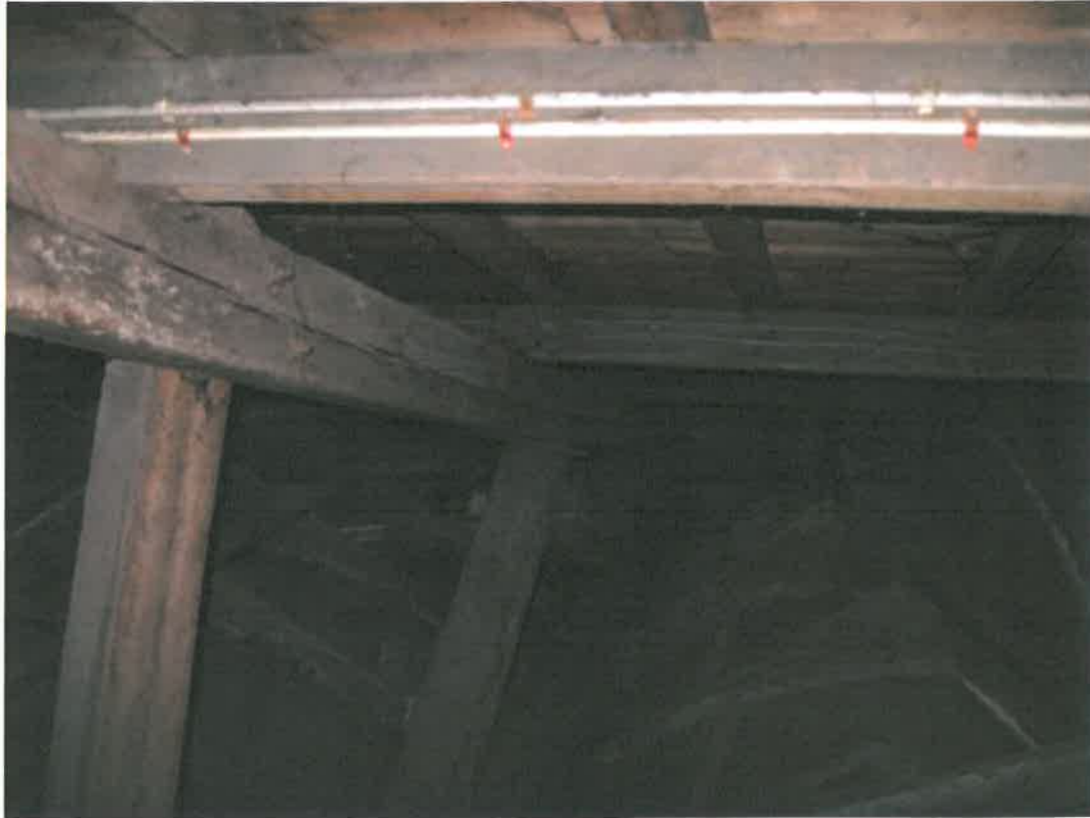
Foto 45
De spanten van het schip buigen sterk door.

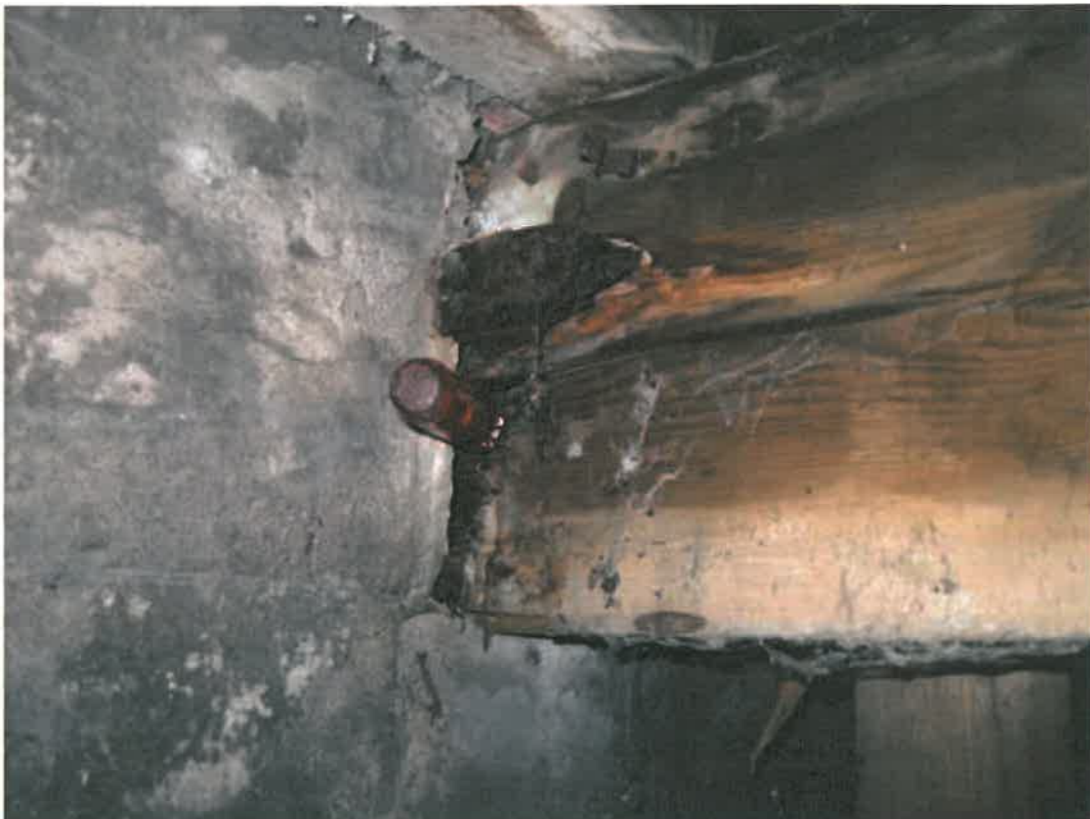
Foto 46
Door houtrot aangetaste balk in de toren.

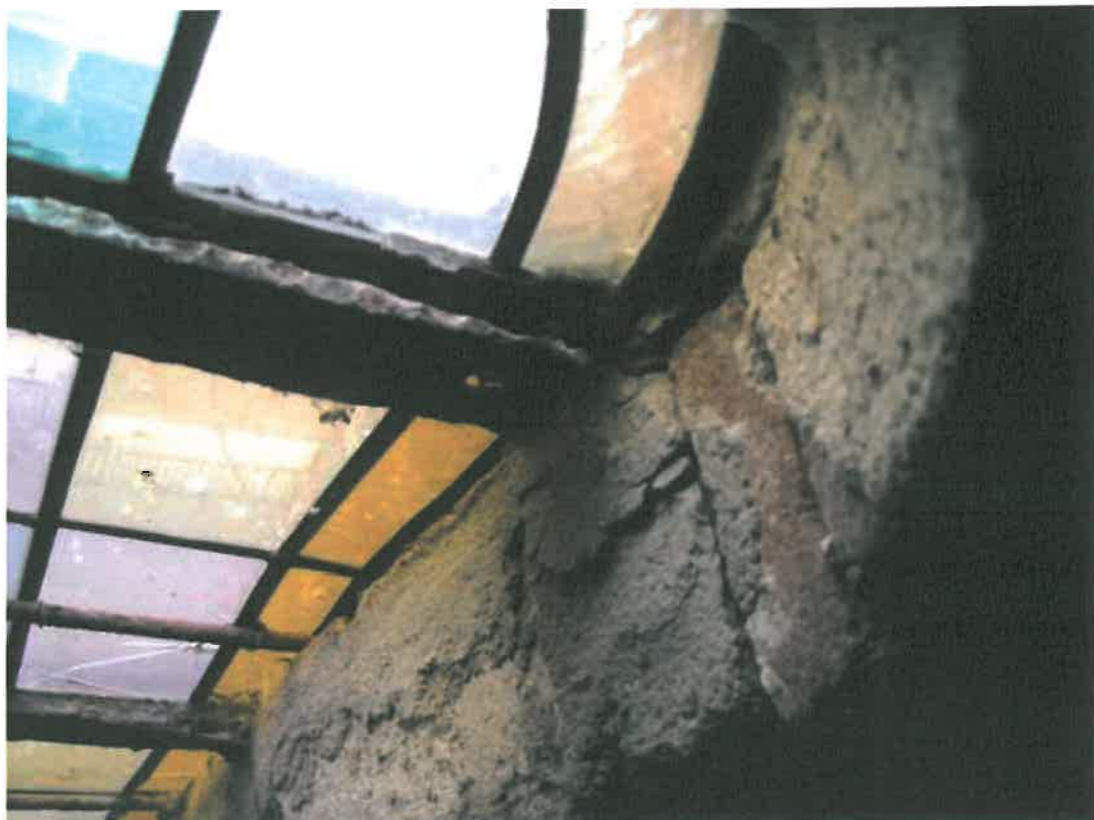
Foto 49
Slecht brugijzer van een glas in loodraam van de toren.

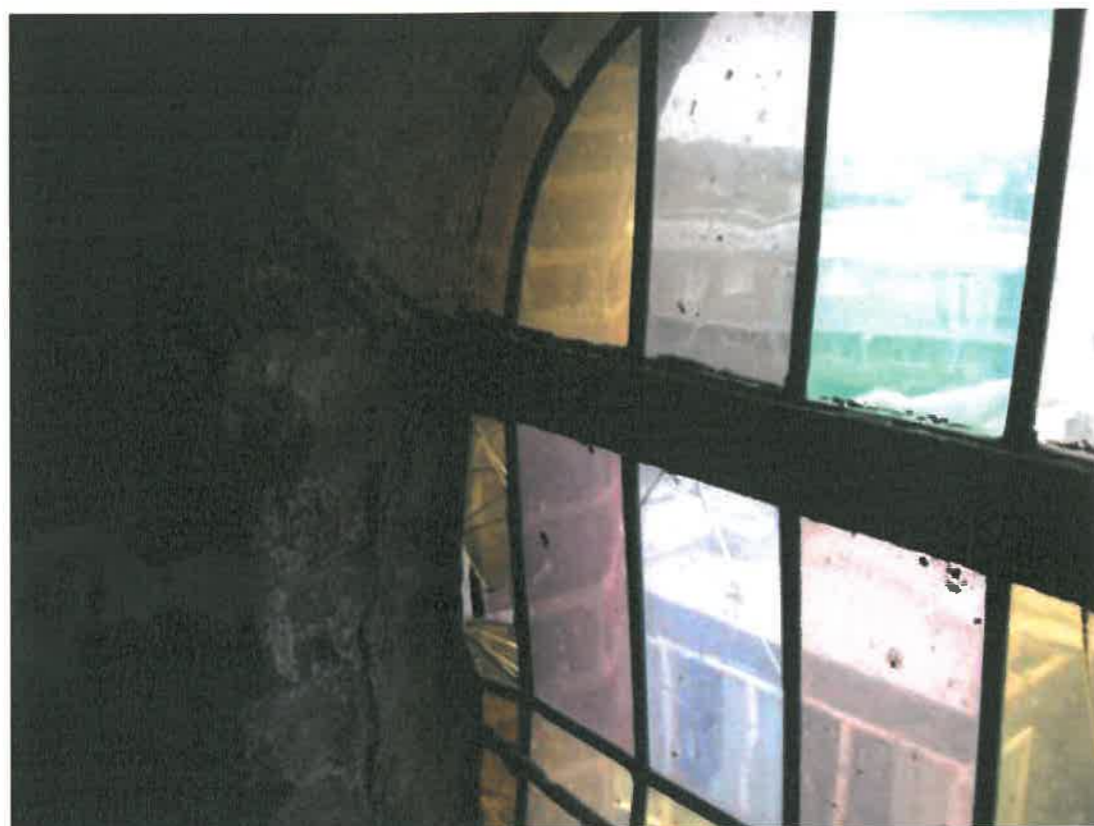
Foto 50
Slecht glas in loodraam in de toren.

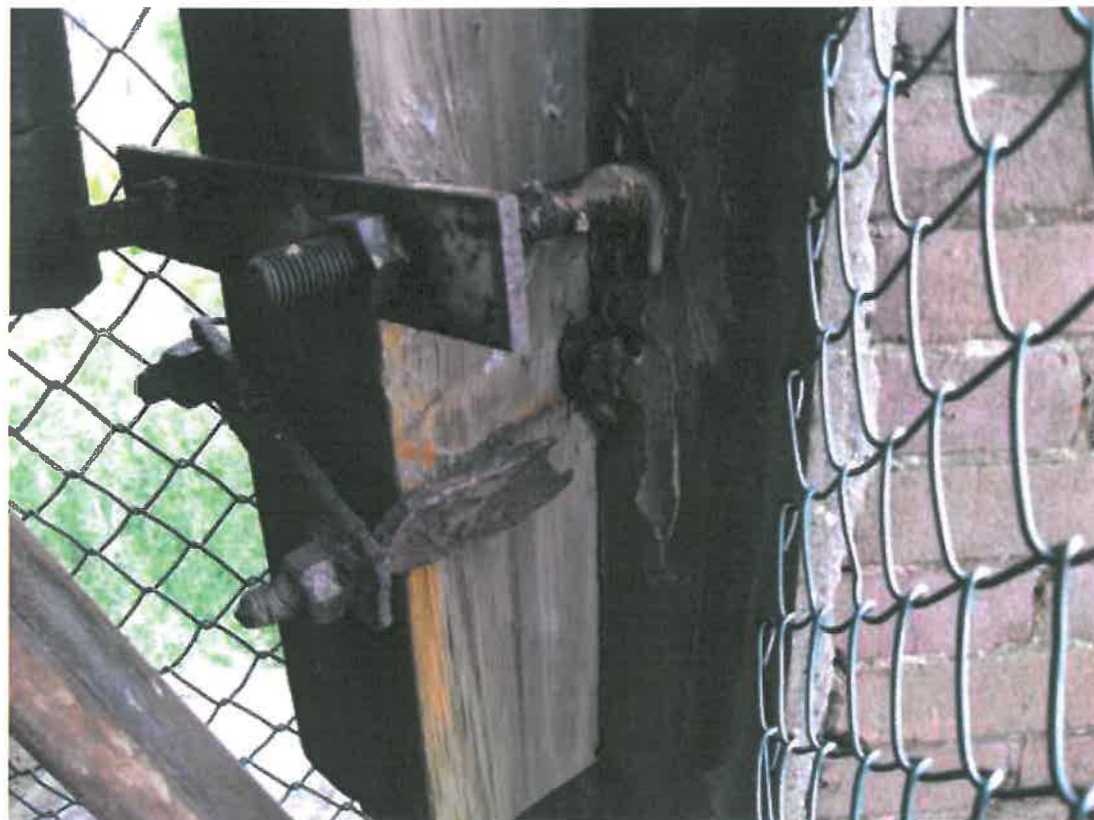
De gevelankers, ringankers, ankers t.b.v. de houtconstructie van de torenspits, balkankers zijn slecht tot zeer slecht. De ankers zijn ernstig door corrosie aangetast. Door het ernstig corroderen van de ankers ontstaat schade aan het metselwerk. Plaatselijk zijn een aantal ankers geheel doorgecorrodeerd.

Foto 63
Afgebroken verankering in de toren.

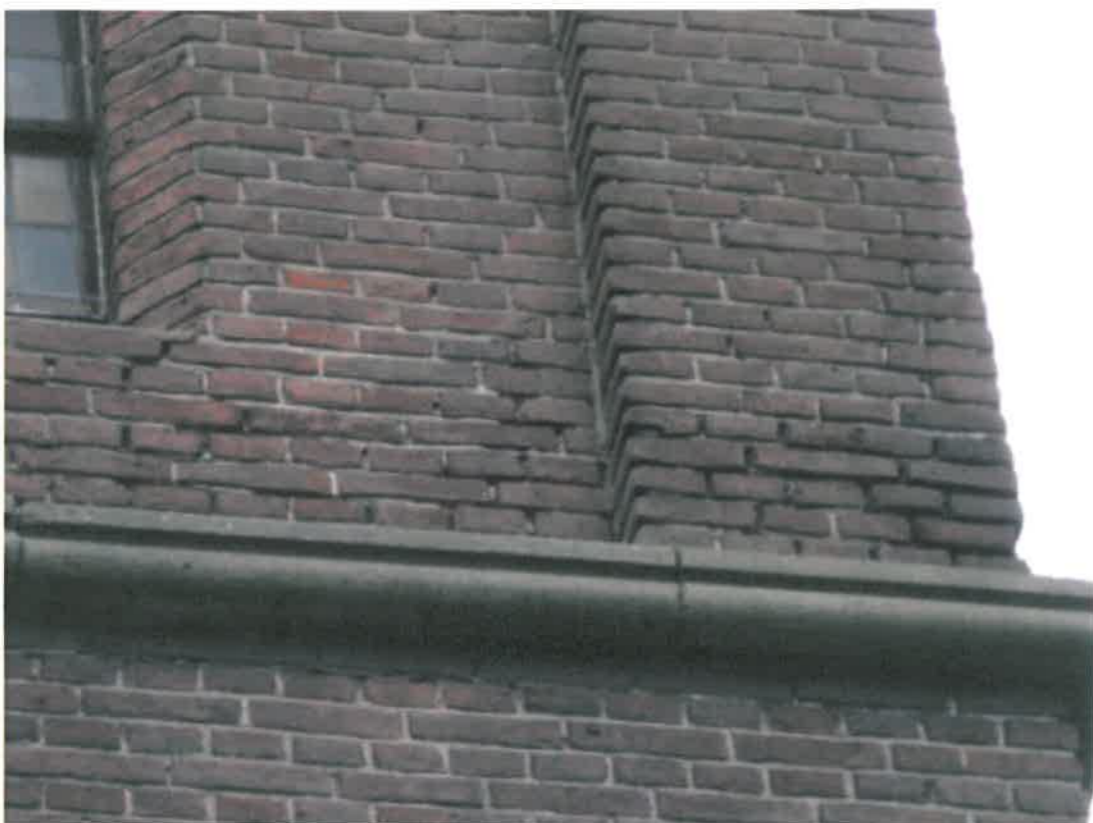
Foto 66
Slecht voegwerk toren.

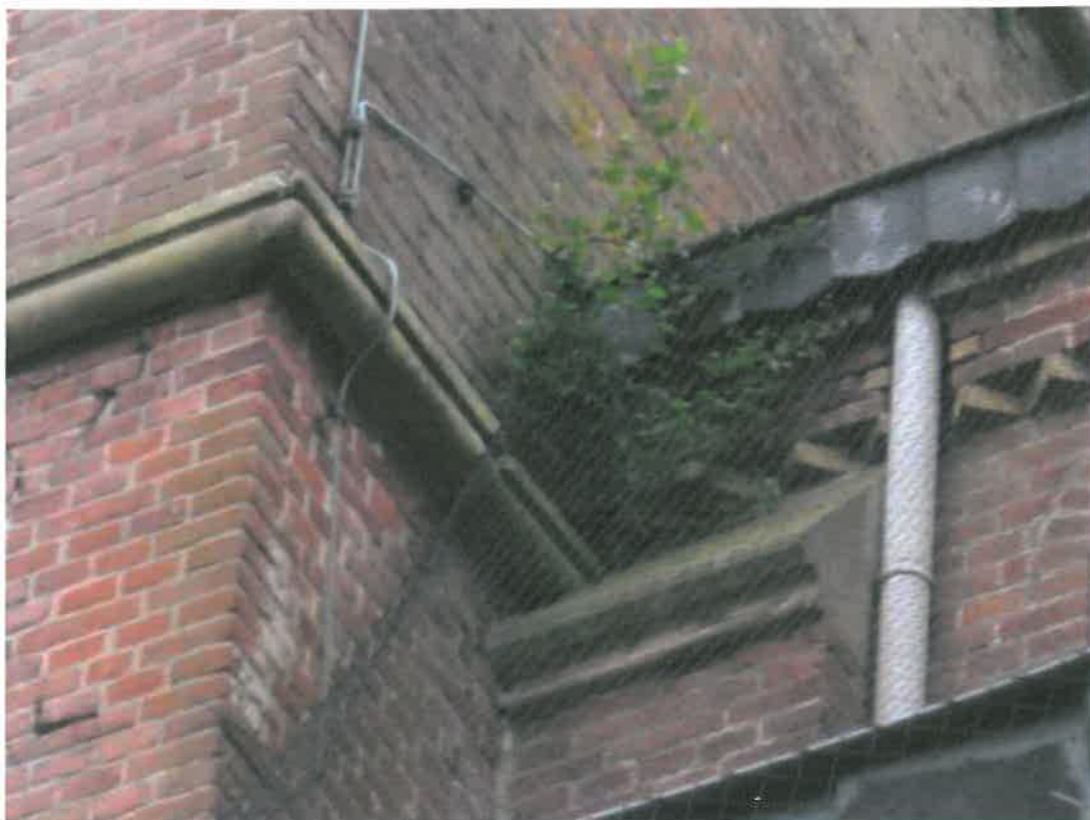
Foto 77
Een boom groeit in het metselwerk van de toren.

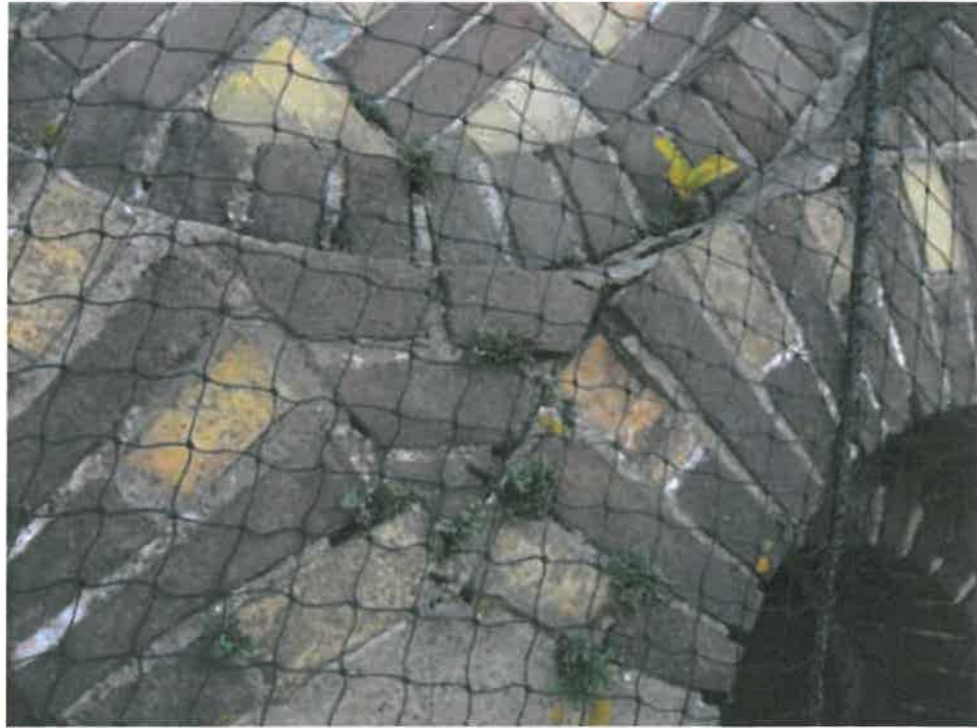
Foto 79
Slecht voegwerk en plaatselijk een beschadigde steen.

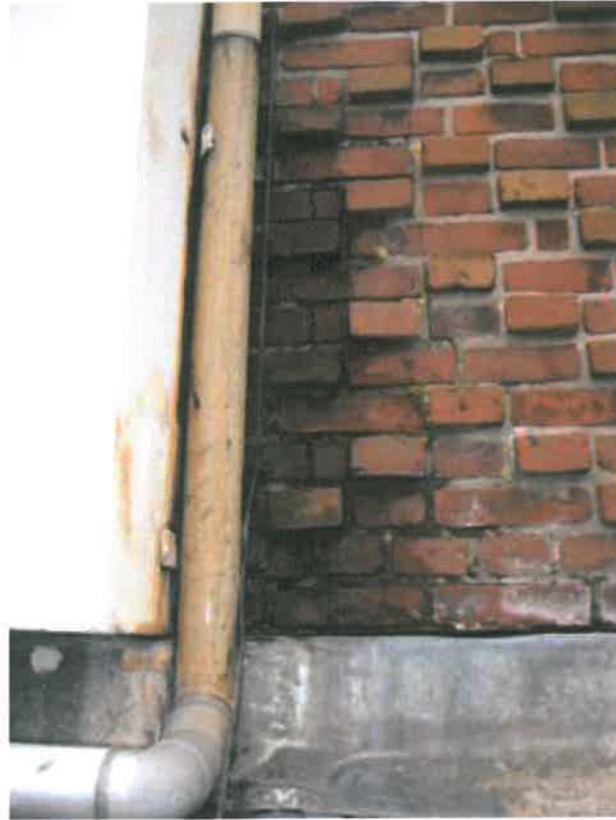
Foto 93
Nat muurwerk a.g.v. lekkage van de hemelwaterafvoer.

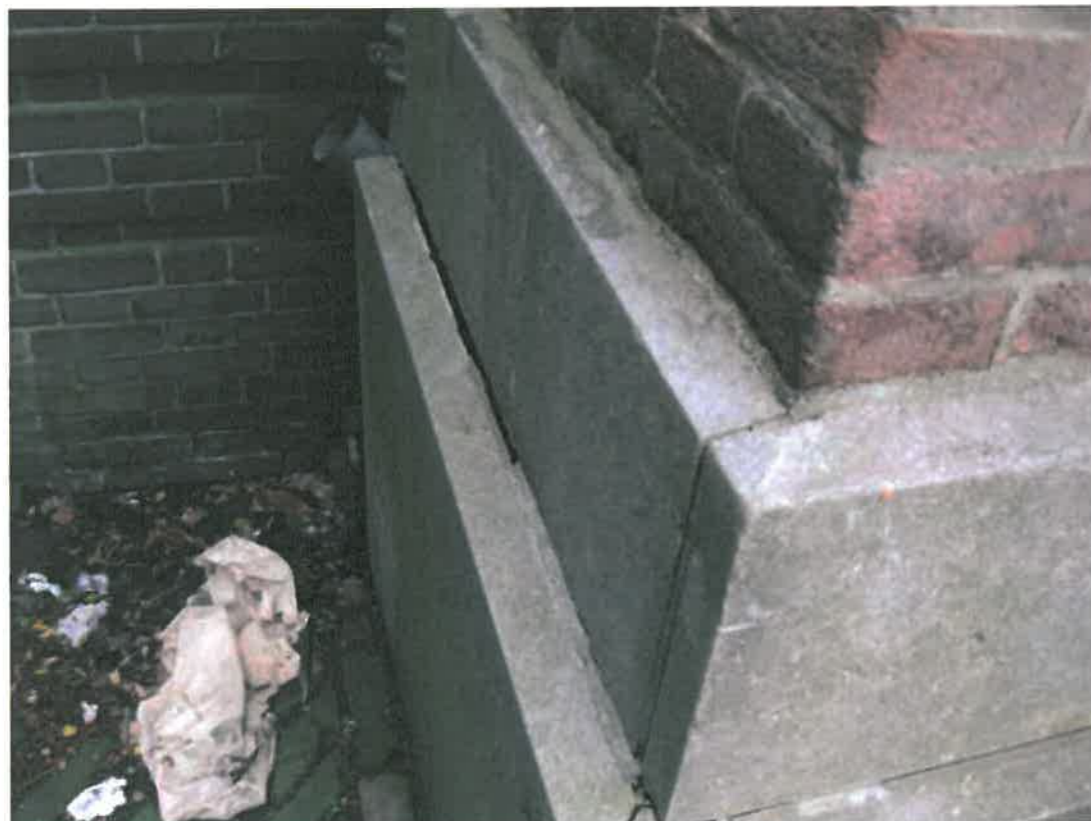
Foto 96
Los geraakte hardstenen plint.

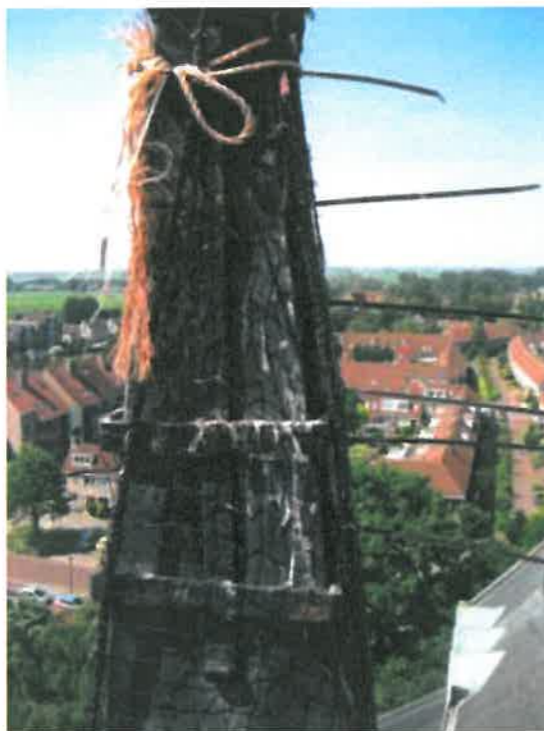
Foto 106
Het ijzerwerk van de kruizen is slecht.

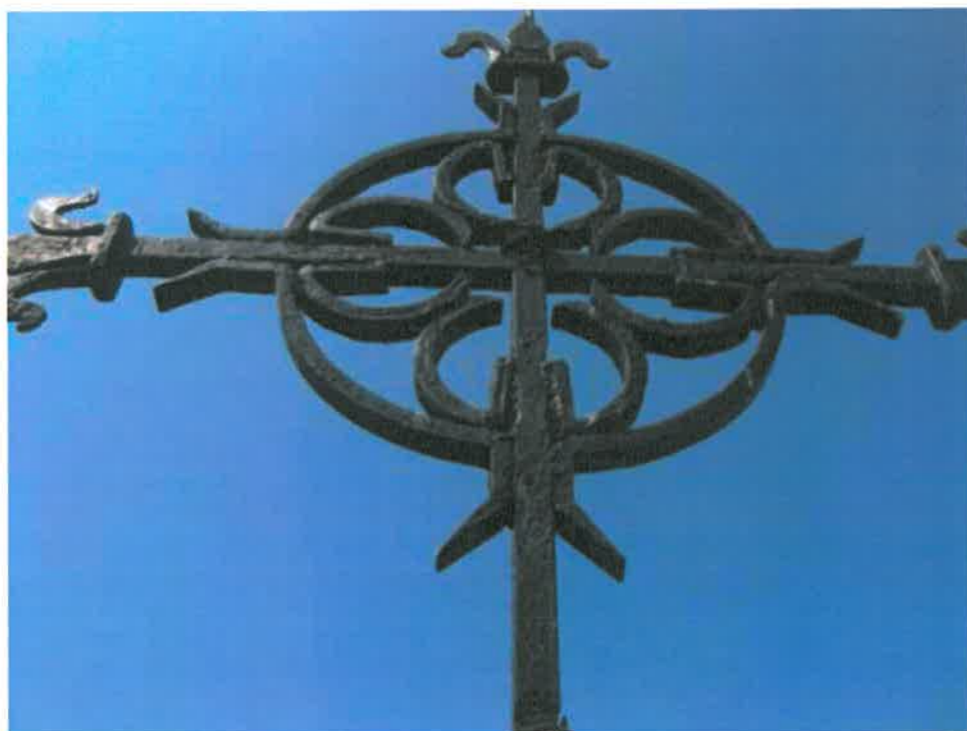
Foto 108
Ernstig gecorrodeerd kruis.

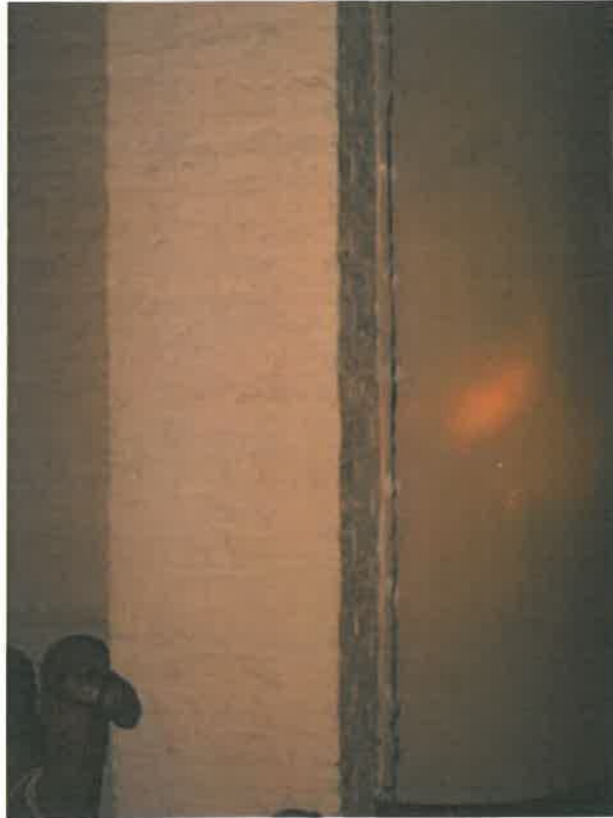
Foto 124
Scheur langs het plafond t.p.v. het nieuwe koor.

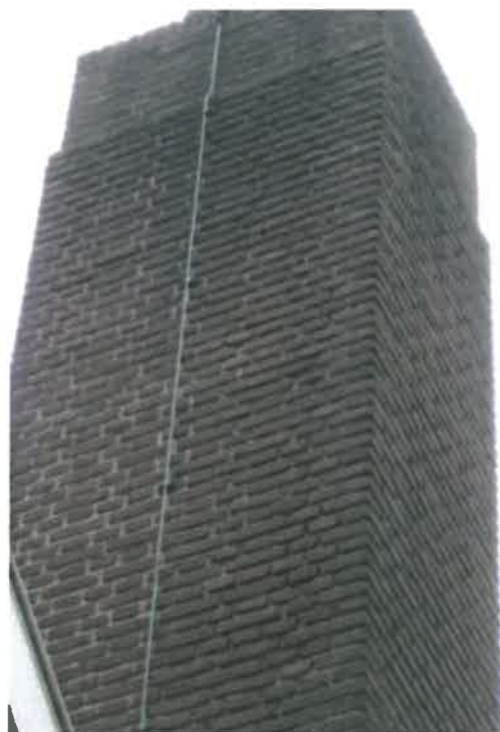
Foto 133
Slecht voegwerk van de schoorsteen op de lage aanbouw.

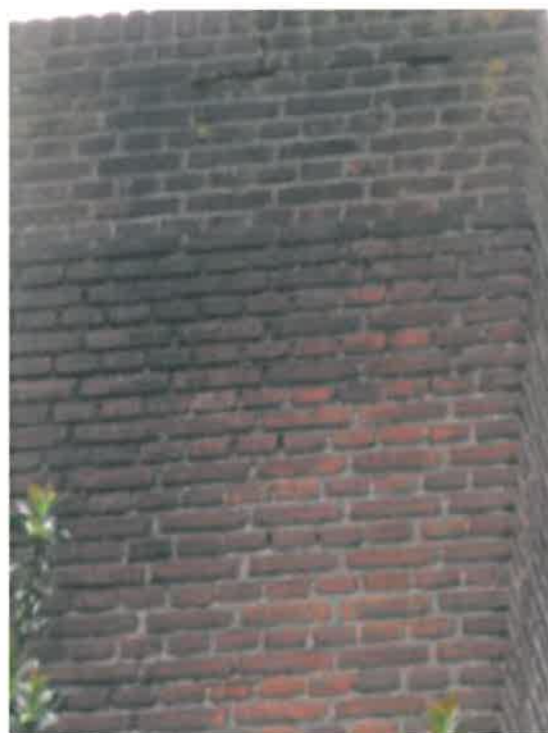
Foto 134
De kop van de schoorsteen is gescheurd. Slecht voegwerk.
