Funderingsonderzoek Schans 16 Uithoorn

Projecttitel : Funderingsonderzoek
Schans 16 Uithoorn

Kenmerk : FO78, RAP20120105

Datum : 5 januari 2012

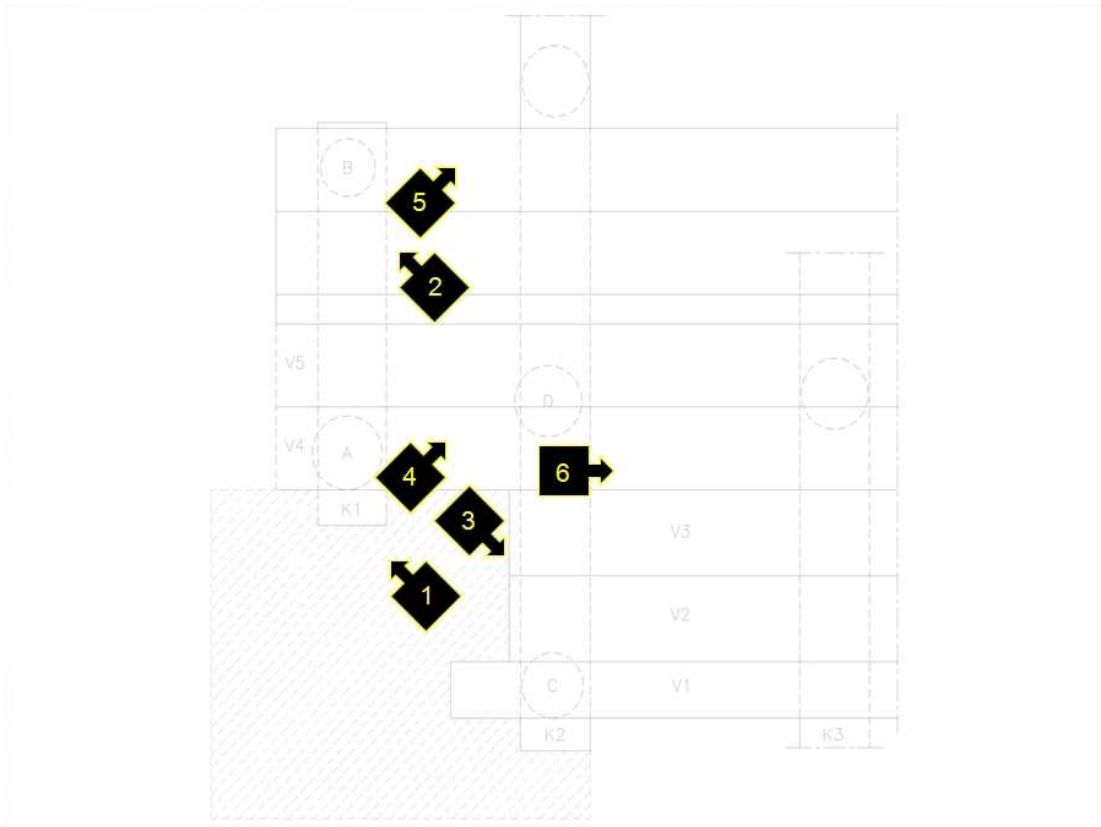
Overzicht inspectiegat

Er is aan de Noordgevel van de kerk ter plaatse van de tweede steunbeer vanaf de hoek een funderingsinspectie uitgevoerd. Bij de inspectie is een gemetselde fundering met een spaarboog op houten palen, kesp en vloerhout aangetroffen. In totaal zijn zes palen waargenomen waarvan er vier zijn geïnspecteerd. De paaldiameters van de palen zijn 195 mm, 220 mm, 240 mm en 250 mm. De restdiameters van de palen zijn 174 mm, 135 mm, 152 mm en 166 mm. Paal A staat volledig buiten het funderingsmetselwerk. Alle palen drukken in de kesp. Het funderingsmetselwerk is in matige staat. De voegen zijn zacht. De vier geïnspecteerde palen zijn beprikt en bemonsterd. Bij alle houtmonsters is grenenhout vastgesteld. Tevens is bij alle houtmonsters bacteriële aantasting vastgesteld.
