ST. JAN DE DOPER UITHOORN

DATUM
11-08-2010

BUREAU DELFGOU
ARCHITECTUUR EN MONUMENTENADVIES

Bouwkundige opname

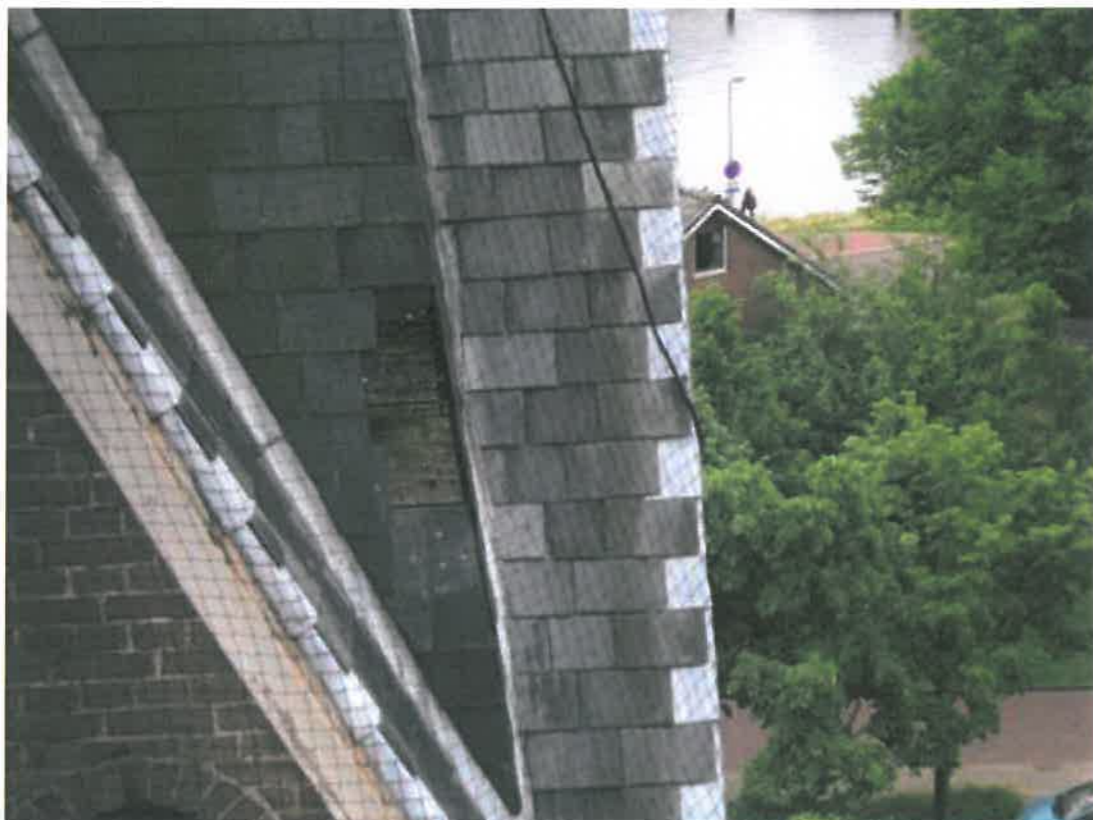
Foto 5

Van de torens zijn op diverse plaatsen leien weggevallen.

Het lei- en loodwerk van de daken van de kerk (schip en zijbeuken) en torens zou op kort mogelijke termijn vervangen moeten worden om verdergaande schade, aan het onderliggende dakbeschothoutconstructie van de kap, te voorkomen.

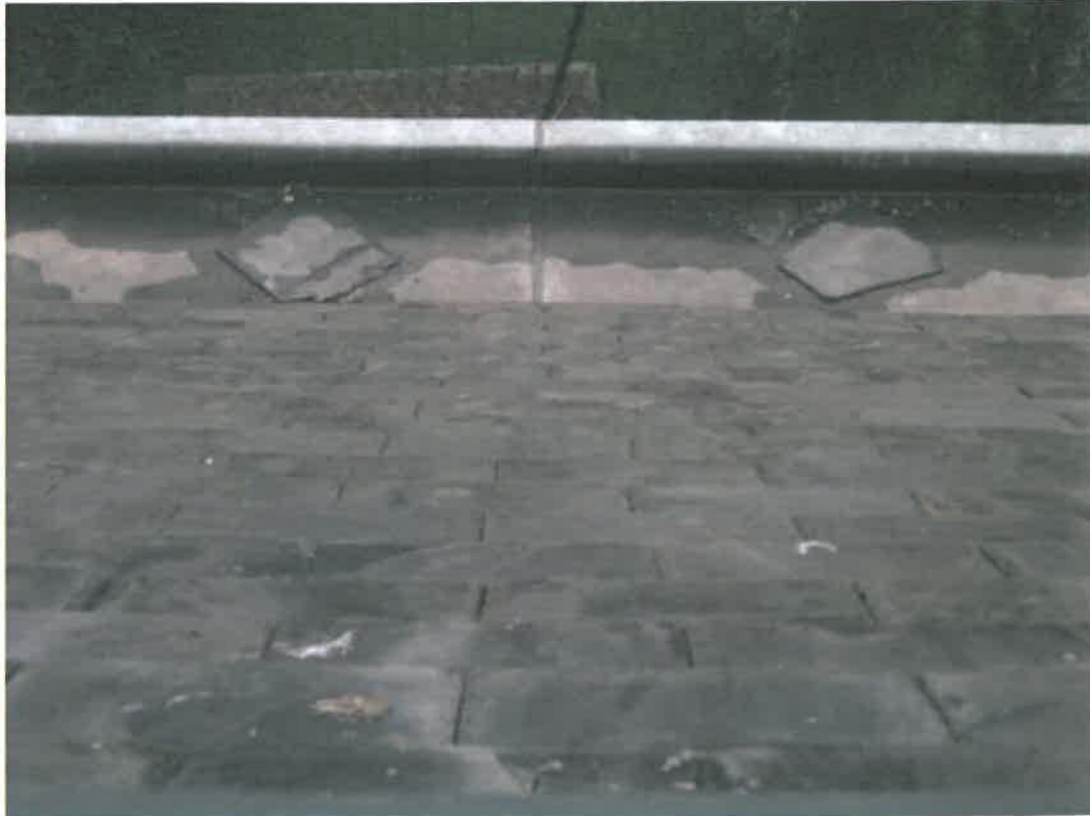
Foto 19

In de dakgoten zijn diverse weggevallen leien aanwezig.

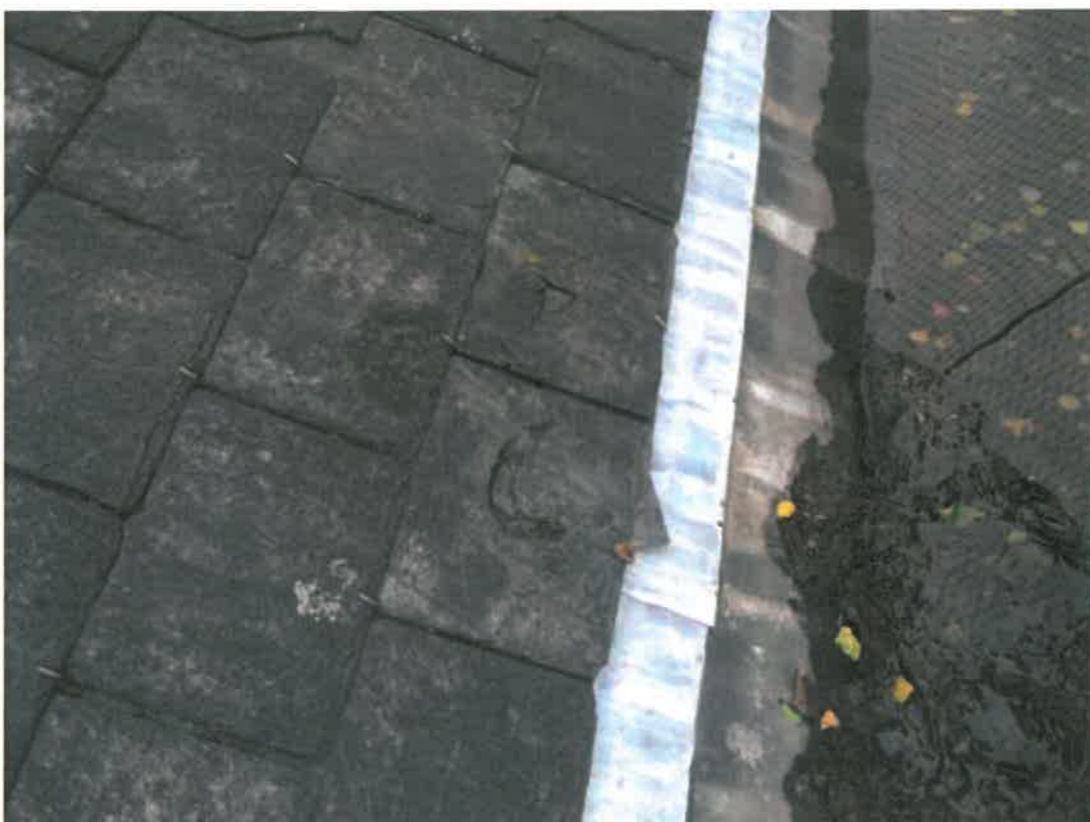
Foto 22
Beschadigde leien.

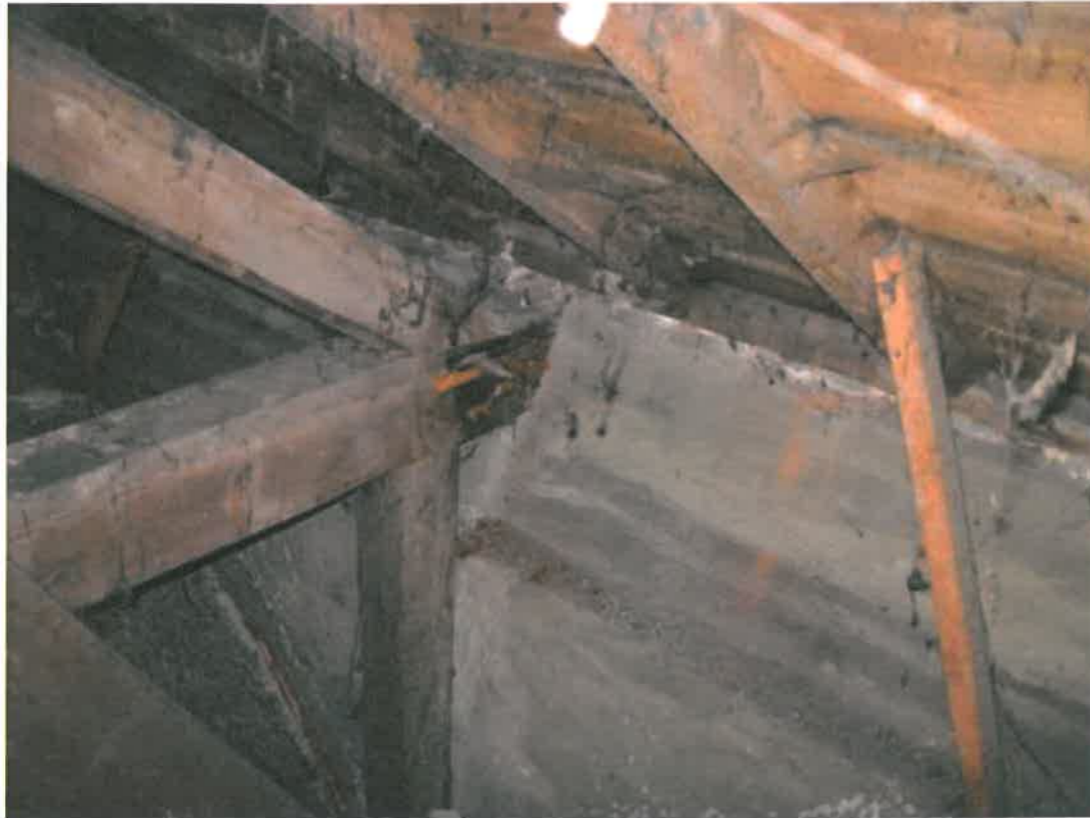
Foto 43

Door houtrot aangetaste spanten van de zijbeuken.

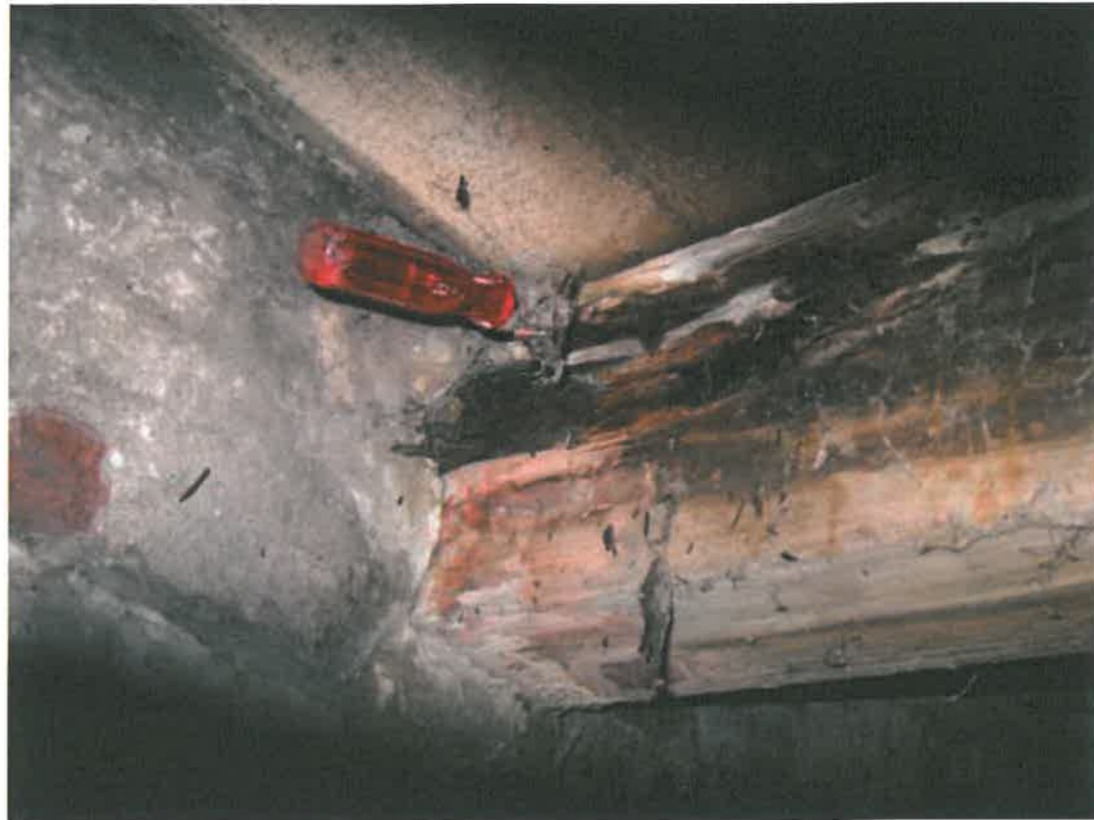
Foto 47

Ernstig door houtrot aangetaste balken in de toren.

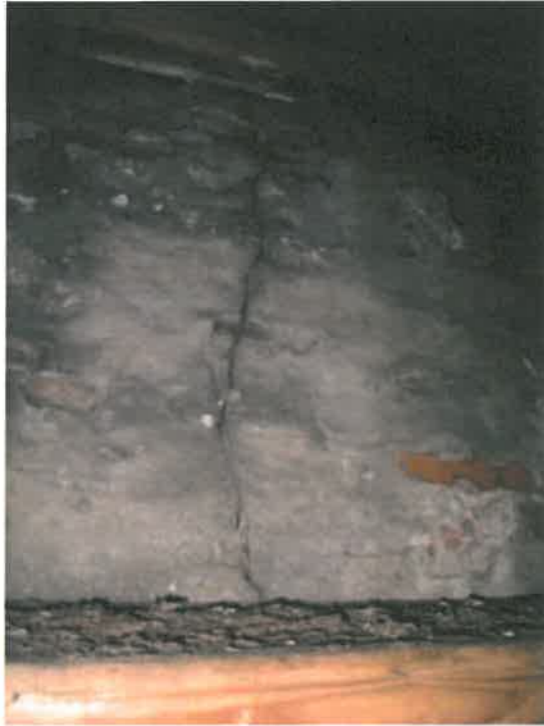
Foto 57

Scheuren in het metselwerk aan de binnenzijde van de toren.

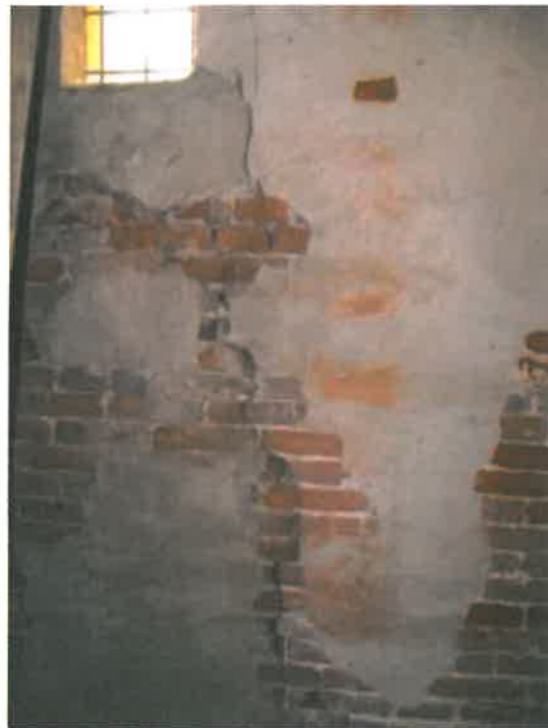
Foto 59

Scheuren in het metselwerk aan de binnenzijde van de toren.

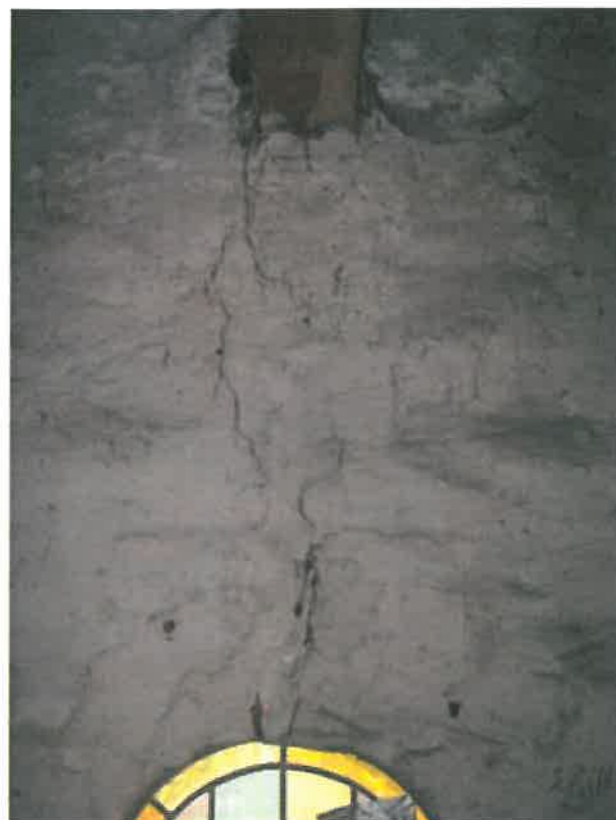
Foto 61

Scheuren in het metselwerk aan de binnenzijde van de toren.

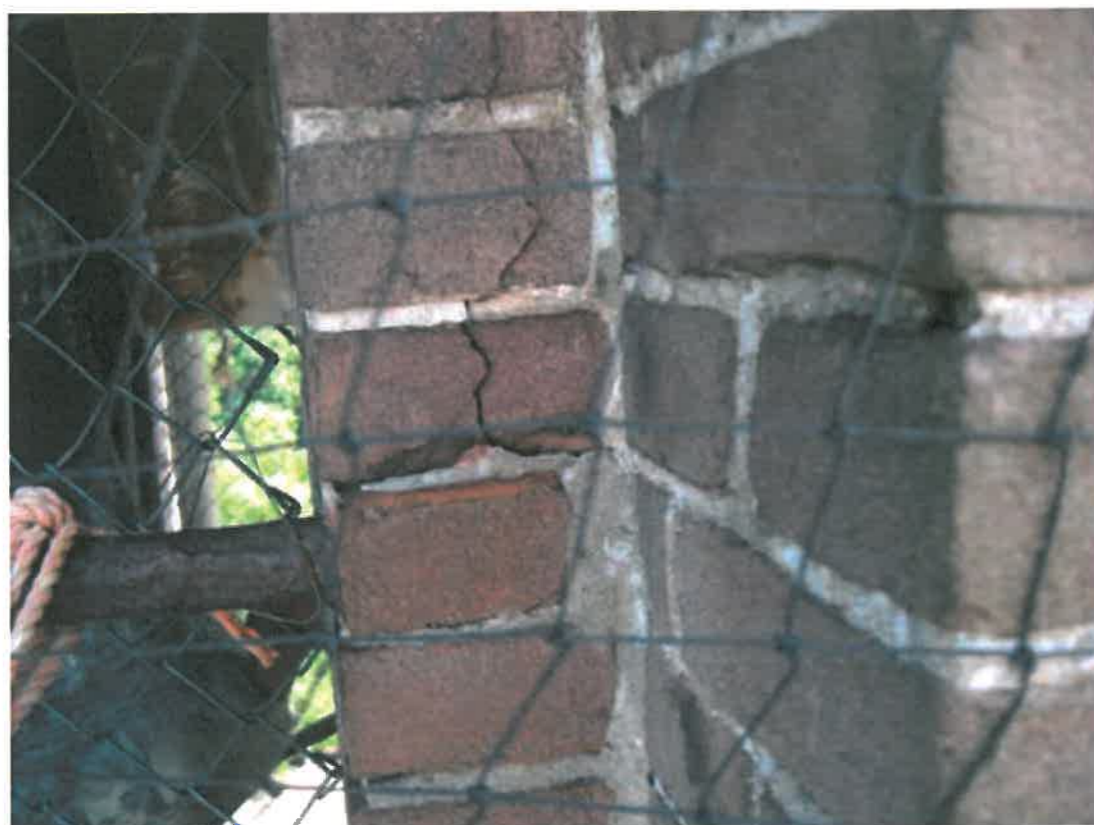
Foto 69

Scheuren in het metselwerk a.g.v. gecorrodeerde ijzer van het ringanker.

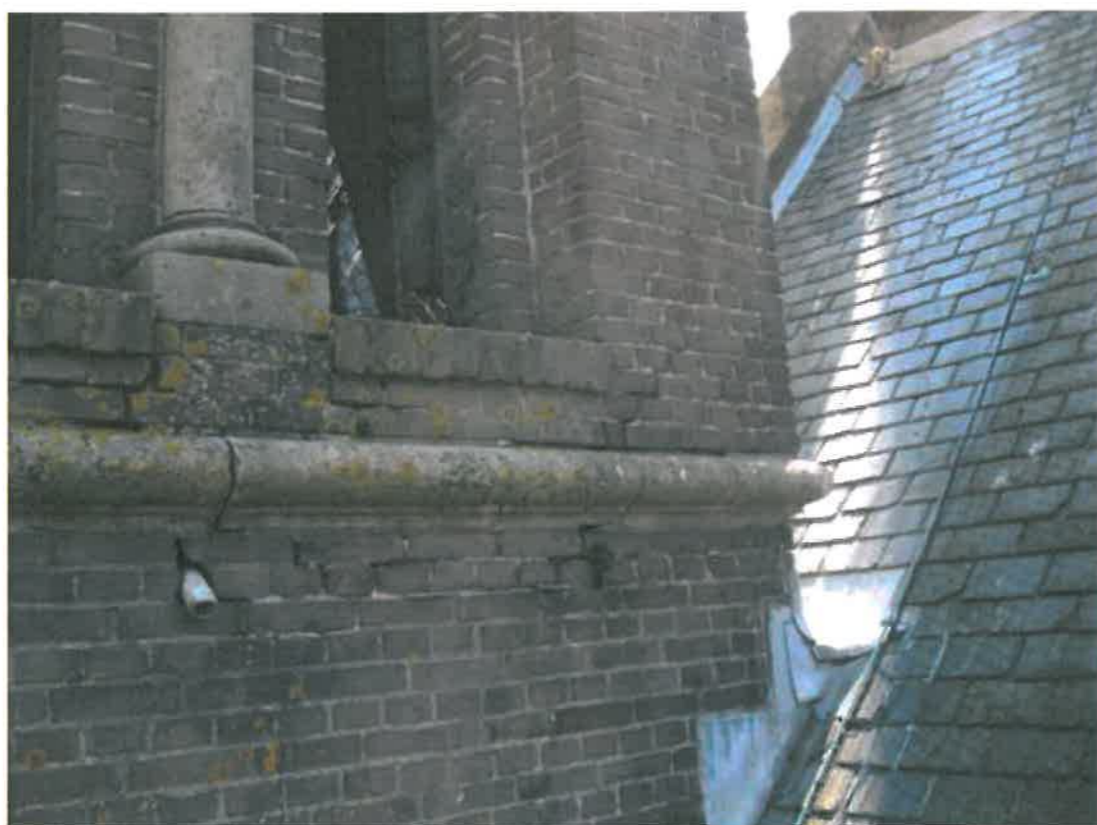
Foto 73

Scheuren in het metselwerk van de toren.

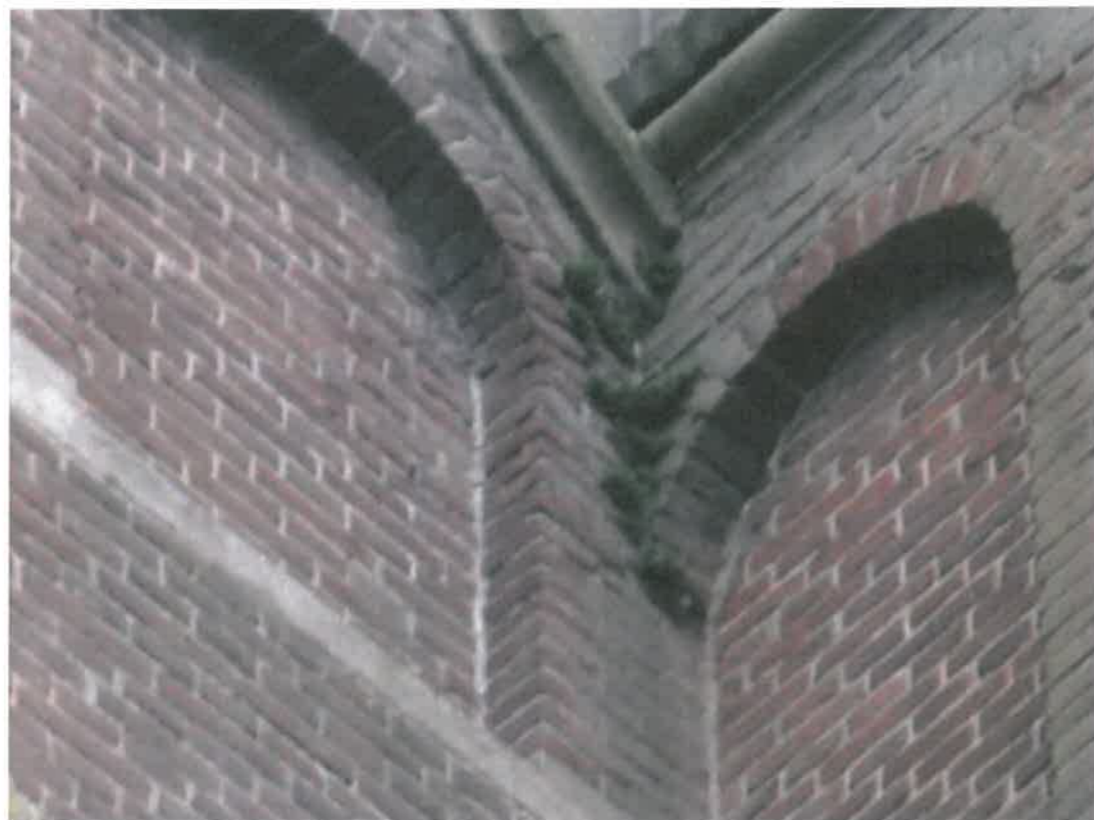
Foto 75
Begroeiing in de toren a.g.v. slecht voegwerk.

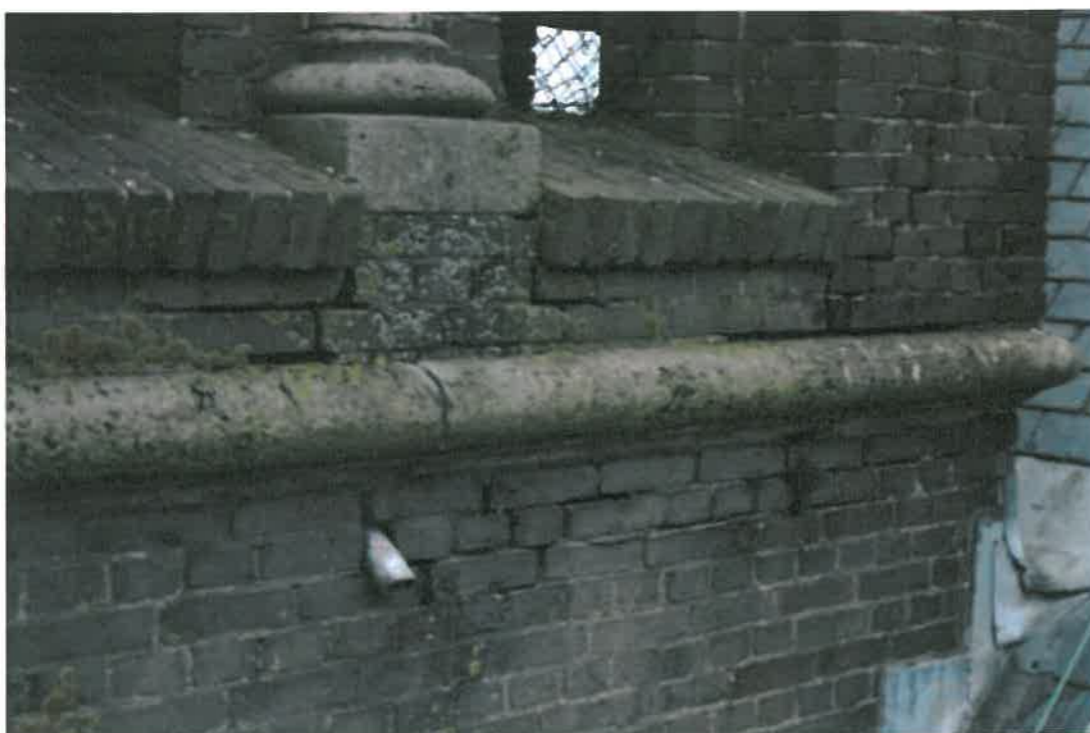
Foto 78
Slecht voegwerk.

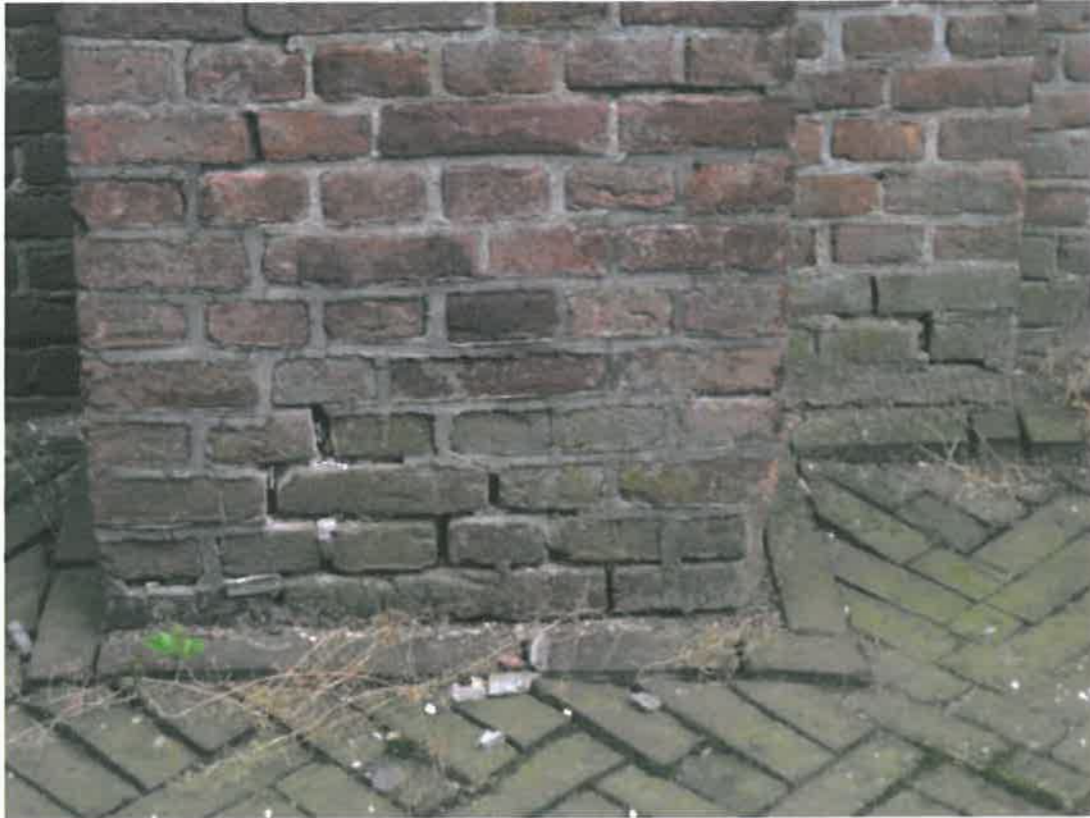
Foto 99

Op diverse plaatsen slecht voegwerk net boven het maaiveld.

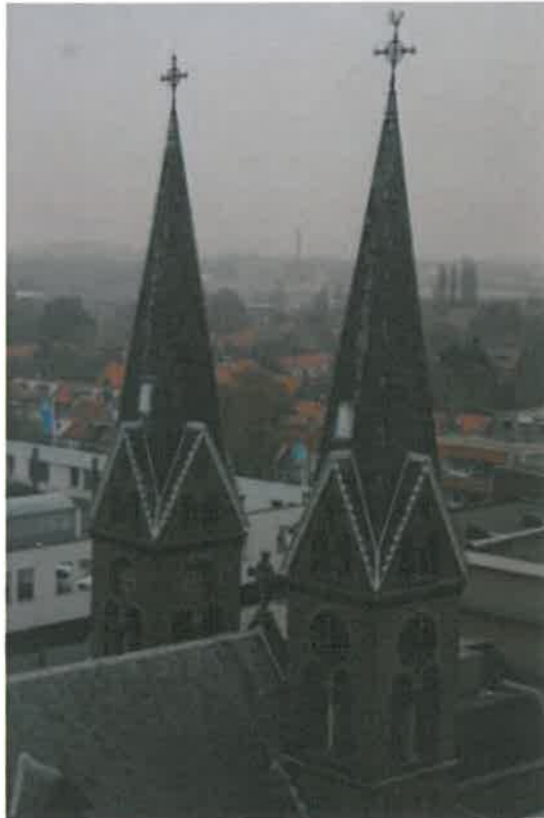
Foto 105
De kruizen op de toren.

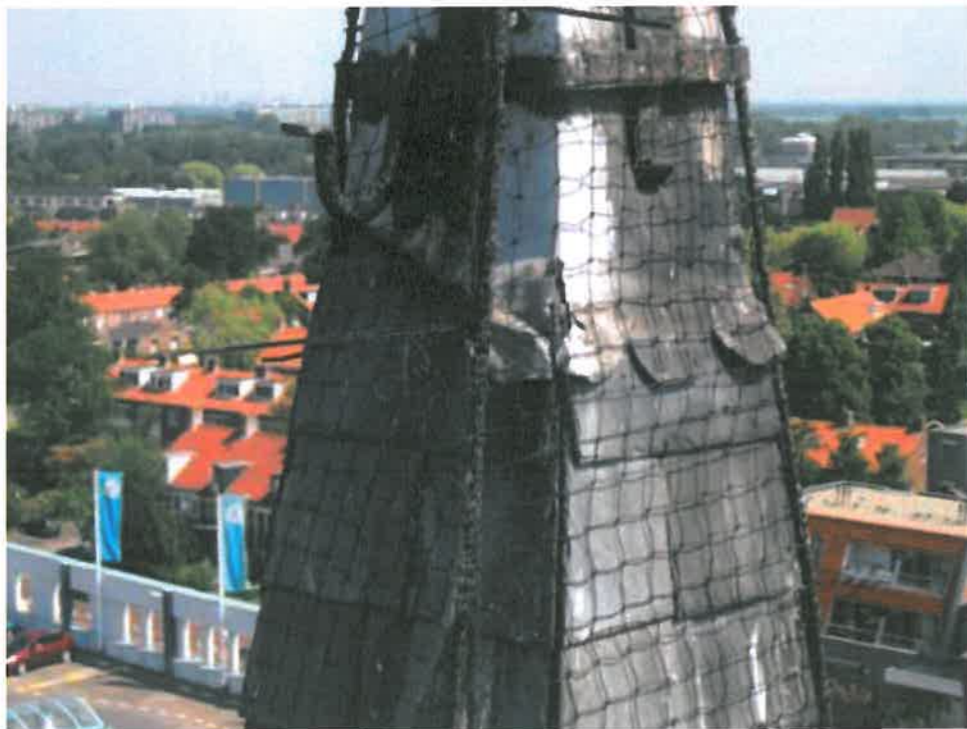
Foto 107
Slecht lood onder het kruis.

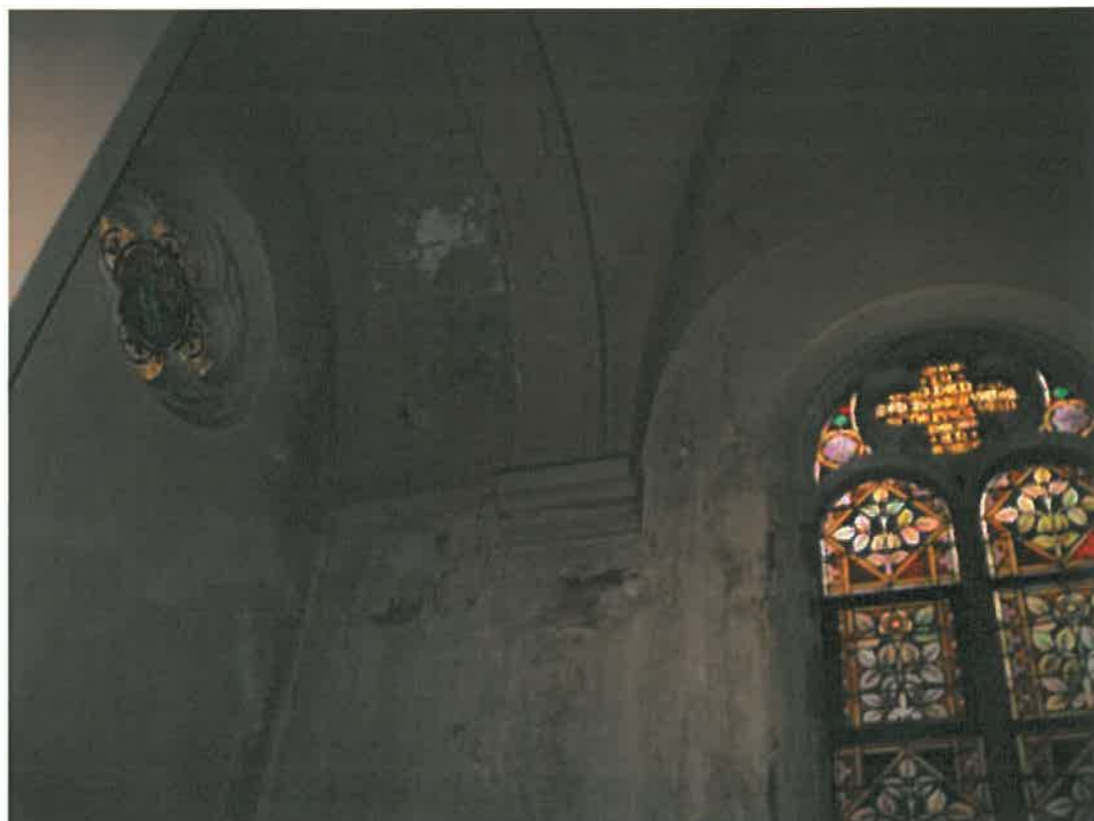
Foto 115

Ernstig door vocht aangetast pleisterwerk a.g.v. lekkage.

| hoev. heid | een- heid | omschrijving | uren eenh | totaal uren | mater. eenh. | totaal mater. | totaal |
|---|---|---|---|---|---|---|---|
| 100,00 | m ² | afhakken door vocht aan- getast pleisterwerk van binnenmuren in kerk | 0,50 | 50,00 | 3,00 | 300,00 | 2.300,00 |

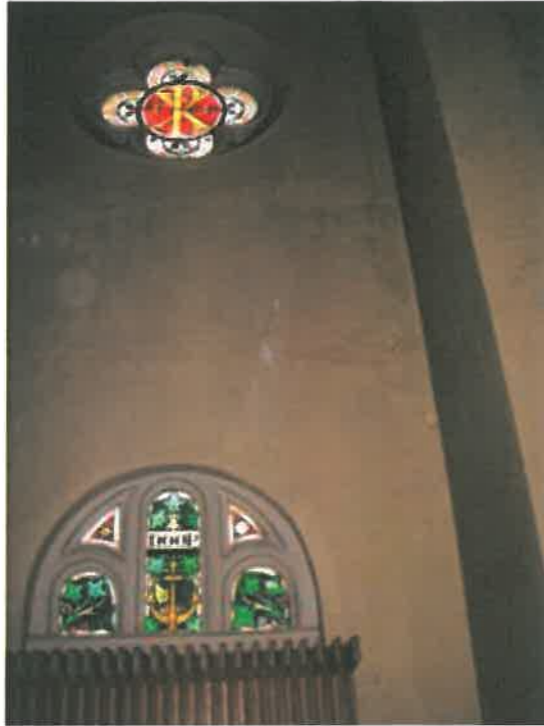
Foto 128
Scheur onder een venster.

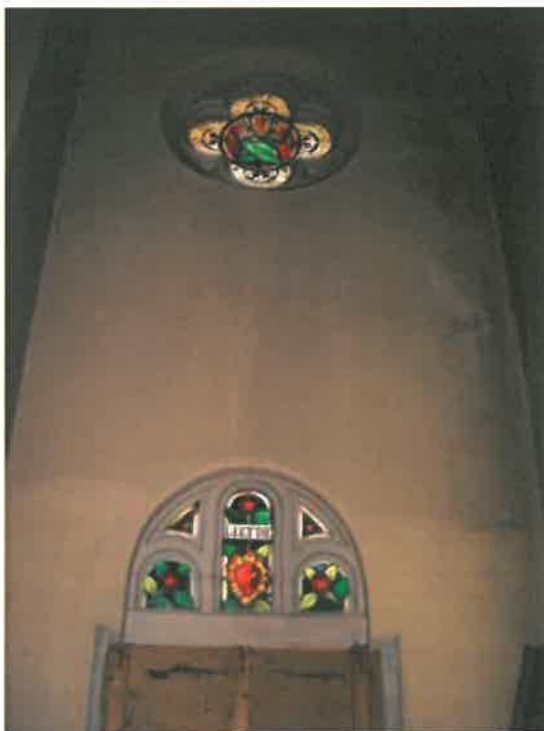
Foto 129

Scheuren in het metselwerk tussen de vensters naast de torens aan de linker- en rechterzijde.

| hoev. heid | een- heid | omschrijving | uren eenh | totaal uren | mater. eenh. | totaal mater. | totaal |
|---|---|--|---|---|---|---|---|
| 100,00 | m ¹ | scheuren in metselwerk gevels kerk uithakken en daarna inboeten | 2,50 | 250,00 | 47,50 | 4.750,00 | 14.750,00 |

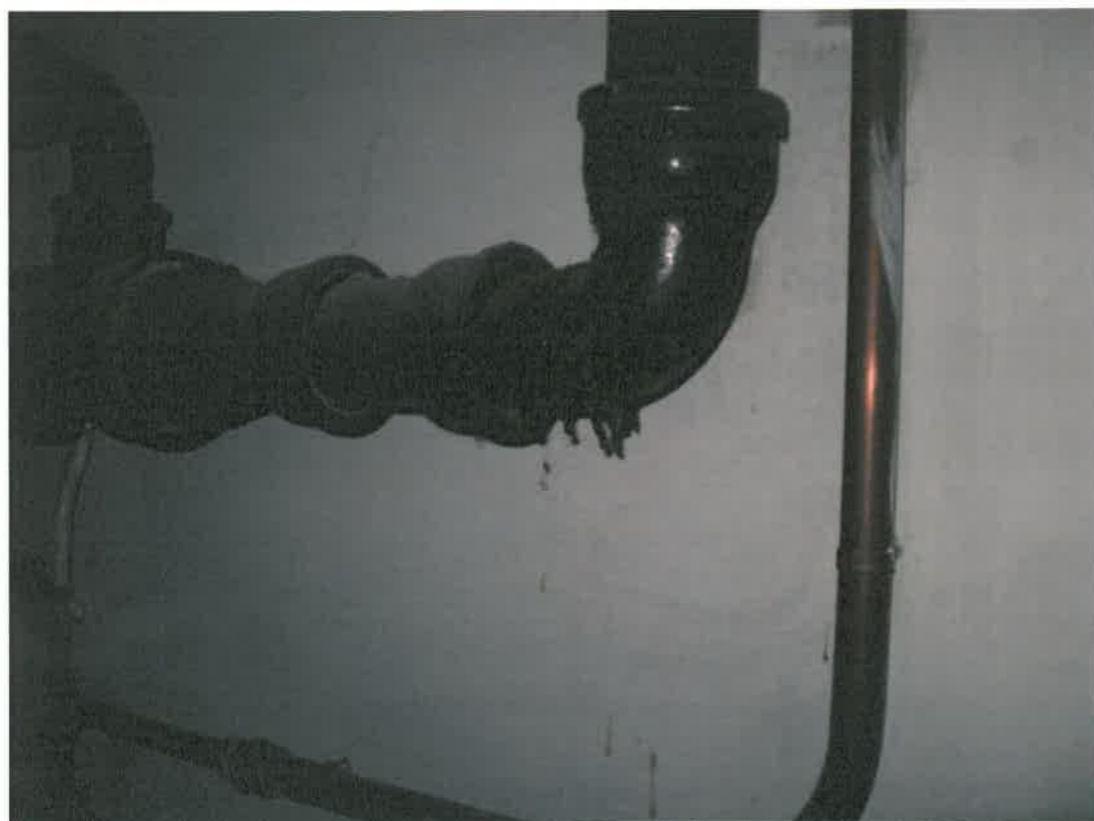
Foto 131

De gietijzeren riolering in de kelder is t.p.v. enkele verbindingen niet geheel waterdicht.
